## 2003 年十勝沖地震津波に関する現地調査

2003 年 9 月 26 日早朝に北海道十勝沖を震源とするマグニチュード 8.0 の地震が発生し、それに伴う津波が北海道から東北地方の太平洋沿岸の広い範囲に襲撃して各地に人的及び物的被害を与えた。そこで、発災直後に津波に関する合同現地調査を実施し、被害の発生過程や来襲状況等について調べた。この調査結果及び検潮記録や各種の映像資料等を合わせて今回の津波災害の特徴を明らかにした。また、1952 年に発生した津波との比較を行うことにより、今回の津波の波源が西方に位置している可能性を示した。

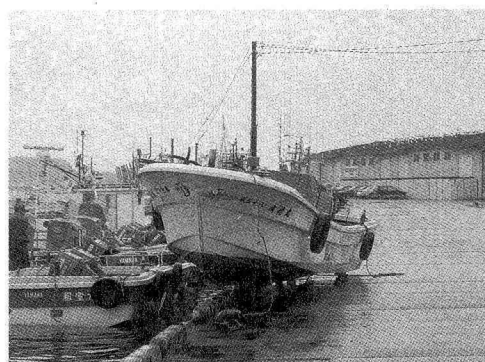
写真-2, 3は午前5時40分頃の花咲港の様子で、第1波の浸水と打上げられた船が撮影されている。ただし、花咲港では迅速に陸間が閉められ、市街地へ浸水することはなかった。比較的ゆっくり水位が上昇してきており、

写真-3 花咲港で津波に打上げられた漁船  
(撮影：海上保安庁の山中亮氏)

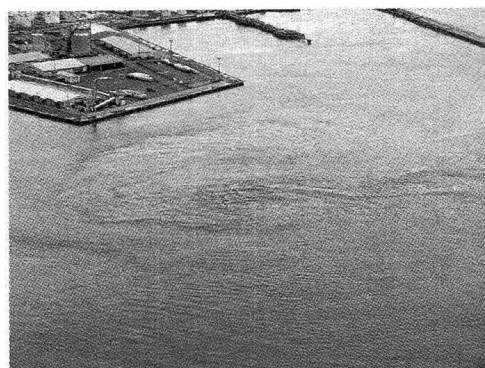
写真-4は釧路港に進入する津波を撮影したものである。湾口部では流速が大きくなる上、渦がしばしば発生する。このような渦は大規模な港湾だけではなく、写真-5に示すような小規模な漁港でも発生する。よって、漁船の避難は極めて危険であり、時間的に余裕のない場合は漁船避難は行うべきではない。

写真-4 釧路港で発生した渦  
(撮影：海上保安庁)
