# 衛星データを利用した発展途上国の海岸低地の地形判読

三波 俊郎\*・宇多 高明\*\*・芹沢 真澄\*\*\*・古池 銅\*

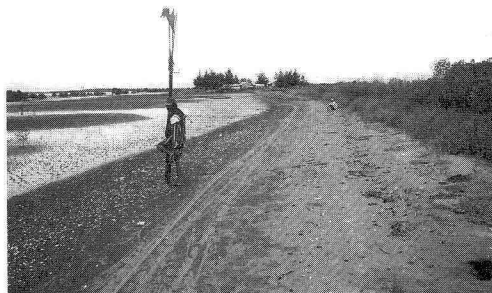
写真-6 写真-2の支川2の河口付近の海浜状況 (2001年9月28日撮影)

〔ベンチェ省〕写真-2の⑥付近の海岸において、干潮時に西方向を望んで撮影したのが写真-6である。dry beachの勾配はやや急であるが、その沖には干潟状の非常に緩い勾配の海底面が広がる。またバームの近傍までマングローブの幼木が迫っている。これらの特徴は、この海岸への作用波浪がそれほど大きなものではないことを意味する。さらに写真-7は写真-2の⑦で干潮時に北

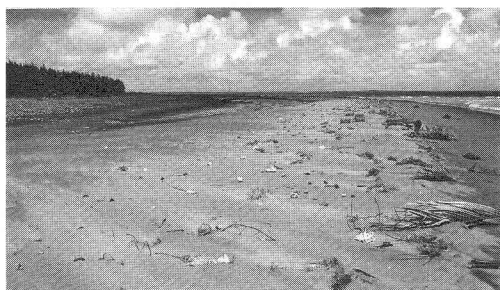
写真-5 写真-3の砂嘴A付近で前浜に形成されつつある砂州 (2001年9月30日撮影)

〔チャビン省〕写真-4は写真-3の④付近で撮影したものである。海岸線背後には砂丘が発達し飛砂が強いことを示す。砂丘前面には比高最大約4mの浜崖が形成されており、侵食が顕著に進んでいた。ヒアリング調査によれば、侵食により1975年以降現在までに約200~300m汀線が後退し、これに伴い海浜背後の家屋は過去3回陸側に撤退を繰り返してきたという。また当地点の北側では逆に堆積傾向にあるとのことであった。実際、写真-3の⑤へ移動すると写真-5に示すように浜崖侵食は見られなくなり、防風林の前面に海浜植生と広い前浜が広がっていた。また汀線沿いには北向きに延びる新しい砂州が形成されており、当地点が写真-4とは逆に堆積域であることを示していた。以上の現地踏査の結果は衛星画像の判読結果、および汀線変化解析の結果をよく補強するものであり、これらを総合すれば、砂嘴の長期的変化によって、写真-5のように現在は堆積域であっても将来は侵食域に転じることが十分考えられる。

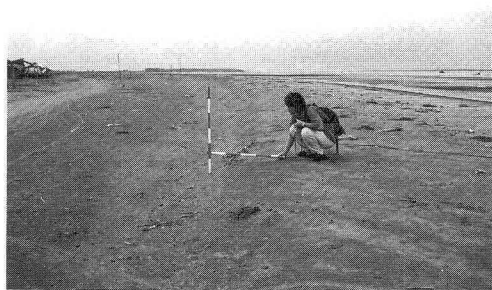
写真-7 写真-2の支川1の河口付近の海浜状況 (2001年9月28日撮影)

西方向を望んで撮影したものである。海岸は非常に緩勾配である。汀線付近には新たなバームの形成が進みつつある。これら2地点の現地状況によれば、いずれの地点にあっても海浜は非常に緩勾配で、南シナ海の波浪が減衰しやすい状態にあることが分かる。
