## 高頻度空中写真を利用した名取川河口砂州変遷の解析

高麗幹大\*・田中 仁\*\*・渡辺一也\*\*\*・Patchanok Srivihok\*\*\*\*

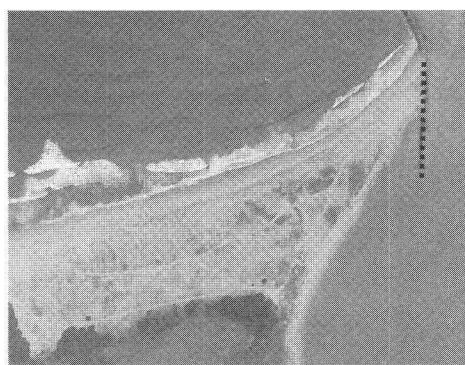
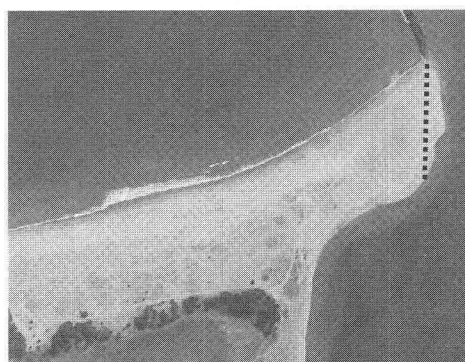
写真-2 導流堤間の堆積地形

図-3によれば、近年河口周辺での汀線の後退が確認される。ここで、砂州が安定している1999年と、河口砂州の発達が見られる2004年の河口左岸の様子を写真-2に示す。写真-2に示す破線は左岸導流堤を示している。最近の河口地形の特徴として、写真-2に見られるように、導流堤間の左岸側に堆積地形が見られる。このことは図-3においても確認される。そこで、以下では河口周辺での汀線の変化、および導流堤間の堆積特性に関して検討を行う。

導流堤間に堆積する土砂は、左岸砂州を越波する波により持ち込まれたものであることが現地での観察により確認されている。名取川左岸の導流堤高さは河道内に向かって低くなるため、近年の汀線の後退は、波による砂の押し込みを助長する方向に働いている。
