## 手植え法による熱帯性大型海草移植技術の確立について

これまで、熱帯性大型海草（リュウキュウアマモ、ボウバアマモ等）の移植については、少數の実験例があるが、事業としては実施されていない状況にあった。本研究は、熱帯性海域における藻場生態系の保全に資するため、手植え法（芝植え工法）による試験移植を行い、海草の生態に関する知見を得るとともに、移植技術の確立を図ったものである。その結果、試験移植した海草は、生育面積を拡大、再生産し、これが長期にわたり維持されたことから、手植え法が藻場の保全技術として有効なことを実証した。また、移植適地の選定に当たり、表層でのサンゴ礁の量が地下茎の伸長を左右する条件であることも明らかになった。

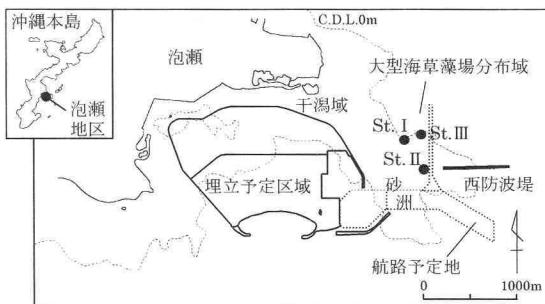
図-1 中城湾港泡瀬地区の大型海草藻場分布

実施海域である中城湾港泡瀬地区は、日本唯一の亜熱帯である沖縄県の東部海岸に位置し、複数の大型・小型海草種による混生藻場が形成されている。大型海草種としてはボウバアマモ、リュウキュウアマモ、ベニアマモ、リュウキュウスガモの4種であり、岸沿いに広がる干潟の沖側、C.D.L. +0.5~4mの浅海域を中心として分布している（図-1）。

平成10年7月、手植え法による移植試験を、図-1に示すSt. I, II, IIIの3地点において実施した。移植先はいずれも自然藻場内にパッチ状に形成された海草の分布しない砂地であり、C.D.L. ± 0m付近に位置している。底質は、サンゴ礁混じりの砂質であり、転石も点在している（写真-1）。

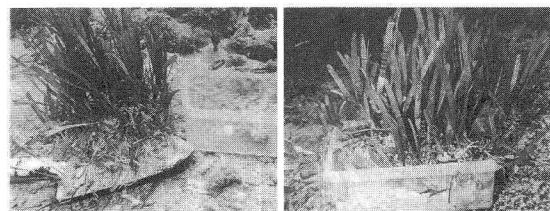
写真-2 移植株の採取状況

本研究においては、熱帯性海草の繁殖が栄養株による分枝が主体であることを考慮し、地下茎を傷つけないよう周囲の土ごと移植した。移植対象の海草株の採取については、移植株採取地点の近傍の藻場内において、ボウバアマモとリュウキュウアマモの良好な生育状況の株を選定し、ダイバーがスコップを用いて20cm四方、深さ10cmの大きさの底土を掘り起こし、土ごと株を採取した（写真-2）。移植においては、移植先の海底に穴を掘り、株に付いた土を崩さないよう注意しながら植え付けた（写真-3、図-2）。

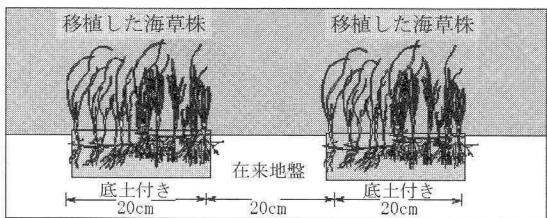
図-2 手植え法による植え付け断面模式図

移植した株の植え付け断面は図-2、配置は図-3のとおりであり、20cm四方の底土付き株を互いに20cmの間隔をあけ、千鳥格子状に植え付けた。これは、熱帯性

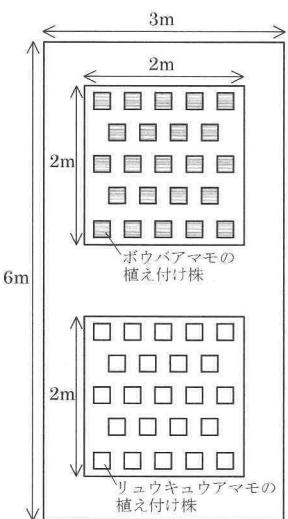
図-3 移植株の平面配置図

海草が根の伸長と株の分枝によって繁殖することから、大規模な移植に向けて、あらかじめ移植株の周りに伸長・分枝のための空間を設け、効率的な藻場の拡大を期待したものである。

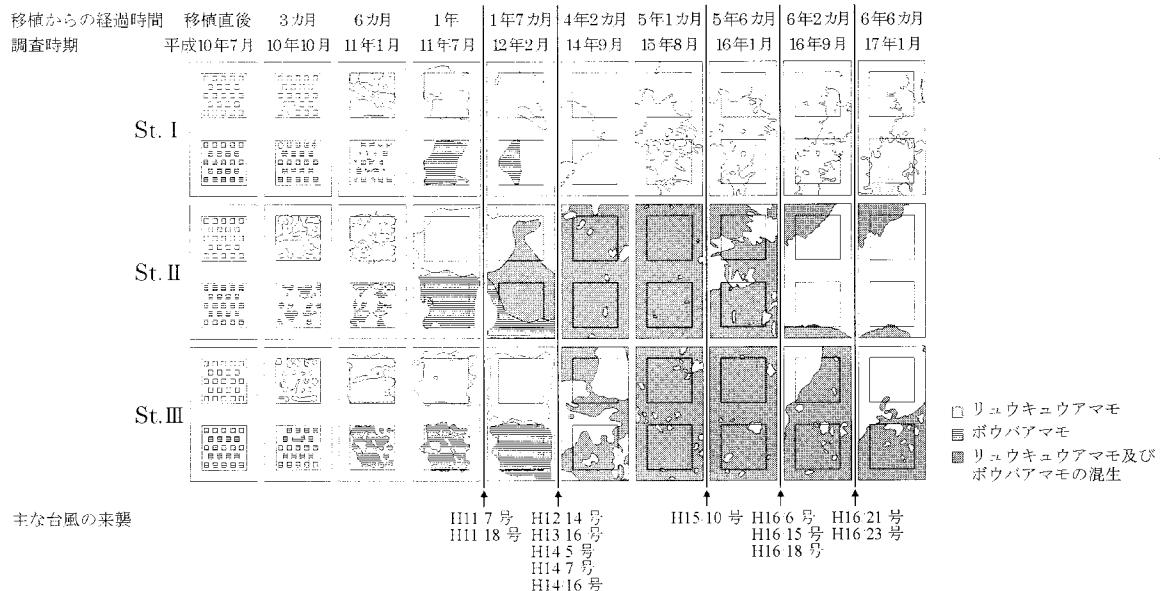
図-4 移植海草の分布範囲の変化

図-4は、ダイバーが水中で海草の分布範囲をスケッチした図を時系列に整理したものである。いずれの地点

でも、3カ月後には移植当初の千鳥格子状の配置が変化し始め、6カ月後には株と株の間にあけた空間が、新たな株の生産と地下茎の伸長によって埋まりつつある。さらに、1年後には2m四方の移植範囲のほぼ全体に分布が広がり、当初20cm四方の小さなブロック状に移植した株が、一体的なまとまりをもつ藻場へと発達した。

その後、St. IIにおいては1年7カ月後、St. IIIでは2年7カ月後に2m四方の移植範囲をこえて3m×6mの観察枠内全面に繁茂し、さらに、当初分けて移植したボウバアマモとリュウキュウアマモが一様に混生するようになって、周囲の自然藻場と一体化した（図-4）。生育面積でみると、移植面積は約2m<sup>2</sup>、観察枠全体の面積は18m<sup>2</sup>であるので、3年内に概ね9倍に面積拡大している。この状態は、その後も長期にわたって維持され、移植4年目にあたる平成14年に台風が相次いで来襲した際も、St. IIIでは一部が流失し面積が減少したが、その1年後には回復している。

現場海域においては、表-1に示すように、平成14年以降も、15年、16年と大型の台風が来襲した。特に、平成16年の台風23号においては、中城湾湾口部に位置する津堅島において既往最高の高波を記録した。図-4及び図-5に見られるように、移植海草は、周囲の自然藻場と一体化した後であるにもかかわらず、これらの台風の影響を受け、平成15年の8月以降大きな減耗が生じた。平成15年8月と平成17年1月の株数を比較した場合、St. Iは約2倍になっているものの、海草が繁茂していたSt. IIでは8割減、St. IIIも6割減となった。台風後には、それぞれの移植地点の海草は、一部に回復基調が見られているが、以前と同じ状況までは回復していない。

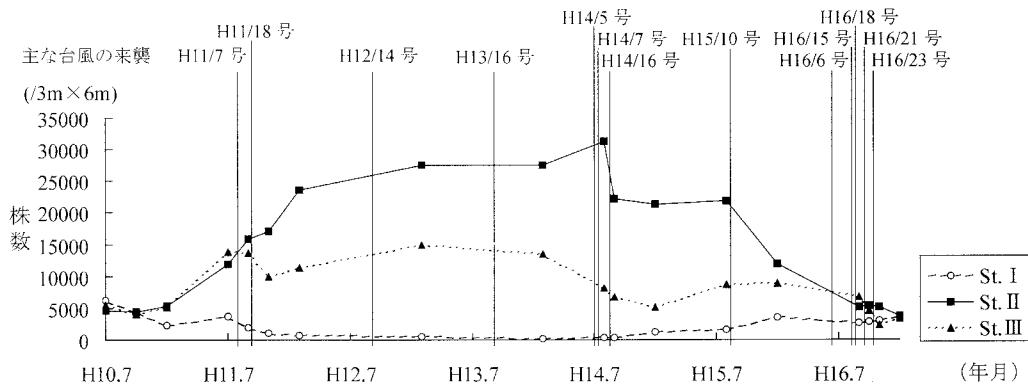
図-5 移植海草の株数の変化

モニタリングでは、株数の計数を行った。その変化をみると（図-5）、移植6カ月後から1年後にかけて、3地点中2地点（St. II, III）で急激な増加を確認している。このことから、移植株から新たな株が生産されたことを裏付けている。その後の経過も、ダイバーによる模式図とほぼ対応しており、観測結果を数値的に裏付けている。

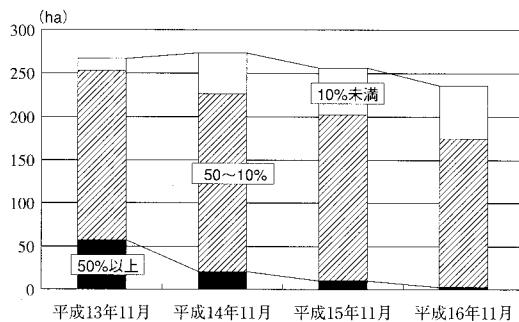
図-6 泡瀬海域における自然藻場の変動

これらの台風による減耗が、自然藻場でも生じているかどうかを確認した。図-6は、泡瀬海域全体での藻場の広域分布調査結果であるが（沖縄総合事務局他、2000～2005）。当該海域においては自然藻場でも、平成14年以降、高被度域の面積が年々低下している。この低下がすべて台風による減耗が原因であるかどうかは確定できないが、大きな要因であると推測される。このことから、自然藻場と一体化後の平成15年～16年の台風による減耗は、移植海草の減耗が、移植技術が原因ではなく、

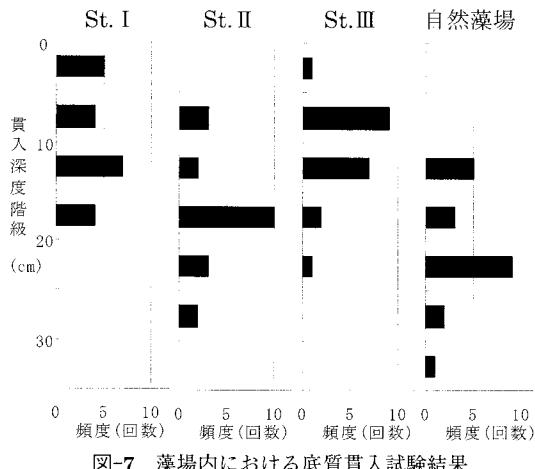
図-7 藻場内における底質貫入試験結果

St. Iについては、(1)に示したとおり、移植当初から生育が悪い状況にあった。定性的には、砂中にサンゴ礁が多いと報告されていたが、これを定量化するため、平成14年8月に底質の貫入試験を実施した。具体的には、ダイバーが直径8 mmの鉄筋棒を1地点あたり20回海底に差しこみ、貫入深度を測定した。その結果によると(図-6)、St. Iでは5 cm以下の頻度が他の2地点よりも多く、底土表層部に礁が多いことを示した。ボウバアマモやリュウキュウアマモの地下茎は表層から5~10 cm程度の深さまで伸長することから、特に5 cm以下の表層部に礁が多い場所に移植する場合は、地下茎の伸長を阻害するものと考えられる。なお、図-7における自然

藻場の測定点は、St. IIとIIIの間に位置している。

なお、移植の適地選定に当たっては、底質の礫量が自然藻場に近い状態である場所が望ましいことも明らかになった。
