## 宮島腰細浦における湿地回復への取り組み

日比野忠史\*・高御堂良治\*\*・上田康二\*\*\*

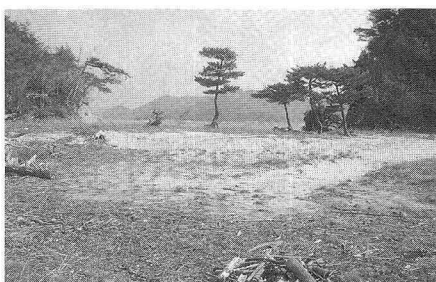
(a)1991～1994 年頃

(b)2005 年

写真-1 腰細浦東端の湿地 (a)1991～1994 年頃, (b)2005 年

写真-1 には腰細浦砂浜湿地の (a) 1991～94年頃と (b) 現在の状況が比較されている。現在では湿地が消失し, 植生が大きく変化するとともに, 写真奥の砂丘がやせていることがわかる。砂丘がやせることにより松枯れが進行し, 松の減少も著しい。道路西側凹部に溜まる表層水は B 地点西側にある暗渠によって東側の砂浜に流出させているが, 河道としての機能を有していないために, 現在では流出水を湿地跡まで流下させることができなくなっている。湿地の消失は山側から供給される淡水の減少 (水道の遮断) とこれに伴う河道の消滅が起因であると推定できる。山斜面からの淡水 (表層水) 供給がなくなったことによって, 湿地から海に向かう小河道に供給される有機泥等の微細粒子を含んだ河川水が減少し, 潮汐に伴う海水の流出入のみが卓越したことによって湿地と海を結ぶ河道から細粒分が抜け, 河道が消滅していったと推測される。湿地周辺での流れの変化は粒径の細かい土粒子の供給を減少させたのみならず, 細粒分を流出さ

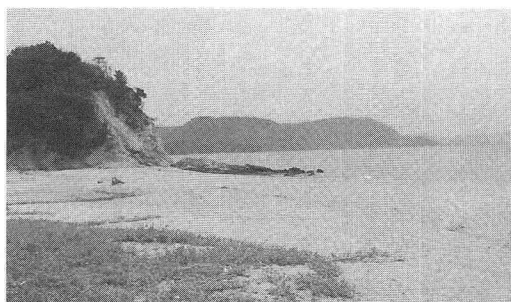
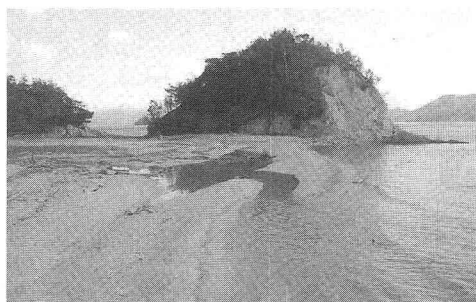
(a)2004 年 3 月 18 日

(b)2005 年 1 月 22 日

写真-2 台風前後の腰細浦の状況

写真-2 に高潮被災前後での砂浜周辺の地形が比較されている。TY0418によって腰細浦の地形が変化し, 海

高潮によって神社方向から陸繋島に向かって写真-2に示すように凹地が形成され、満潮時には海水が旧湿地に流れ込むようになった。波浪によって形成されたH地点方向からG地点に向う窪地に沿って、海水がB地点およびF→G地点まで遡上するようになった。しかし、凹地および旧湿地は下げ潮とともに干出し、海水が残留することはない。

高潮による浸食は腰細浦中央付近が大きく、海岸線では1m以上浸食されていること、浜が約5m後退していることがわかる。写真-2(b)の凹地に沿ってBGラインはとってあり10m付近に漂砂によって形成された凹地を通してDF方向に海水はDFライン方向に遡上している。各ラインとも浸食後に凹凸が大きくなっているが、BGラインで特に顕著である。BGラインには、淡水が流出しているが、高潮後に表面流出によって形成された凹地に海水が流れ込むことで地形を変化させている。
