## 2004年台風による高波災害の被災パターンについて

2004年には西日本を中心に多くの台風が来襲し、日本各地の沿岸部で高潮および高波による港湾・海岸構造物の被災が数多く発生した。本稿では、その中で高波に起因すると思われる被災施設に限定して可能な限り直接現地調査を実施し、現地データや数値解析を基に被災状況の解析を行った。これらの被災パターンを考察した結果、①高潮位時の波力算定の考え方、②地形の影響による波力の集中的作用、③短時間における越波集中、④漂流船舶の衝突、等が主な被災要因になっていることがわかった。ただし、港湾・海岸構造物の被災は、複合的な要因で発生すると考えられるため、被災施設の今後の復旧や防災計画を立案する際には、本稿に加えさらに詳細な検討が必要となる。

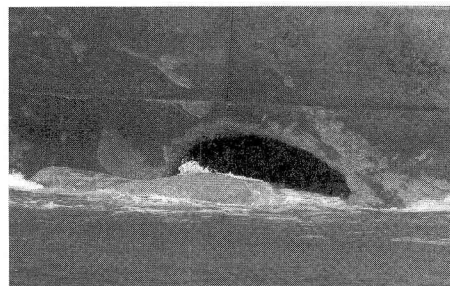
写真-1 ケーソン側壁の破壊状況  
(国土交通省 宮崎港湾・空港整備事務所 提供)

また同県宮崎港では、台風16号通過後に南防波堤堤頭部においてケーソン壁の損傷、中詰砂の流出(写真-1)が確認されると共に、堤体前面の消波ブロック破損や沈下が発生する被害があった。被災当時、堤頭部は施工途中であったため、最先端部のケーソンには消波工による巻止めが行われていない状態であった。被災時の波浪状況は潮位 D. L.+0.60 m、沖波波高11.05 mであり設計波よりは小さかった。図-2は、NOWT-PARIによる解析の結果得られた、ケーソン側壁が損傷した堤頭部周辺の有義波高分布である。これによると、堤頭部付近では

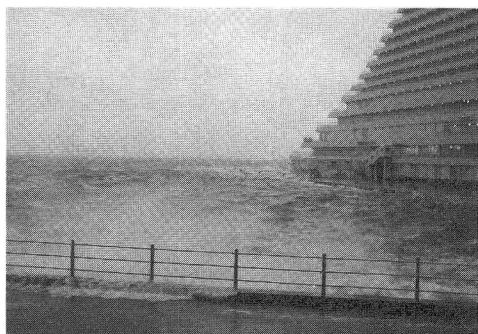
写真-2 神戸港の浸水 (9/7 18:00)  
(神戸海洋博物館 提供)

神戸市中央区新港町・海岸通付近は、高潮・越波によって1 m近く冠水し、国道が遮断され、商店街が浸水した。また神戸沖で稼働する大阪湾広域臨海環境整備センターの神戸沖埋立地では、南側護岸上部工および西側護岸被覆工の破壊・滑落が発生した。写真-2は、神戸港中央突堤付近の状況写真であり、潮位が岸壁天端高に迫り、越波により浸水している事が判る。台風16号による被災時の神戸港沖での波浪観測値は、最高潮位 K. P.+2.66 m、有義波高3.6 m、周期7.6 sであり、また同様の被害を及ぼした台風18号の時は最高潮位 K. P.+2.54 m、有義波高3.8 m、周期7.5 s (K. P.は神戸港基準面)であった。写真の岸壁天端高は K. P.+3.00 mであり、撮影された状況から神戸港内での潮位は観測潮位より高く、ほぼ K. P.+3.0 m に近かったと考えられる。つまり、高潮に加えて波浪による越波浸水が生じた事が神戸市内の浸水被害の要因であると考えられる。なお、現在 K. P.+4.1 m の胸壁工事が進捗中である。

神戸沖埋立地での施設設計波は50年確率で有義波高3.7 mであり、観測波高より大きいため、越波に対して

は、十分な安全性を有している。しかし、上部パラベットの安定性計算には、H. W. L. (K. P.+1.70 m) が採用されていたため、被災時潮位はそれより1m 高い。また、消波工天端は満潮位に対応しているの、水面が消波工天端より上昇した場合には、衝撃碎波力が作用する可能性が高くなる。したがって作用波が設計波より小さいにも係わらず、護岸被災が生じた要因となっている。一方、西側護岸は、外側へ押し出されるように被災していることから、高潮によって裏込め層内の水位が上昇したことが、何らかの影響を及ぼしている可能性がある。

港湾の技術基準(日本港湾協会, 1999)では、越波の算定は高潮偏差を加えた設計潮位を用いることが一般的である。一方、波力の算定では、満潮位に対して適切な再現年を用いた確率波が来襲するものとしている。したがって、パラベットの設計波力は、満潮位に対して設定されている場合が多い。神戸港沖合埋め立て地や関西空港では、高潮による潮位上昇時に設計波が作用し、消波工がパラベット上部まで設置されていなかったために、衝撃的な碎波力が作用したものと考えられる。したがって、重要な施設に対しては、波力計算時の潮位としても高潮偏差を満潮位に加えた水位を用いることが重要で、コストが大きくなるときは潮位設定に際して確率的な考え方を導入する(光永ら, 2003)等の対策が考えられる。

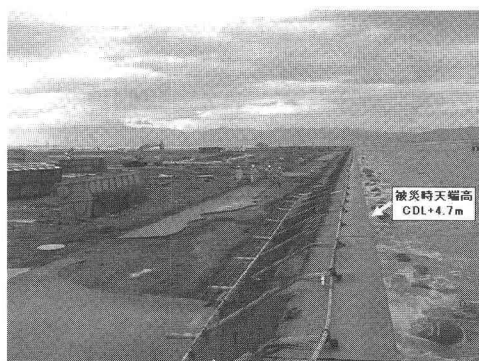
写真-3 南西側護岸セキュリティフェンスおよび場周道路破損 (関西国際空港株式会社 提供)

関西国際空港では南西側護岸および南東側護岸にかけて、セキュリティフェンスおよび場周道路舗装が破損した (写真-3) ほか、高波浪の越波により空港内が浸水するなどの被害が生じた。このとき MT 局で観測された暫定海象データの最大値は、最大波高5.6 m、有義波高3.7 m、潮位 D. L.+2.4 m であり、設計波よりも小さかった。それでも、被災が生じた原因の一つとしては、空港島の長期的な沈下の進行により所要の天端高を満足できていない状態で、高潮位、高波浪が来襲したため、衝撃的に大きな波力が作用したことが考えられる。

平均越波流量に比べ、短時間越波流量は数倍になるので(関本ら, 1992)、瞬間的な越波により背後の舗装面破壊が生じたり(関西空港)、係留していた作業船が破損を受ける(大間港)場合がある。また、消波工が沈下すると、越波量が設計値よりも増加し、許容値を大きく超え、背後に浸水被害を招く恐れがある。対策としては、透水性を有し、うねりに対しても反射率が低くなる新しい護岸構造の導入などが有効である(平石, 2004)。

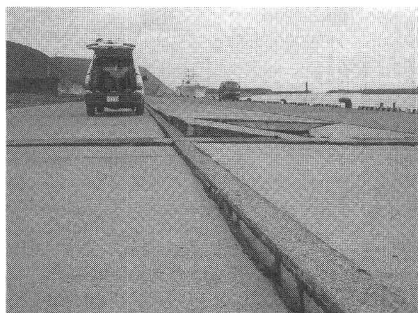
写真-5 室戸岬漁港における荷揚場舗装破壊

また、菜生海岸堤防の中央付近および隣接する室戸岬漁港の護岸では、越波の痕跡が確認できる。実際、現地におけるこれらの箇所では越波による被災がみられ、それぞれ上部パラベットの崩壊や護岸内緑地の損壊が生じていた。写真-5に室戸岬漁港における荷揚げ場の舗装破壊を示す。また図-5には、被災断面の模式図と潮位の関係を示す。海岸堤防に作用する波圧は、富永・久津見の式(土木学会, 2000)で近似できる。 $H_0' = 14 \text{ m}$ ,  $T_0 = 16 \text{ s}$ , 護岸の被災時汀線からの距離  $x = 10 \text{ m}$  とすると、波圧分

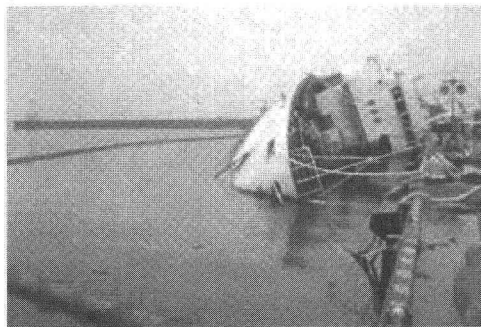
写真-6 万葉ふ頭1号岸壁 ロシア船転覆  
(国土交通省 伏木富山港湾事務所 提供)

富山県伏木富山港（伏木地区）では、台風23号来襲時に観測開始以来最大の波高（10/20 22：00 潮位 D. L. +0.8 m、有義波高6.53 m、周期8.4 s）を記録し、さらに瞬間最大風速では観測史上2位の40.6 m/sが観測された。そのため伏木地区では万葉ふ頭緑地公園の親水護岸でアルミ製柵や舗装の破損が発生したほか、写真-6に示すように伏木万葉1号岸壁（-7.5 m 岸壁）ではロシア籍貨客船が係留中、係留索が破断し、岸壁との衝突により浸水・転覆した。この衝突により上部工およびスリット部の一部が剥離し鉄筋が露出している状態であった。

伏木地区の係留船舶被害および岸壁損傷の要因として、伏木地区の第一線防波堤である北防波堤の設計波と同等以上の波が直撃し、北防波堤を越波した波がそのまま港内に進入したことや、観測史上2番目となるほどの風の影響が同時に重なったことなど、複数の要因が考えられる。
