## 2004年台風16号による高松の高潮浸水被害

富田孝史\*・本多和彦\*\*・河合弘泰\*\*\*・柿沼太郎\*\*\*\*

2004年の台風16号は、瀬戸内海東部の沿岸に大きな高潮被害を発生させた。これは、台風による潮位偏差が極めて大きかったというよりも、最大潮位偏差の発生が大潮の満潮に重なったためである。現地調査によると、備讃瀬戸を挟んで香川県側と岡山県側では高波の有無の影響により被害の様相は異なった。瀬戸内海における高潮の再現計算を実施したところ、海域の全体で潮位偏差は観測値よりも小さくなり、天文潮位の変動を考慮すると備讃瀬戸ではさらに10 cm 程度小さくなった。そこで、高松市の沿岸での海水位を観測値に合わせ込み、市街地の浸水計算を実施した。その結果、計算による浸水状況は実際の状況によく一致した。

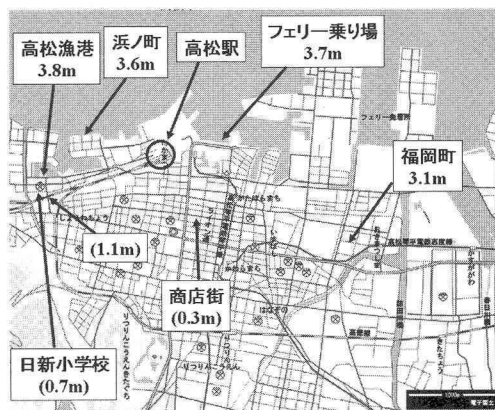
図-3 高松における痕跡高

図-3 に高松港周辺での浸水の痕跡高を示す。図中のカッコのついていない数値はCDL基準の高さであり、カッコのついた数値は地盤上の高さである。なお、聞き取り調査から、当時の波浪は高くなかったようである。高松周辺では波浪観測を行っていないので、波浪は風から推定せざるをえないが、高松の気象官署における観測では、30日22時以降5 m/s以上の西南西から南西の風が吹いており、高松市の沿岸では陸風であることから波浪は高くない。

高松漁港、フェリー乗り場等の水際部分での痕跡高はCDL+3.6~3.8 mであり、高松港の検潮所で観測された最高潮位CDL+3.7 mとほぼ一致している。また、避難所に指定されている市街地の小学校では地盤上0.7 m、海岸から約600 m離れた商店街では地盤上0.3 mの浸水があり、鉄道や駅の下を通り抜ける道路は水没するような浸水状況(写真-1)であった。高松で亡くなった1名は、写真-1と同じような道路上の車から発見された。

内陸の福岡町ではCDL+3.1 mの痕跡高があった。この地域では標高1 m(CDL+2.3 m)に満たない低い場所があり、そこでの浸水深は0.8 mになる。そのような内陸の低い場所でもう1名が亡くなっている。

海に面した浜ノ町では、海側に高さCDL+5.1 mの消波護岸が整備されており、この護岸を潮位は超えなかった。しかし、胸壁等の防護対策のない漁港に面した場所から浸水した。さらに、住民の話によると、30日の深夜には排水口から海水が逆流し、排水口の蓋が持ち上げられ移動したという場所もあった。

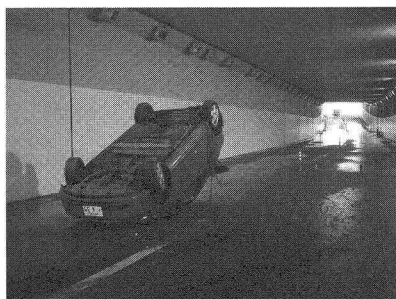
写真-1 地下道における被害(高松)

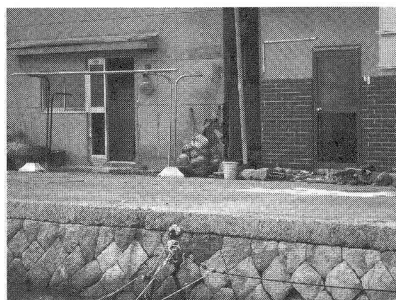
写真-2 は、宇野港玉地区における被災状況を示したものである。ここでの痕跡高はCDL+3.9 mであった。さらに、高波の作用によって住宅の壁やドアが押し抜か

写真-2 宇野港玉地区における被災例

れる被害が発生した。こういった被害は防波堤開口部から沖合を見通せる場所で発生している。
