タイの Khao Lak と Phuket 島における  
2004年スマトラ島沖津波とその被害

松富英夫\*・高橋智幸\*・松山昌史\*\*・原田賢治\*\*\*  
平石哲也\*\*\*\*・Seree Supartid\*\*\*\*\*・Sittichai Naksuksakul\*\*\*\*\*

タイ南部の Khao Lak と Phuket 島における2004年スマトラ島沖津波とその被害の実態を論じている。今後の津波被害想定に資するため、鉄筋コンクリート造建物の浸水深と被害程度の関係、浸水深と流速（流体力）の関係、植生の定量的な津波減勢効果も論じている。さらに、津波避難ビルの在り方などの議論において地盤浸食の検討が必要であること、本地震の規模  $M=9.0$  が現在の地震活動長期評価手法で想定できるかどうか検討する必要があることを提言している。

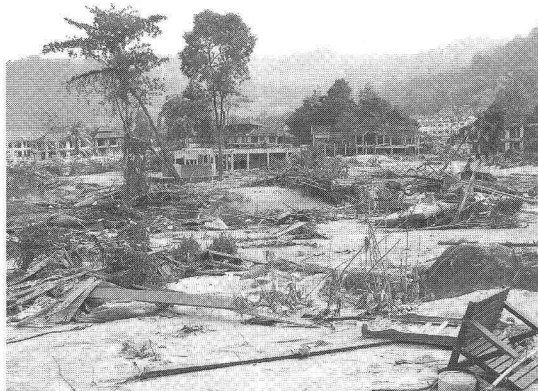
写真-4 廃墟と化した Khao Lak のホテル群(海側から望む)

2階建ての建物群は津波で見る影もないほどに破壊され、浸水域中程の2階建ての建物群も壁や一部の柱が飛ばされるなどして廃墟状態となった（写真-4）。ただし、2階建ての建物は屋根が床のように鉄筋コンクリート版でなく、ブリキや瓦製の三角屋根で、弱い構造である。

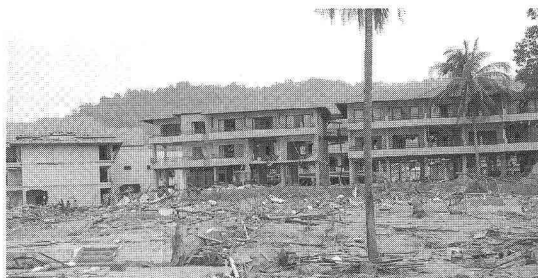
写真-5 3階部分まで浸水した Khao Lak のホテル(左端)

3階部分が浸水した例もみられたが（写真-5の左端の建物）、床上わずかであった。本地区の津波は3階以上に避難すれば助かる規模のものであったと言える。

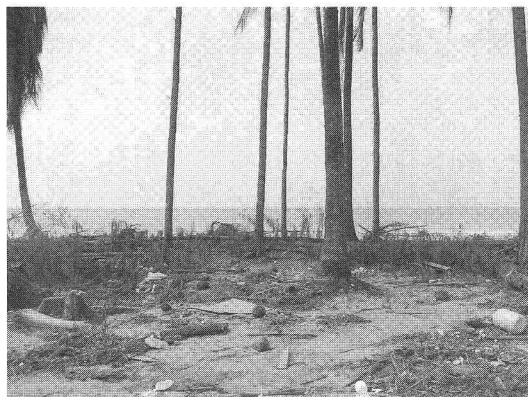
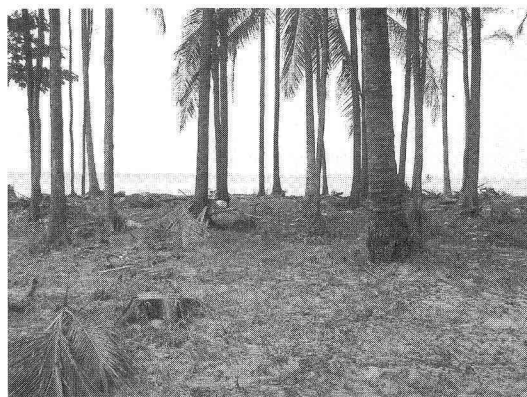
浸水深が4.9mから4.6mと高々0.3m程度の減少であるが、植生の津波減勢効果が確認できた。そのときの植生域と背後家屋の被害状況を写真-7と8に示す。両地点は海岸に沿って約150m離れており、写真-8の地点が北側に位置する。植生域厚と植生密度の定義は各々岸沖方向の植生域距離と単位土地面積あたりの胸高での植生断面積である。植生は両刃の剣であるが、日本においても減災の一手法（面的防護）として考慮されてよさそう。

写真-7 植生域(上)と背後家屋(下)の被害状況 (Khao Lak, 地盤高 = 3.7m, 浸水深 = 4.9m, 植生域厚 = 14m, 植生密度 = 0.27%)

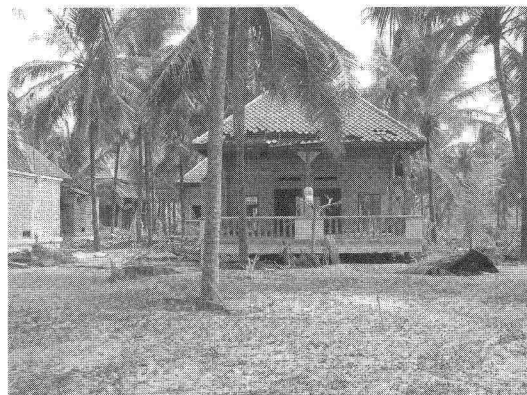
写真-8 植生域(上)と背後家屋(下)の被害状況 (Khao Lak, 地盤高 = 3.5m, 浸水深 = 4.6m, 植生域厚 = 28m, 植生密度 = 0.42%)
