## 2004年スマトラ沖地震津波のインドネシア・バンダアチェ被害調査

柴山知也\*・岡安章夫\*\*・佐々木 淳\*\*\*・鈴木崇之\*\*\*\*・松丸 亮\*\*\*\*\*  
Masimin\*\*\*\*\*・Zouhrawaty A. Ariff\*\*\*\*\*

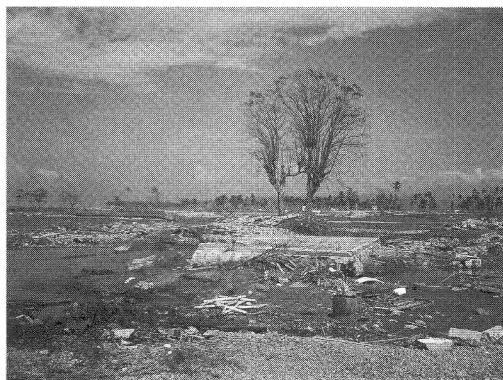
写真-2 海岸付近の侵食の様子

バンダアチェ沿岸部では広範に湛水した地域が見られた。写真-2に海岸沿いを通る自動車道路の路盤が残っている（木の左側）地点を示す。この自動車道路はほぼ痕跡なく流されており、調査時の水位から残存路盤まで

の高さは2.03 mであった。また、この木の根元部分も陸側にかけて1 m 程度侵食されていた（写真-3）。このほか周辺砂質地盤の低下についても2地点で測量を試みた。詳細な検討の結果はまだ確定していないが、計測結果および現地状況から判断すると、数十 cm のオーダーで侵食されていると推定された。測量の結果および現地の状況から総合的に判断すると、北部海岸では概ね1 m 程度の侵食が発生したと考えられた。

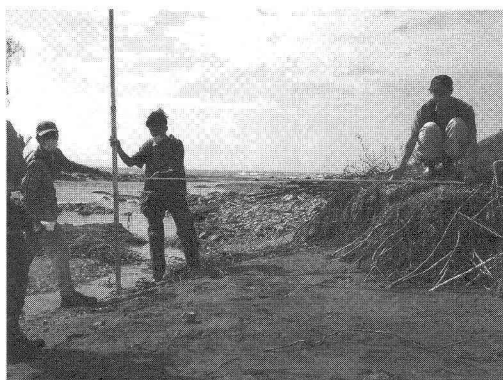
写真-3 写真-2に見える木の根元部分

これらの状況から、この湛水は地盤沈下のみが原因ではなく、むしろ津波により砂質地盤が流出したことが第一要因となっていると考えられる。

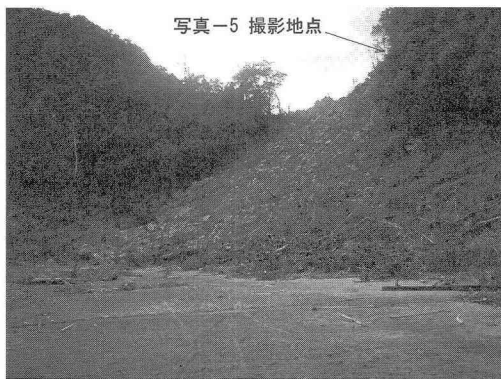
写真-6 津波により植生が削り取られ、山肌が露出した小山の鞍部 (Rhiting; 図-4地点 B 付近から西側を撮影)

著者らが鞍部より海側（西側）を観察したところ、斜面は崖になっており、水面近くは Lepung の山崖と同様に樹木が帯状に剥ぎ取られていた。鞍部には津波の痕跡として草木の塩枯れや倒木が見られた（写真-5）。また、鞍部を含め、津波が通過した場所の樹木はすべて流され

山肌が露出していた（写真-6）。

このように、記録的な津波痕跡高は局所的な地形および急な海底勾配などの条件が重なり、大きなエネルギーを持った津波がそのまま陸地に到達し、斜面を駆け上がったことが要因であると考えられる。この地点での痕跡高は48.9 m であったが、地形によってはさらに高い津波痕跡高が発生していた可能性もある。
