# インド洋大津波によるモルディブ共和国マレ島・空港島の浸水特性とそれに及ぼす護岸・離岸堤の影響

インド洋大津波は震源から2000 km 離れた環礁島モルディブにも大きな被害を残した。空港島では、護岸や建屋の被災、10時間の空港閉鎖等の被害が見られたのに対し、それに隣接するマレ島では死者は無く、建屋の被害もわずかと、被災規模の差が大きい。また、マレ島では護岸が津波の被害を食い止めたと言われているが検証はなされていない。本研究では、マレ島の浸水域、空港島の津波痕跡高、状況証言、構造物破壊形態について現地調査を行い、津波痕跡および被災状況の実態を明らかにした。さらに、伝播計算を援用し津波の挙動を明らかにし、被災メカニズム、護岸・離岸堤の効果を検証した。

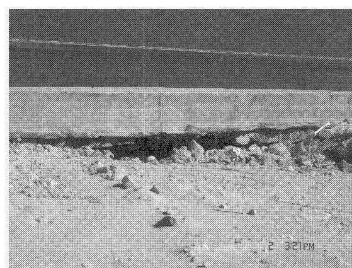
写真-2 陸から海への浸透流による空隙

空港では被災当日現地時間 9 時 20 分 (UTC 4 : 20) ごろ津波が来襲し、15 分間ほど冠水した。滑走路上の堆砂、旅行者の荷物の飛散等の被害が発生し、約 10 時間空港機能がマヒした。滑走路ライトの修理には 18 時間を要した。また、併設されているエアタクシー (水上飛行機) の乗り場では、建屋が床上約 1 m 浸水し、軒先などが津波により破壊された。土木構造物の主な被害は、①護岸・岸壁の破壊、②侵食防止ブロック (モルタルバック) の飛散、③空港と新マレ島を結ぶ東海岸沿いの道路 (コーズウェイ) の侵食・流失、④島内の壁の倒壊であった。空港島の被災を拡大させた原因として護岸の構造上の問題が上げられる。護岸は径 20 cm 程度の珊瑚塊をモルタルで固めたもので引張り強度がなく水圧に抵抗できない。また、越流水が海側への浸透流となり基盤砂を吸出した破壊形態が多く見られた (写真-2、図-2)。第一波で破壊に至り、第二波以降の越流を防ぐことが出来なかったと考えられる。護岸に対するこれらの被災形態は、環礁島特有のものであると言える。本来、リーフに守られ波浪が小さい場所なので、高水圧に耐えられる構造になっていないことが津波に対して護岸が脆弱な原因である。また、低水位時のコーラルサンドの吸出しによる破壊形態は、透水性の高いコーラルサンド地盤の特徴的な破壊形態とみなされる。
