## スマトラ沖地震津波のスリランカにおける被災実態

佐藤慎司\*・細見 寛\*\*・細川恭史\*\*\*・福濱方哉\*\*\*\*

スマトラ沖地震津波に関して, スリランカ全島規模の現地調査を実施し, 浸水遡上高分布や建物・社会基盤施設の被災状況を分析した。東海岸に発達するバリア砂州上では広域洗掘がみられたことや, 西海岸では複数波の来襲が被害を大きくしたことなど, スリランカにおける被害の特徴を明らかにした。また, 非線形分散波モデルを用いた津波の数値計算により, 津波は, スリランカ島の周囲に存在する陸棚と急勾配斜面により反射・屈折するとともに陸棚上の浅瀬により捕捉・減衰され, 海岸部での波高が場所ごとに大きく変動することを明らかにした。これらをもとに, 海岸での最高水位分布と被害の程度について両者の関係を明らかにした。

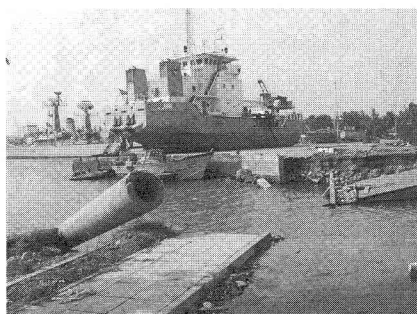
写真-1 被災したパースに乗り上げた船舶(Galle 港)

ルなど、都市施設の一部は復旧が進んでいるものの、地域の重要病院が損壊しており、内陸側に移転する計画など、被災は都市計画の見直しにも及んでいる。また、Galle 湾の中央に位置する Galle 港では、写真-1 のようにパースの 1 つが損壊し、背後が吸い出され、水面となっていた。新規に造成された埠頭には 600 トン程度の浅瀬船が乗り上げている。Galle での津波高は概ね 4 m 程度であった。構内の道路が損壊し、エプロン舗装や埠頭の照明灯などが損壊した。泊地に瓦礫や土砂が流入し、浅くなっている。西側隣接河川に架かる橋は津波により損壊していたが、ペーリー橋にて仮復旧済みであった。他の地域と比較して海岸施設の損壊が、最も著しい。

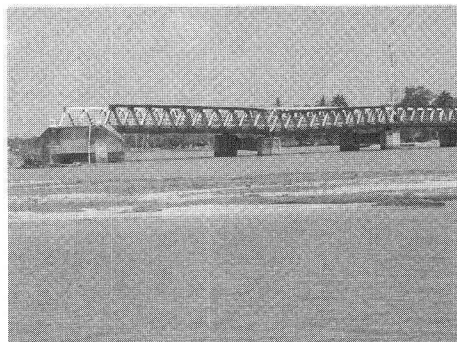
Arugam 湾に架かる延長 170 m の 4 径間トラス橋が、写真-2 のように橋脚のひとつが洗掘を受けて傾き、トラスにねじれが発生するとともに、一方の橋台が亡失し、取り付け部の別の橋もアクセス道路の土台ごと流出した。

写真-2 洗掘を受けた橋脚と流出した橋台

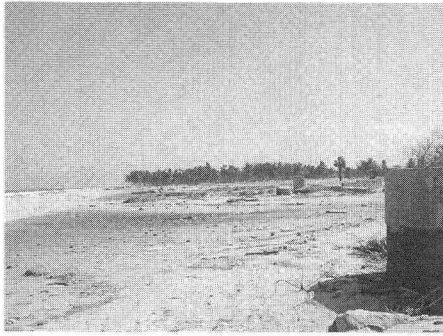
写真-3 集落の流出跡と残された井戸

の地域では、砂地盤の上にあまり深くない基礎を設け、建築物が設けられている。写真-3 に井戸の周りの洗掘痕跡が残っているが、洗掘深さは概ね110 cm 程度である。そのため、津波により基礎の洗掘、地盤の土砂移動が生じた場合には洗掘深さより基礎が浅いと建築物は跡形もなく流出していると推測される。

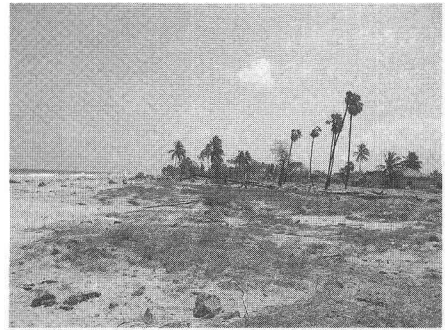
写真-4 大きな波力により幹から折れた樹木

街が海岸線に沿って連続的に形成されていたことから、被災の範囲が海岸線に沿ってみられる。写真-4 のように海岸際の樹木が内陸側に向かって爪楊枝のように折れており、大きな波力が加わったことが推測される。約3000人が死亡するなど街そのものが壊滅的な打撃を受けており、行政機能そのものも停止している。もともと開発の遅れた地域であるので、海岸施設は存在していない。
