# スマトラ沖地震津波によるスリランカ東部の被害状況の現地調査

桐 博英\*・上田達己\*\*・丹治 肇\*\*\*・中矢哲郎\*\*\*\*

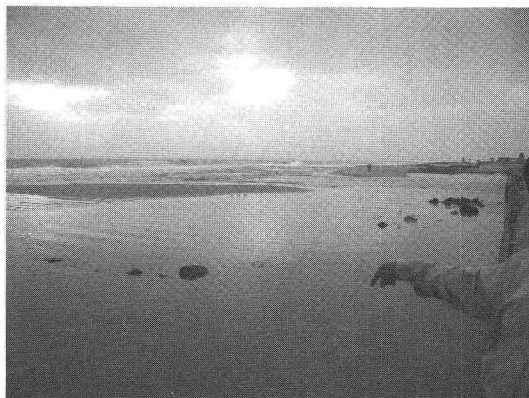
写真-2は、Sinnamuhattuvaramのラグーンでの河口閉塞の状況である。写真-2の地点は、河口の幅は約300 mである。灌漑局の職員によれば、12月31日の洪水の際に背後地の排水を改善するため、応急的に農民とともに河口に堆積した砂やごみを撤去したとのことであり、写真の堆砂が見られない部分がこれに該当する。

写真-2 ラグーンの河口閉塞の状況 (Sinnamuhattuvaram : 砂が堆積していない部分は洪水時に開削したと見られる)

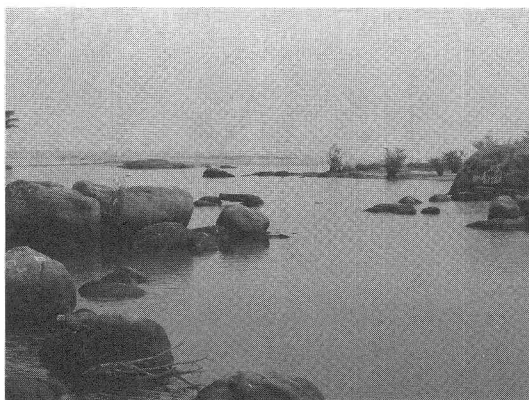
写真-3 ラグーンの河口閉塞 (Komari)

写真-3は、Komariのラグーンでの河口閉塞の状況である。ここでは、約100 mあるラグーンの河口が砂の堆積により完全に閉鎖されている。図-7に示すように、Sinnamuhattuvaramのラグーン上流部が大規模な水田地帯であるのに対し、Komariのラグーン上流部は農地が少ないため、洪水時にも開削されることなく当時の状況を残していると考えられる。

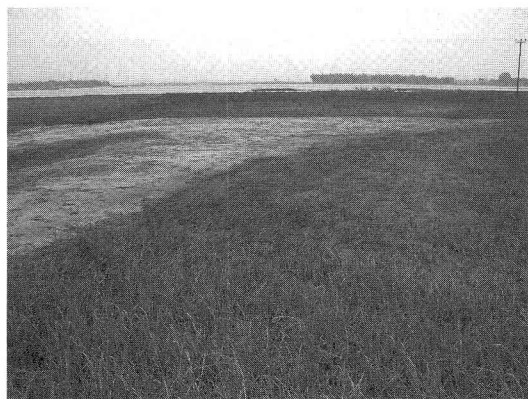
写真-4 は、Akkaraipattu 近郊の海岸線とラグーンにはさまれた場所に位置する水田の被災状況である。津波により運ばれた砂が堆積するとともに、塩害により稲が枯死している様子がわかる。

写真-4 被害を受けた水田 (Akkaraipattu 近郊：写真上部の水面はラグーン)
