## 2004年スマトラ沖地震津波のスリランカ南部被害調査

2004年12月26日に発生したスマトラ沖地震津波による被害のスリランカ南部での調査を実施した。Hambantotaでは10.9 mに達する津波痕跡高を記録した。前面の海底は1/7の急勾配となっており、また、岬および湾状の地形が津波エネルギーを集中させた結果である。Polhenaはサンゴ礁のリーフに囲まれた地形のため津波痕跡高は最大でも2.7 m程度と小さく、家屋は残存していたが、多くの住民が浸水によって溺死した。こういった局所的な地形条件や土地利用の相違、あるいは住民の意識の違いによる津波被害の発現の相違について、当事者に近い視点から考察を行い、地域の実情に合った防災対策を進める上で有用な知見を得た。

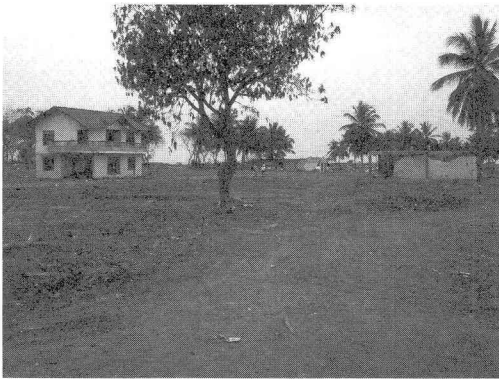
写真-1 Hambantota 住宅街の被害の様子 (既に整地されていた)

住宅街のある地区では海の反対側に湖があり、波高7mにも達したと見られる津波は家屋をこの湖へ押し流し、海岸に近い場所ではほとんどの住宅が基礎を残して上屋は跡形もなく流された状態にあった(写真-1)。その結果、推計4,000名を超える人命が奪われた。湖の中には家屋のがれき、自動車などが散乱していた。

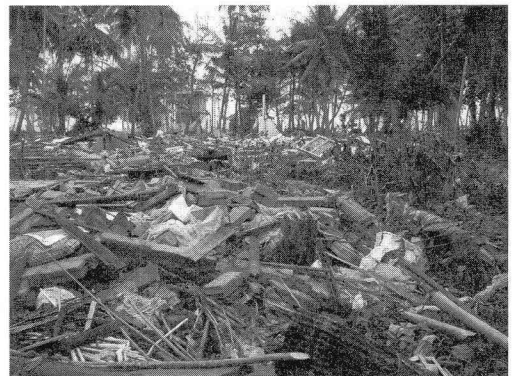
写真-2 Polhena の被害の様子

Polhena 海岸は Matara の市街から西へ 3 km ほど行ったところであり、沖には約1.5 km にわたって石サンゴ類の珊瑚礁があり、浜にはサンゴの欠片が多く見られた。Polhena は現地語で「ココナツランド」の意味を持ち、ビーチ周辺の椰子林の中には家屋が点在していた。図-8 に調査断面の模式図と津波痕跡高さを示す。ここは前面に珊瑚礁の広がる遠浅の海岸であったため、津波のエネルギーがリーフエッジで反射され、またリーフ上で減衰した結果、津波痕跡高は2.1~2.7 m 程度にとどまっていた。しかし、椰子林に囲まれた村であったにもかかわらず、海岸近くでは多くの家屋が浸水による被害を受け、倒壊を免れた家屋の中でも水位上昇によって多くの住民が溺死したということで、さながらゴースタウンの様相を呈していた。復旧作業も手つかずの状態、あたりには異臭や消毒臭が立ちこめていた (写真-2)。

高は最大でも2.7 m 程度と小さく、家屋は残存していたが、非常に多くの住民が浸水によって溺死した。こういった局所的な地形条件や土地利用の相違、あるいは住民の居住形態、すなわち平屋か2階建てであるか、あるいは堅固な建物か簡易な建物かなどによる津波被害の発現の相違について、当事者に近い視点から考察を行い、それぞれの地域の実情に合った防災対策を進める上で有用な知見を得た。
