インド洋大津波のスリランカ南西部における津波実態・被害調査報告

富田孝史\*・有川太郎\*\*・安田誠宏\*\*\*・今村文彦\*\*\*\*・河田恵昭\*\*\*\*\*

2004年12月26日スマトラ島西方を震源地として M9.0の地震が生じ、インド洋沿岸の広範囲で津波災害が生じた。スリランカは、震源から1600 km も離れ、遠地津波としての特徴を有している。地震発生から2時間を経て津波が到達したものの3万人を超す命が失われ、列車事故や道路・港湾など交通・インフラにも多大な被害を出した。現地調査および実験を通して、被害の実態を明らかにすることが目的である。スリランカ南西部での被害実態について、現地調査ならびに実験を行い、列車事故被害、港湾被害等、人的被害について詳細に検討し、それぞれの特徴を明らかにした。

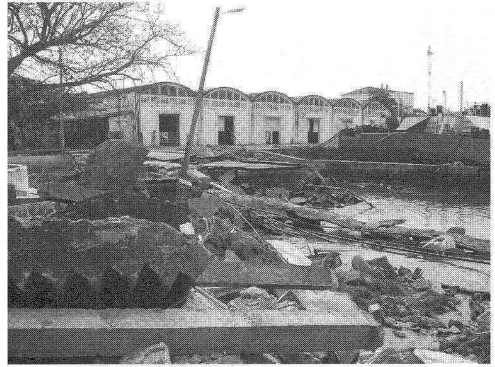
写真-1 Galle 港における岸壁の破壊

岸壁近辺において海水面より 5 m の位置に、またそれより少し内陸に入った事務室の建物において 6 m の位置にそれぞれ水跡が残っていた。この港においては、防波堤には大きな破壊が見られなかったものの、岸壁が破壊されており、使用不能になっていた (写真-1)。また、巨大な浚渫船が港内の陸地に乗り上げていた。

海岸にある石積みの護岸は高さが十分ではなく、津波の内陸部への浸入低減の効果はなかったと判断している。津波の流れが強い場所では、石積みが破壊・移動し、大きな岩塊が何メートルも動いていた。これは危険な状況であった。Galle 港でも、浸水高は5m程度、岸壁の洗

掘・破壊、大型作業船の陸上への打ち上げ、港湾建物の1階部への浸水が見られた。漁港も港湾も壊滅的な被害を受けていないが、機能は停止しており、復旧復興のみならず地域社会への影響は大きい。

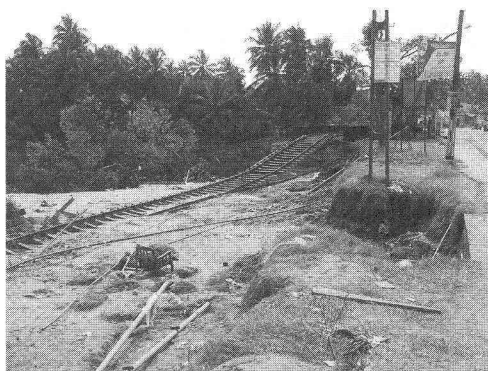
写真-2 Ambalangoda における津波による鉄道基礎の洗掘

Colombo から南に 80 km 程離れた Ambalangoda では、約 4.7 m の痕跡高が認められた。海岸には、重さ 500 kg 程度の石により侵食防止対策が施されており、海岸に隣接する住宅は破壊されなかった。しかしながら、付近にある河川から遡上した津波により、住宅背後の内陸にある鉄道線路の基礎が洗掘されていた (写真-2)。

沿岸部、建物周り、橋脚や鉄塔周りで大規模な洗掘または堆積が見られた。上部構造そのものの損傷はなくても、基礎部の洗掘のために傾斜し、機能低下が起こっていた。このような砂移動は、押し波だけでなく引き波でも生じ、一方向の強い流れが長時間続いたために大規模の洗掘が生じた。沿岸部では植生基礎部の洗掘も多く見られた。津波の衝撃的な波力により、砂が削り取られたと思われる。さらに、狭い河口に侵入した津波が広い河道内に広がり、大きな渦を形成し、それが線路の基礎を大きく洗掘した例もある(写真-2)。深さ2m、長さ200m以上、幅20m位の規模であった。なお、アスファルトやコンクリートで被覆されていると洗掘による被害はない。

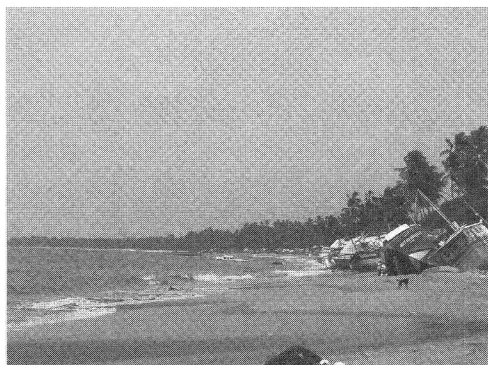
写真-3 Beruwala 漁港北側の湾沿岸に漂着した漁船

Kahawa から北に約 35 km のところ (Kahawa と Colombo のほぼ中間) にある Beruwala では、周辺の痕跡高が 4 m を越えていたが、漁港内では 2.3 m であった。また、漁港背後にある堅牢でない住宅は破壊を免れていたことから、防波堤による津波の威力の低減効果があったことがわかる。また、この漁港の北側海岸において、引き波時に漁港の外に引き出された漁船が打ち上げられていた (写真-3)。

Beruwala および Hikkaduwa での漁港被害、Galle での港湾被害を視察した。前者の漁港には、開口部の狭い石積みの防波堤があり、漁港の護岸もしっかりしている。そのために港内と港外では、津波の浸水高さに差が生じ、漁港内部での被害軽減に寄与したと思われる。ただし、防波堤そのものは堤体の大きな変形はないものの若干破損し、港内の漁船が流出して座礁していた(写真-3)。

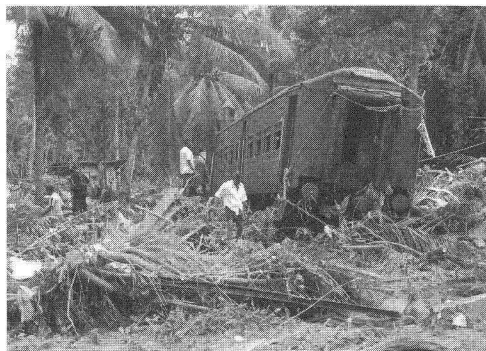
写真-4 列車の転覆の様子

高さもあるために、住民にとっては安全に見えたと考えられる。しかし、30~40分後(証言によっては15分程度)に来襲した第2波により列車は飲み込まれてしまった(写真-4)。

第2波の痕跡は浸水高で5m前後、局所的に10mに達する場所である。車両は大きな破壊を受けることはなかったが、内部に浸水した海水により、ほとんどの乗客・住民は外に逃げ出すこともできずに、水死してしまった。一瞬に来襲した津波による悲劇である。第1波で避難行動を開始したが、避難場所が悪く被災した。例えば、列車被災地の50m脇にはコンクリート造りの学校の建物が残されており、こういった建物に避難することが大切であった。津波の場合、海岸から遠い場所よりも強固な高い場所への避難が原則となる。平坦な土地が奥まで広がる地区では、日常は学校等に使用できる避難所の整備が必要である。
