# 富士海岸沼津工区に設置された人工リーフの効果評価に関する考察

和田一範<sup>1</sup>・福濱方哉<sup>2</sup>・木村嘉富<sup>3</sup>

富士海岸の東端に位置する沼津工区（通称千本浜海水浴場）では、隣接する沼津港防波堤の影響による沿い波などにより来襲波浪が増大し、砂浜の侵食が生じたことから、人工リーフと養浜を用いた侵食対策が実施され 1999 年度に事業が完了している。事業完了後の地形変化や波浪観測結果を基に、これらの効果を長期的視点から分析したところ、当初計画どおりの保全効果を持続的に発揮していることが確認された。また人工リーフと養浜を複合的に組み合わせることによって、人工リーフの規模の縮小を図れること、5 年以上にわたり維持養浜することなく安定な海浜を維持可能であることが判明し、今後の海岸管理システムについての有用な示唆を得た。

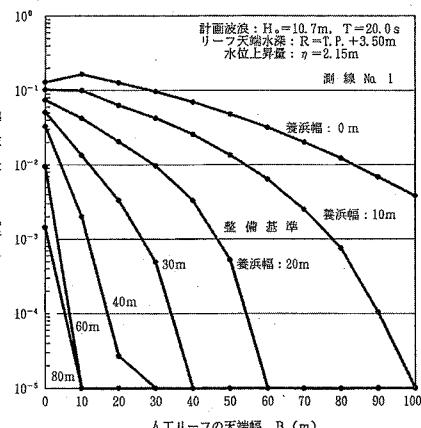
図-2 人工リーフ天端幅別・養浜幅別の越波量

網等の漁業やファンドサーフィン等の海浜利用が盛んであることから、それらに配慮して朔望平均干潮位から 2.5 m 程度下となる T.P.-3.5 m とした。次に設置位置（離岸距離）であるが、先に述べたように対象海域の利用に支障のないこと、また堤体の安定性を考慮して顕著な水深変化のある水深 6 m 以浅は避けることなどから、平均的な離岸距離として 150 m（設置水深 6~10 m）とした。以上の条件の基、人工リーフの天端幅・養浜規模（浜幅）と堤防越波量の関係を別途実施した水理模型実験の成果（1990）から求め、越波量が整備基準 ( $10^{-3} \text{ m}^3/\text{m/s}$ ) 以下を満足する範囲を把握した（図-2）。これによると、養浜を実施しない場合は天端幅 100 m 以上の人工リーフが必要となる。この結果と、人工リーフおよび養浜の工事費を考慮して最も経済的な組み合わせである人工リーフ天端幅 50 m、養浜幅 20 m を決定した。なお、現況の浜幅 20 m を加えると目標とする浜幅は 40 m となる。また、堤長は 400 m であるが、背後域の海水交換に配慮して、幅 40

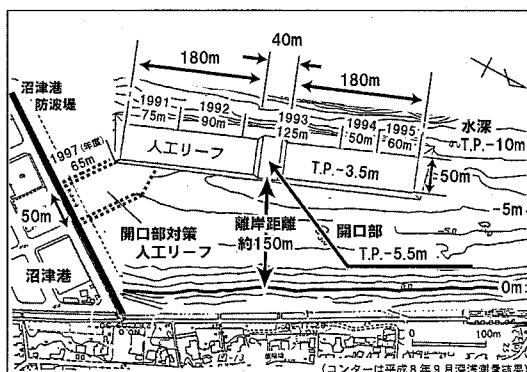
図-3 人工リーフの概要

以上の検討経緯のもとに現地に建設した人工リーフの平面配置を図-3 に示す。人工リーフは 1995 年度に完成し, 堤体は捨石とブロックによる被覆構造である。なお, 人工リーフ法線は, 汀線の方向は一致していないが, 人工リーフ設置水深付近の等深線の方向と一致させている。

また, 隣接する沼津港防波堤との間の開口部から侵入する波浪の影響を軽減させるため, その開口部に堤長 65 m, 天端幅 50 m, 天端水深 T.P. -3.5 m の人工リーフを 1997 年度に設置した(図-3 中の破線部)。

また、流況観測および養浜地形の変化から、その時点まで開口していた沼津港防波堤との開口部から養浜砂が沖へ流出する危険性があり(図-7)、また沼津港防波堤に沿う波が開口部から侵入しそれによる飛沫が問題となつたことから、人工リーフを延伸することで開口部を閉じる対応をしている(図-3中の破線の人工リーフ)。

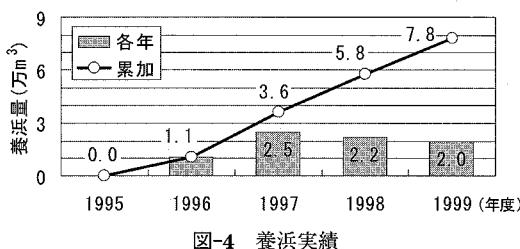
図-4 養浜実績

養浜は, 5~25 mm 粒径の礫材を用いて, 人工リーフ完成後の 1996~1999 年度にかけて人工リーフ背後の測線 No.0~No.1+50 m に約 78,000 m<sup>3</sup> 実施されている(図-4, 5)。なお, 養浜砂には三重県櫛田川の採取土砂を用いている。

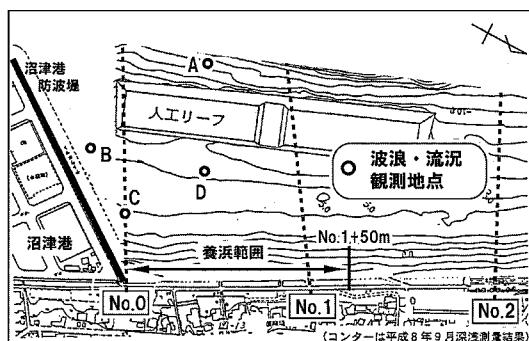
図-5 養浜範囲および波浪流況観測位置

人工リーフ完成後(開口部対策未実施)に, 人工リーフの沖と岸側に波浪・流速計を設置して波浪の低減効果および流況を調査した(図-5: A, D 地点)。観測は

養浜前の1995年と、養浜終了年である1999年以降2年毎の断面地形比較結果より、人工リーフ背後の養浜範囲内にあたる測線No.1(図-5中)では、その影響によ

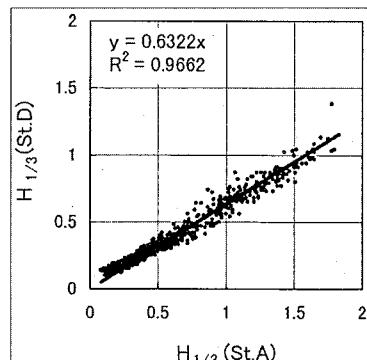
図-6 波高透過率

1996年11月～97年2月に実施した。その結果、波高の人工リーフ透過率は約0.6であることがわかった(図-6)。この数値は、ほぼ当初計画どおりの数値である。

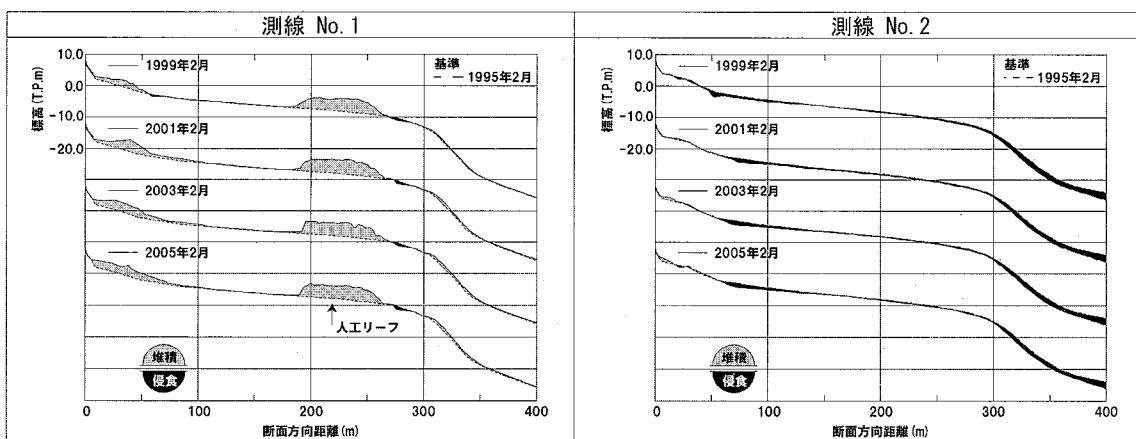
図-8 断面地形変化図

り1999年時点で増加した断面地形(断面方向距離0～50m間)がその後もほぼ安定していることがわかる。また、人工リーフ周辺にあたる測線No.2の断面地形も安定しており、人工リーフがその周辺土砂を引込む、あるいはフラッシュする様子も見られない(図-8)。

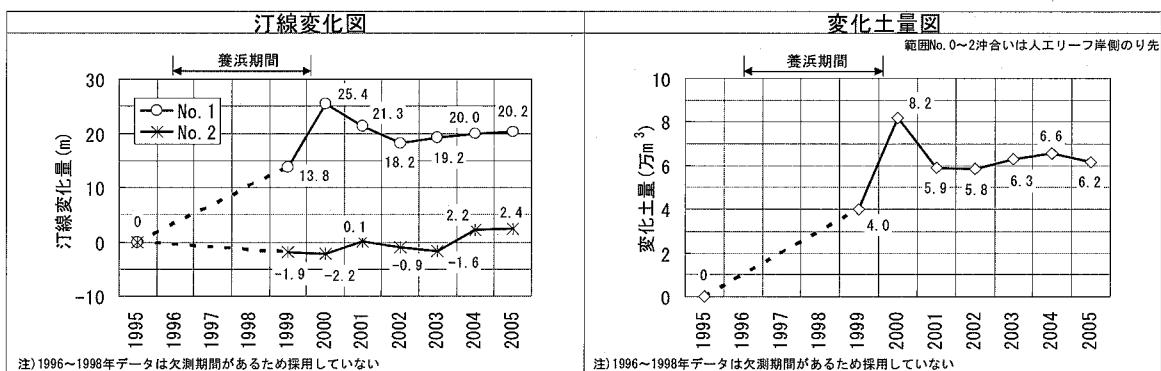
図-9 汀線および土量変化

人工リーフ背後域(No.1)と人工リーフ背後からははずれるが隣接するNo.2測線での汀線位置の経時変化を図-9左に示す。No.1では、1995年から養浜終了後の2000年まで、養浜に伴う汀線の前進が見られ、ピークの2000年には1995年より25m程度汀線が前進し、その後も20m前後の汀線前進量を保っている。人工リーフに隣接したNo.2測線位置では1995年当時から汀線位置が変化せず安定していることがわかる。次に、測線No.0, 1, 2の地形断面積の変化に測線間隔を乗算して土量の変化を求めた(図-9右)。人工リーフ背後の土

量時系列変化からも、養浜直後の2000~2001年にかけて約2万m<sup>3</sup>の土量の減少は見られるものの、その後は初期から約6万m<sup>3</sup>堆砂した状況が維持されている。養浜土量が7.8万m<sup>3</sup>に対し、約6万m<sup>3</sup>堆積が維持されていることから、歩留り率は約77%となる。

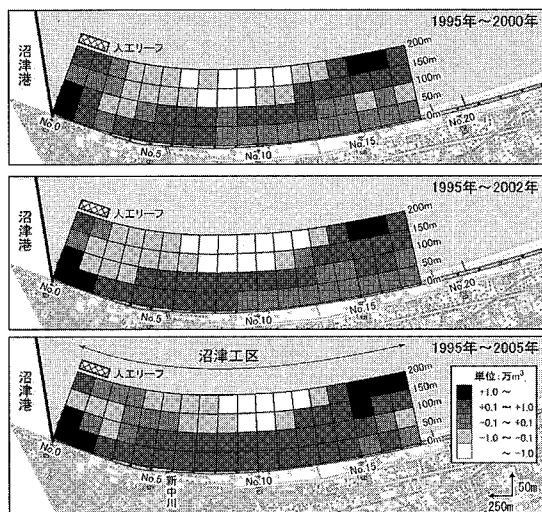
図-10 沼津工区の土量変化

人工リーフ周辺だけでなく沼津工区全域の土量変化を深浅測量成果から算出した(図-10)。岸沖方向は50m毎、沿岸方向は測線毎(約250m)のブロックとした。砂浜および汀線付近に当たる0~100mの範囲は全域で長期的に堆積傾向を示している中、人工リーフ背後にあたる測線No.0~2の堆積量が突出している。このことから、人工リーフおよび養浜による対策の効果が顕著に見てとれる。また、養浜終了後の2000年から5年経過した2005年時点でも堆積量がほとんど減少していないことからも、人工リーフと養浜を組み合わせた侵食対策が長期的に効果を発揮していることがわかる。なお、測線No.6~13の水深10~50mに相当する100~200m付近に侵食域が見られるが、この区間は他の領域と比べ海底勾配が1/3~1/5と急であるため、測量誤差の可能性もあり、侵食域と断定するには、さらに詳細な調査が必要である。

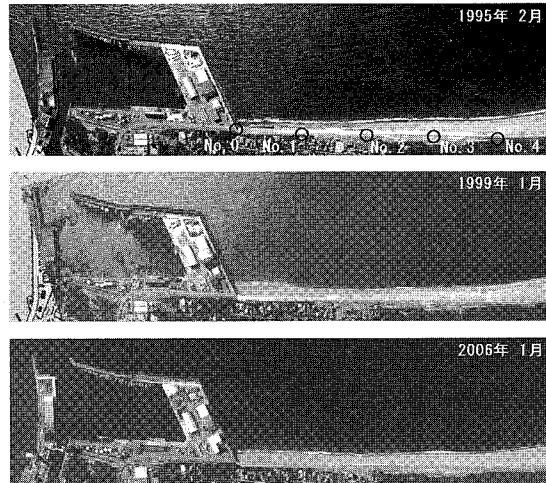
写真-2 対象位置付近の空中写真例

沼津港防波堤基部から東へ1.2kmまでの間の汀線変化を空中写真より把握した(写真-2、図-11)。人工リーフ背後では、養浜前の1995年から翌年1996年にかけて、No.0~1付近に設置されていた消波堤が撤去されたため汀線が後退したが、1999年には測線No.0~1間で養浜による30~40mの汀線前進が確認できる。養浜終了(2000年)の3年後には約10m、6年後にはさらに約5

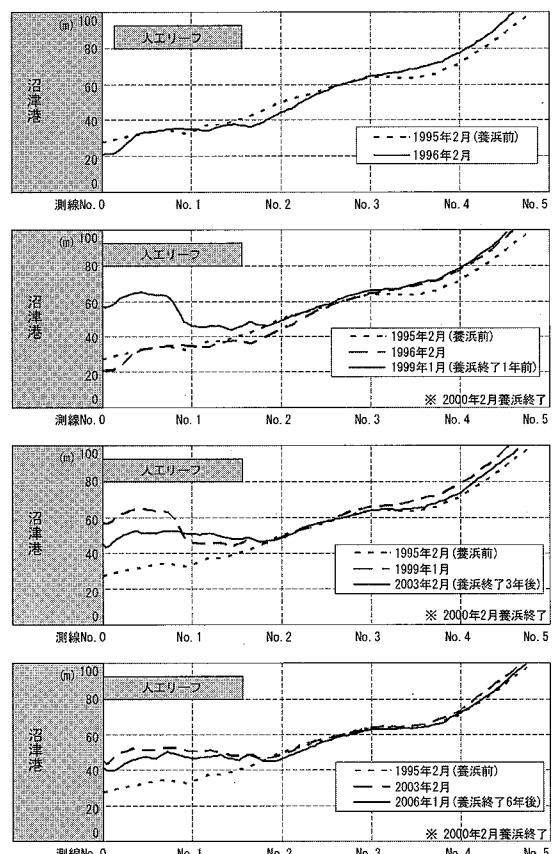
図-11 空中写真からの汀線変化

m養浜箇所の汀線が後退しているものの、No.1~2間の汀線が前進していることから、養浜砂の一部は測線No.2の方向へ広がっていると考えられる。リーフ背後の測線No.0~2の間では、養浜前と比べ汀線が平均で20m程度前進している事がわかる。2003年2月と2006

年1月ではNo.0~2区間での汀線後退はなくなり、養浜前と比較して平均20m程度前進した汀線位置で安定している。

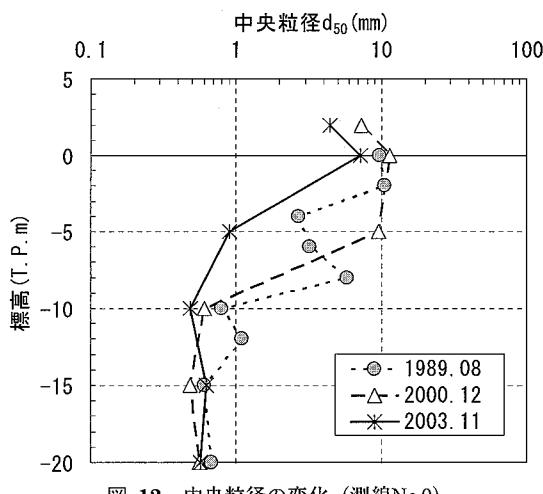
図-12 中央粒径の変化（測線No.0）

養浜前後の水深方向の中央粒径変化を図-12に示す。採取地点は測線No.0の汀線付近(T.P.+2mのバーム上)~水深T.P.-20mまでデータである。養浜前のデータとして1995年に近いデータがないためここでは1989年8月のデータを養浜前とした。養浜は1996~1999年度にかけて5~25mmの礫材で実施されている。養浜終了直後にあたる2000年12月にはT.P.-5m付近の粒径が粗粒化したもの、それ以外ではほとんど変化していないが、その3年後には養浜前に比べ、水深T.P.-5m以浅の底質が細粒化している。これは、人工リーフにより波高が低減されたことで、それ以前は歩留まることができなか

った細粒分が存在しているものと考えられる。

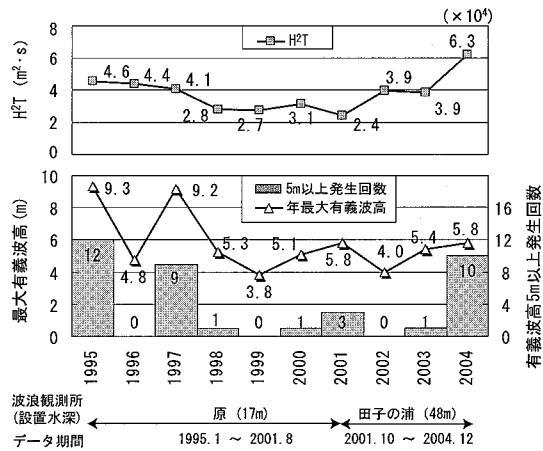
図-13 波浪の来襲頻度

整備基準として定めた許容越波量以下とするためには、浜幅40m(傾斜堤天端肩から50m)が安定して確保される必要があった。既往のデータを解析した結果、それら事業完成から約5年経過した現在海浜は安定しており、また当初必要とされた汀線位置も確保されている。地形変化の外力である波浪の来襲状況について、隣接する波浪観測所(図-1)での1995~2004年の有義波高および波浪エネルギーに対応する波高の二乗に周期を乗じたものを整理した(図-13)。最大有義波高としては、養浜実施期間中の1997年に9.2mの高波浪が来襲してからは、ほぼ4~6mの範囲であり、有義波高5m以上の発生回数は1998年以降は3回以内とそれほど高波浪の来襲頻度は多くなかったが、2004年に10回と来襲頻度が増加している。また、そのときの波浪エネルギーも養浜投入後の最大を示している。人工リーフ背後の土量は2000.2~2001.2にかけて減少しているが、2004年の高波浪影響を受けた後でも土量がほとんど変化していない。以上から、事業完成から5年の経過ではあるが、ほぼ当初どおりの安定した地形が得られていると考えられる。
