# 2004 年インド洋津波によるタイ南部農村地帯の長期的被害調査

中矢哲郎<sup>1</sup>・丹治 肇<sup>2</sup>・桐 博英<sup>3</sup>

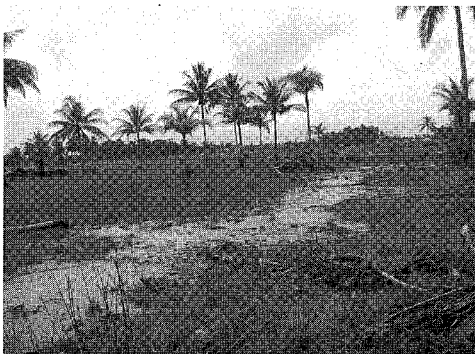
被災直後の2005年2月の調査では調査地区中最も堆積土砂厚、塩分濃度が大きかった農地である。雨期の7月の調査では塩分は2m深さまで除去されており、枯れかけていた椰子も回復し、下草も多く繁茂していた(写真-1)。しかし堆積した土砂11cm程度は依然として残留しておりココヤシの生長への影響を今後検討する必要がある。

写真-1 降雨により塩分が除去されたココヤシ園内の状況  
(被災後6ヶ月経過, 被災後累積降雨量1,397mm  
バンガー県 Leam Pakarang 地区, 2005.7 撮影)

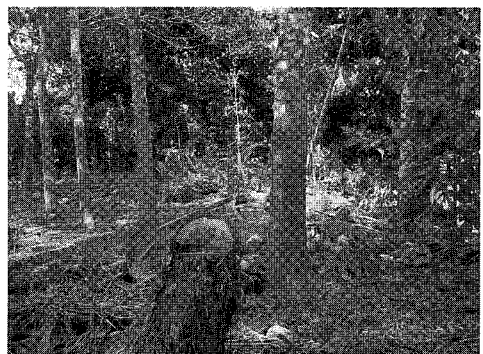
被害を受けていた。雨期に入った7月の時点では樹液が出始め回復したかにみえたが、雨期終了時の11月の調査においては、品質の低下のためほとんどのゴムの木は伐採されていた。樹液の品質不良により伐採されたゴムの木を写真-3に示す。このように塩害後生育状況が長期にわたり変化するためゴムの木に関する被害調査は最低でも1年間は必要である。

写真-3 品質の悪化により伐採されたゴムの木  
(被災後11ヶ月経過, 被災後累積降雨量2,954mm  
バンガー県 Bang Niang 地区, 2005.11 撮影)

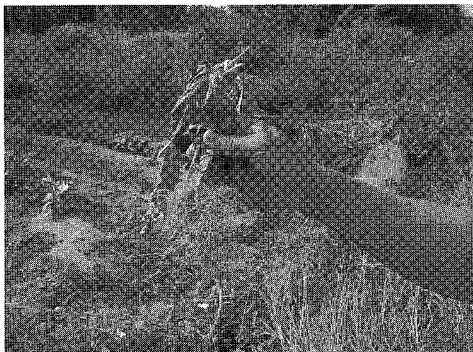
被災直後は浸水を受けた農地の作物はほとんどが倒伏し、塩分も残留していた。この土壌塩分は雨期終了時の11月の調査において4 dS/m以下に洗脱されていたが、新しく作付けを行った作物は根が10cm程度までになると生長が阻害される状態であった(写真-4)。この原

写真-4 成長障害を起こしている畑作物  
(被災後11ヶ月経過，被災後累積降雨量  
1,414mm プーケット県 Pa Lai 地区，  
2005.11 撮影)

因は雨期の7月において残留していた塩分の影響であることが予想された。

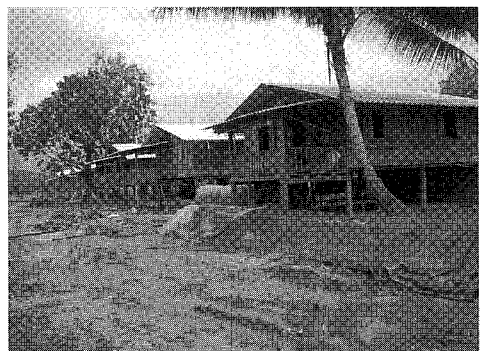
被災6ヶ月後の漁村(Nam Khem 地区)においては船の補修が進み、漁に出られる状況であった。被災後に漁獲量は減ったが、ほとんどの漁業者は漁業を続けていた。2006年3月においては政府、ボランティアによる漁船復旧支援も行われていた。海岸沿いの被災居住地には、津波対策として、300 m 以上離れた内陸において高床式の住居が政府から提供されていた(写真-5)。これらの支援は現地の生活基盤復旧に効果をあげていた。

写真-5 津波後新たに建設された高床式の居住  
(バンガー県 Bang Niang 地区，被災後6ヶ月経過，2005.7 撮影)

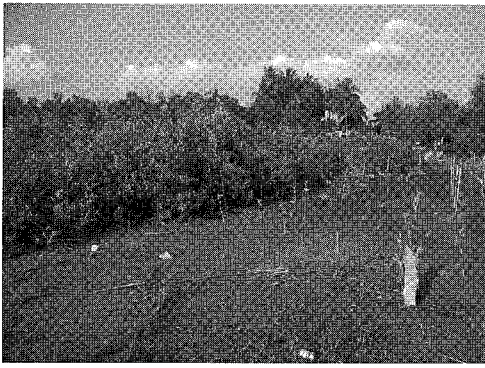
写真-6 津波防御効果があったマングローブ林  
(バンガー県 Nai Rai 地区、被災後1年2ヶ月経過、2006.3撮影)

マングローブ林により津波被害が軽減されたといわれる村の現地踏査を行った。調査を行った図-1に示すバンガー県 Nai Rai 地区では約4mの津波高が測定されている(松富ら, 2005)。聞き取り調査より、この村は津波の浸水を受けたが、マングローブ林により津波が減衰され、被災規模が減少したことがわかった。被災地のマングローブ林を写真-6に示す。海岸側のマングローブは津波により折れている木が多かった。現在はマングローブ林フロント部に写真-7に示すようにココヤシの木を植えている。津波防災対策としての植林であるが、環境面への効果、農作物としての収入源としても期待している状況であった。マングローブ林の防災効果は我が国において積極的に研究されており(たとえば原田, 2003, 2005; Kobayashi, 2005)、今後実用化が望まれる。
