# 2006 年ジャワ島津波の被害調査

Field Survey on 2006 Java Tsunami

This report is to summarize the result of our field survey for 2006 Java Tsunami. Major conclusions are as follows; 1) The area from 108.0 E to the eastward was affected by the tsunami with the wave height of 3-5 m. 2) Tsunami run-up and inundation around tombolo or sand dune are investigated. Some topographical or artificial factors in tsunami disasters are found out: tombolo, the places where river mouths cut across sand dunes, roads or paths leading to coast lines, and drifting fishery boats. 3) There is the area in oval shape with the water depth of over 3000 m off the south cost of Java Island. Tsunami numerical simulation proves that the tsunami refracts toward north direction when it propagates out of this area. Such bathymetry and refraction can cause the tsunami to reach to the distant area like Yogyakarta.

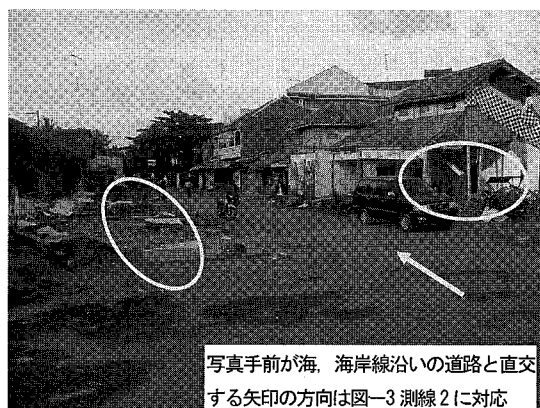
写真-1 Pangandaran の津波被害、図-3 測線 2 から内陸方向を撮影

では、津波による構造物の大破は見られなかった。写真-1中の楕円は、海岸線や海岸線に通じる街路に面した家屋が集中的に損壊している様子を示す。

ただし、津波による構造物の損壊が見られたのは、海岸線に面した家屋や海岸線に通じる街路に面した家屋であり、海岸線沿いの道路から一本内陸側に入った道路脇

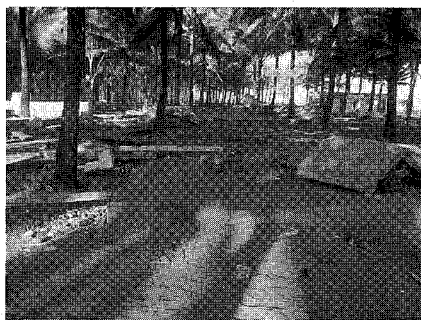
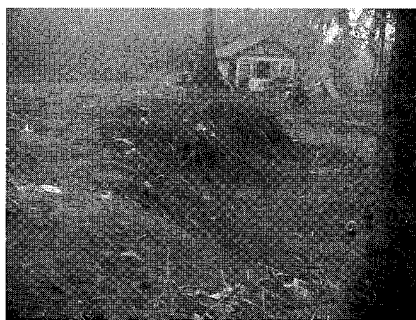
写真-2(左)、写真-3(右)、図-4 Widarapayung Wetan の断面地形と津波被害

Widarapayung Wetan の断面地形と津波被害の様子を写真-2、写真-3、図-4に示す。砂丘を越流した津波は、頂上部の石造の家屋を根元近くから押し倒し、砂丘背後の下り勾配で流速を増大させ、津波の侵入路の両脇などを洗掘している。海浜公園前面の海岸へアクセスしやすいよう、砂丘の一部分を掘り下げて建設された道路が、津波の侵入路となった。

Widarapayung Wetan は、海岸線沿いに広がる砂丘上にプールや休憩施設が建設された海浜公園である。砂丘は4.3 mの高さであったが、高さ6.7 mの津波が来襲したため大きな津波被害を生じた。亡くなられた方の多くは、海岸でカニを採取していた人である。津波に対する注意を促す放送なども無かったため、彼らは津波を目撃してから避難しようとしたようである。
