# 津波力による壁・柱部材の変形・破壊に関する大規模実験

Behaviors of Concrete Wall under the Impulsive Tsunami Force

有川太郎<sup>1</sup>・中野史丈<sup>2</sup>・下迫健一郎<sup>3</sup>・山野貴司<sup>4</sup>

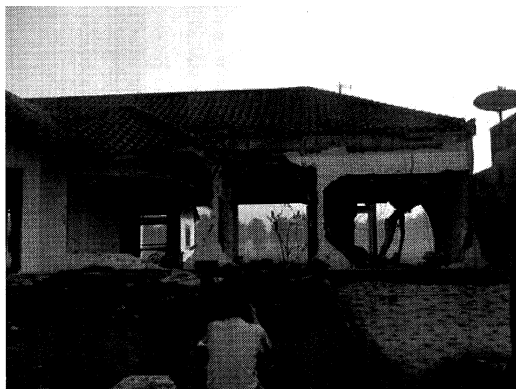
写真-1は、辰巳ら(2007)が、2006年に生じたジャワ島地震津波を調査した際に撮影したものであり、海岸線に近いところにある家屋の壁面が、遡上した津波(浸水深1m程度)により、点線の部分の壁面が一部破壊されたものである。壁面厚さなど正確なものは不明であるが、10cm程度はあるように見える、1m程度ではあるものの、射流状態であったと推測されているため、外力は衝撃段波津波波力を伴ったものとなっていることが予想される。

写真-1 津波で被災した海岸近くの家屋

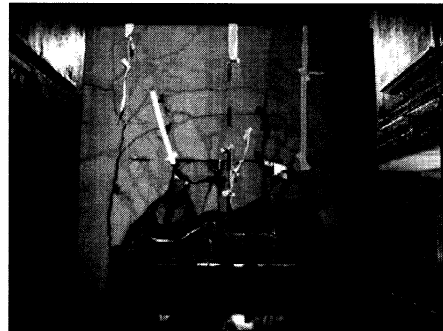
写真-2は、ほぼ同様と考えられる壁に対して、津波作用後の様子を正面から比較したものである。壁面の半分以上より上部での細かいひび割れの大きさ、柱部と壁部の境界部での破壊の高さに違いはある。これは、1枚目は作成されてから、材齢日数が規定よりもかなり超過していたため、2枚目よりは若干強度が増していたためであると考えられる。全体としては、押抜きせん断破壊で壁面の半分程度のところまで破壊されていることがわかり、破壊の形態は、同じであることが認められる。

写真-2 破壊後の様子(正面, ケース1, 上1枚目, 下2枚目)
