# サイクロン Sidr によるバングラデシュ海岸・河川高潮災害の現地調査

Field Survey of Storm Surge Disaster due to Cyclone Sidr in Bangladesh

Field surveys were performed in the southwest of Bangladesh to learn lessons out of severe disasters due to Cyclone Sidr. Spatial distributions of inundation heights were measured around the most damaged area. Inundation heights along the Baleshwar river and the Burishwar river were relatively high compared to those observed on the coast of Kuakata although these sites are far from the coast. Detailed surveys were thus performed in these three areas and there found several residents who witnessed bore-like waves hitting on the damaged area. Embankments along the river had been eroded before the storm while dikes on the coast significantly functioned to reduce the damages of the coastal area behind.

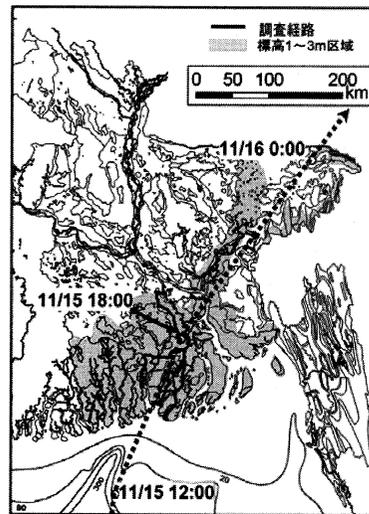
調査は2007年12月26日から同28日の3日間に渡って行った。バングラデシュ南西部の地形および周辺水深分布を図-1に示す。図に見られるようにバングラデシュ南部は平均海面からの標高が3m 以下である地域が広範囲に広

がっている。本調査では, 特に高潮による被害が甚大であった図の陰影枠で示した領域を調査対象地点とした。

図-1 バングラデシュの周辺地形と Cyclone Sidr の経路

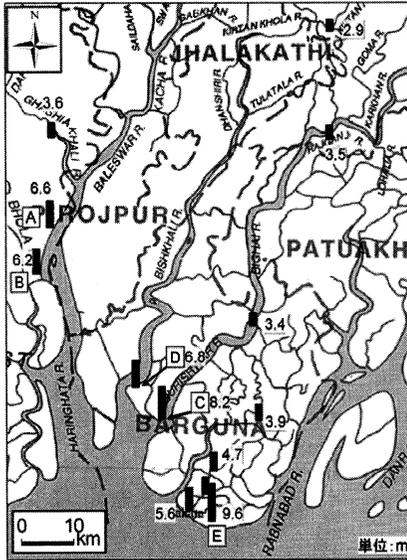
図-2には, 各地点で計測した平均水位に対する浸水高さの空間分布を示す。これらの浸水深の計測結果の多くは, 各地点における被災直後の痕跡の目撃証言に基づいている。特に移動経路上で河口から離れた地点は, フェリー乗り場における計測結果である。調査領域には中小規模の河川が縦横に流れ, 移動にはフェリーによる移動が不可欠となるが, フェリー乗り場には露店が多く, 豊富な目撃情報に加え, 露店に残された痕跡に基づき浸水高さを判定することができた。図より, 全般的には川に沿って河口から上流に向かって浸水高さが減少する傾向が見られたものの, Burishwar 川や Blasewar 川などの大河川河口周辺域である Somboriya や Naltona, Southkhali,

Raenda での浸水高は、ベンガル湾に面した Kuakata 地点における浸水高と同等程度であったことが分かった。図-2は高潮モデルによる代表数地点での水位変動予測結果の時間変化を図示したが、モデルはこのような現象を概ね良好に説明できている(信岡, 2008)。

図-2 バングラデシュ南西部で計測した浸水痕跡高(背景の図はBangladesh Map Series, Hafiz Book Center, 2000より引用)  
(A. Raenda Bazar, B. Southkhali, C. Somboriya, D. Naltona, E. Kuakata)

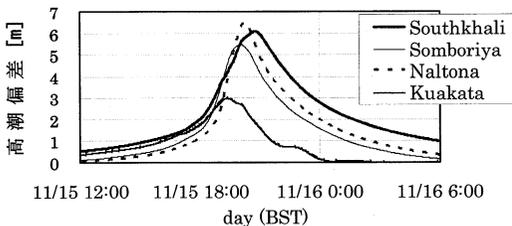
図-3 高潮の数値シミュレーション結果

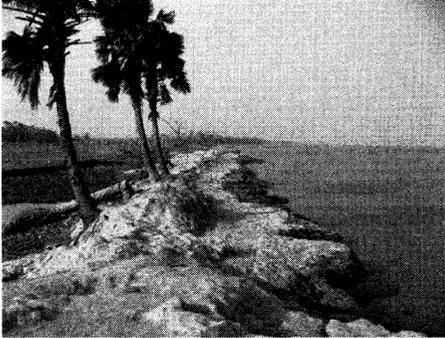
測量結果の断面図を図-5に示す。河岸には30年程前に堤防が作られたが、Sidr が来襲する以前から侵食され、崩壊していた(図-6)。また河岸侵食に伴い、川幅が徐々に広がり、河床水深は年々小さくなっている。堤防から陸側に約150mの位置に新しく堤防が作られたが、その天端高は、川面から約2.5mと低く、今回の高潮により越流が生じた。

図-6 Southkhaliで侵食された河岸堤防

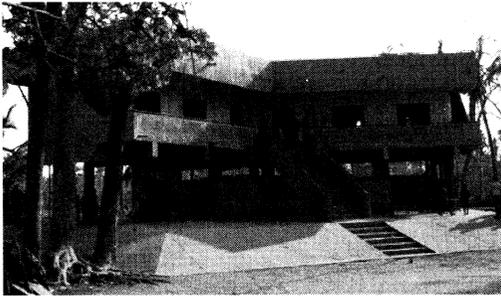
図-5の水面の起点(N22° 14' 3.8", E89° 50' 3.8") から水平距離254mの地点にあるシェルター(図-7)でヒアリングを行った。これにより得られた、本地区における高潮の概要と避難の状況は以下の通りである。段波状の波が3波押し寄せ、第1波が河岸から約150m内陸に造られた堤防まで迫り、第2波がこの堤防を越え、そして第3波がシェルターまで押し寄せた。これらの段波の周

図-7 Southkhaliのシェルタ

シェルターの2階には、主として女性と子供が避難していた。シェルターが建つ土台の上面から3.8mに位置する窓下端から2階室内に浸水があった。また、この2階部の床上0.6mまで浸水した。シェルターの基礎部分上面から、シェルタ2階床までの高さは3.0mであった。この2階部への浸水により、避難していた人々が怖くなって逃げ出そうとしたが、風が強く、浸水もありドアを開けることができなかった。ドアには無理に開けようとした痕跡が見られた。

シェルターの3階部が屋上であり、この屋上には主として男性が1,000人近く避難し、身動きが取れないほどであった。このシェルターに迫り着くまでに流された人が多数おり、中には3kmも流された子供がいた。木につかまって助かった子供もいた。この地区では、約300人が死亡した。

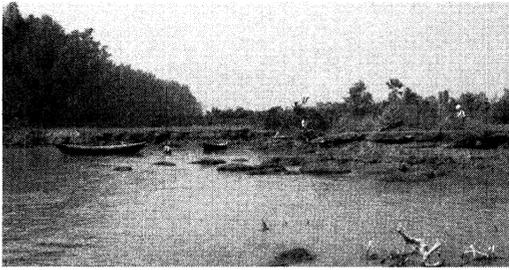
本地区は、Barguna 県の南西端に位置し、ベンガル湾に注ぐ Burishwar 川の河口近くである。高潮の来襲により、河岸が500mほど侵食された(図-8)。被災後の河岸から約230m陸側に盛土式の堤防があり、その標高は平均水面から約4mであった。堤防の法面にはヤシが多く植樹されていたが、特に高潮流下方向にあたる陸側のヤシの倒木が顕著で根が地盤ごと削り取られていた。高潮による越流は堤防背後の家屋を倒壊させた(図-9)。

図-8 Somboniya における河岸の侵食状況

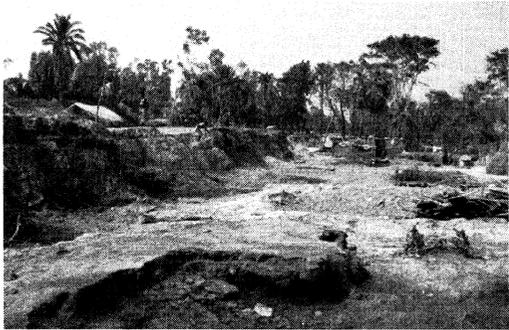
図-9 Somboniya 堤防背後における被災状況

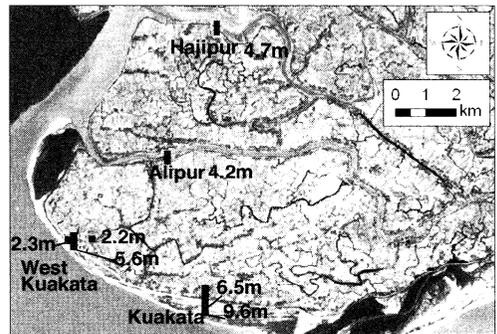
最後に海岸沿岸域における被災状況を把握するため、Kuakata における調査を実施した。Kuakata は、Sidr 経路の危険半円側に位置し、周辺地域では最も海側に張り出した地域である。図-10に Kuakata 周辺の衛星写真と計測した浸水高の平面分布を示す。図中の海岸線に沿っ

て東西に伸びた白い線は、1962年に作られた盛土式堤防である。水路沿いの Alipur および Hajipur における浸水高に着目すると、これら2地点における浸水高は West Kuakata の堤防背後における浸水高2.3mよりも約2m以上高かった。さらに Hajipur は Alipur よりも上流側に位置するものの、浸水高は Alipur よりも高かった。Hajipur 前面の水路幅は約330mと Alipur の90mよりも広く、また川からの距離も近く、さらに、Hajipur では河岸にフェリー2隻が打ち上げられており、河川が高潮の遡上を助長させていたことが推測される。以下に Kuakata および West Kuakata における観測内容を整理する。

図-10 Kuakata 周辺の地形と浸水高の分布  
(背景写真はGoogle Earth より引用)

図-10に整理した浸水高分布に見られるように、当地点では、堤防上での越流水深が60cm程度であり、その継続時間は10分から15分であったという現地証言を得た。また堤防上に建てられた納屋が、ほぼ真北に55m程度流されており、当地点での越流方向が北向きであったと推定できる。堤防背後の漁民の家屋に残された痕跡の浸水深は約70cmで、堤防から離れて位置するシェルター周辺の痕跡では浸水深が約1m程度であった。この漁民の家屋は、基礎打ちされておらず、越流により1mほど流されて破壊を免れた。現地証言によれば、堤防海側にも多くの家屋が建てられていたが、全て流失し調査時には痕跡も見られなかった。

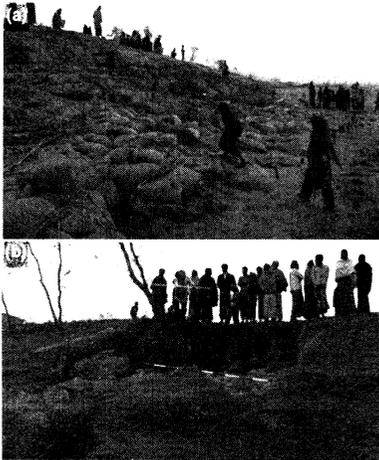
図-11(a)には調査時における堤防の一部の様子を示す。堤防の前面(海側)の勾配( $s=1/2$ )は大きく、ほぼ全域で崩れた痕跡が見られた。一方、堤防背後の勾配は比較的緩やか( $s=3/10$ )だったが、剥離流によるものだと

推察できる局所洗掘が所々で見られた (図-11(b)). 以上の West Kuakata における調査結果より, 盛土式堤防は高波と15分程度の越流による外力を受けて一部が崩壊したものの, 背後域の減災に本来もとめられる機能を発揮していたといえる.

図-11 West Kuakata の盛土式堤防 (a: 海側, および b: 陸側)

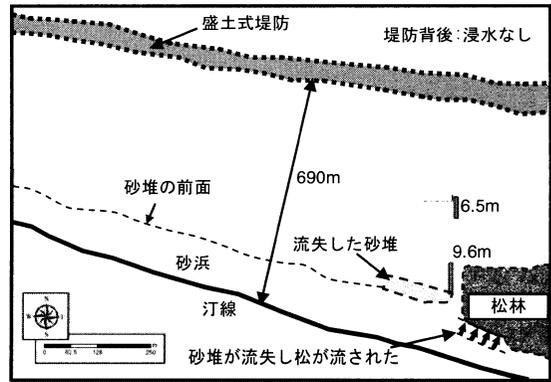
図-12 に Kuakata 周辺の平面図を示す. Kuakata 地点では海岸から堤防までの距離が690mあり, さらに海岸線には砂堆や植生も多く, 高潮は堤防を越流しなかった. Kuakata では2地点で浸水高を計測した. 海岸線から140mの地点に立てられた鉄柱を支持するワイヤーに絡まったわらの標高は, 平均海面上9.6mであった. また海岸から約330m内陸に入った植物園管理棟における痕跡高は6.5mであった. West Kuakata における堤防上の痕跡高5.6mも勘案し, わらの痕跡高9.6mは現地証言でも確認できた高波の存在による影響があったと考えられる.

図-12 Kuakata における調査内容の平面図

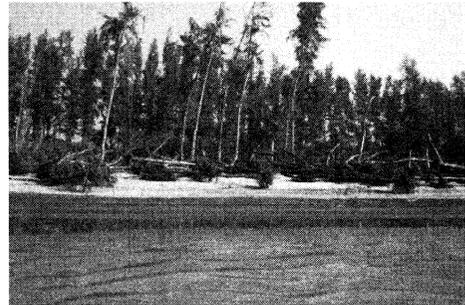
Kuakata 地区周辺では海岸線周辺に標高1~1.5mの砂堆が広がっており, 砂堆上に家屋(食堂)も建てられていたが, 高潮と高波の来襲により全て消失した. 図-13は消失した砂堆跡を海側から見た様子である. ここでは高さ約1mの砂堆が幅30mにわたって消失し, 砂堆上に植えられていた松が流されて背後の松林に漂着していた. 砂堆背後域の浸水被害は比較的小さく, 砂堆の消波・減災効果が大きかった.

図-13 消失した砂堆と漂着した松 (Kuakata)
