# 2007年ソロモン地震津波における海岸樹木の津波力減殺効果について

Tsunami Force Reduction Effect of Coastal Forest in 2007 Solomon Earthquake Tsunami

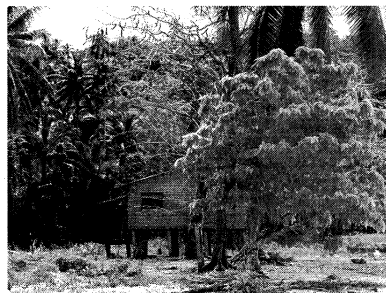
写真-2 Suva村で樹木の効果で被害が軽減された家

スバ村では、西側にココヤシの密集林があり、西側からの1波目を弱めた可能性がある。スバ村では樹木前面に巨木が生えているライン上 (Line-2) では高床式家屋が傾きながらも残り、海岸から見通せる (樹木がない) ライン上 (Line-1) では、家屋が全壊し、200m奥まで津波の浸水跡が明瞭であった。約100m離れた両ライン上の地盤高の変化と、樹木ラインの樹木位置と直径などを比較した。図-3に決定したラインのイメージを示す。他の地区でも同じ手法を用いた。写真-1にLine-1での破壊状況を示す。写真-2はLine-2の家屋の様子である。図-4は、各ライン上の横断面であり、樹木無しの家屋破壊が大きかったラインの方が地盤は高い。図-5は被害が少なかった家屋前面の樹木配置である。最も海側には、写真-3で示す巨木があり、洗掘も受けていなかった。この巨木は現地語でBUNIと言われ、根本から5本に枝分かれして

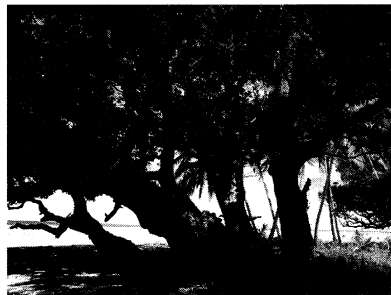
写真-3 家屋前面の海岸林 (BUNI)

り、それぞれを表-1では枝部をB1~B5として表し、それぞれを単独樹木と同様に整理している。
