海岸道路を対象とした防波フェンスの被災事例とその再現実験

Experimental Study on Damage to Wave Splash Barrier for a Coastal Road

National Route E is a coastal road where overtopping waves cause frequent traffic disturbances. High waves resulting from a storm surge damaged the wave splash barrier for length of 78m out of 400m in October 2006. Impulsive wave pressure, acted on sections that were rendered incomplete due to scattering of wave-dissipating blocks as a result of the high waves and abnormal tide level, caused the damage of the wave splash barrier. The results of experiments revealed that the ratio of the critical wave force to the wave force acting on the barrier ranged from 2.6 to 3.0 in the damaged section, while the corresponding value in the undamaged section was 1.7 to 2.2.

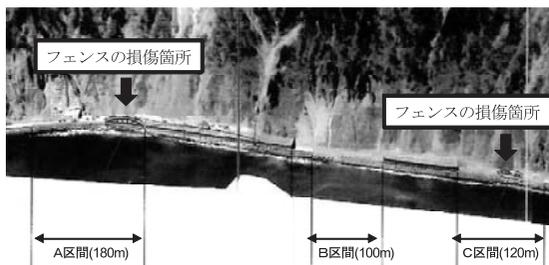
写真-1 E国道の防波フェンス設置区間

海岸に面した急峻な崖に沿って建設されたE国道は、従来から越波による通行障害が多発する海岸道路を多くかかえている。2001年度には、越波対策として、写真-1に示すA区間(180m)、B区間(100m)およびC区間(120m)にフェンスが設置されたものの、2006年10月の低気圧による高波により、フェンスが2カ所で延長78mにわたって損傷する被災が生じた。現地においては写真-2に示すように、孔開け加工された波型鋼板(以下、有孔折板とい

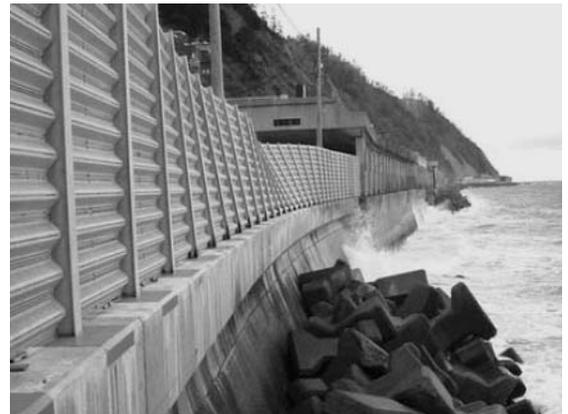
写真-2 防波フェンスの損傷状況 (A区間)

う)部材を取り付けたフェンスの支柱が基部から折れ曲った。近隣の波浪観測地点では50年確率波相当の波浪が観測されており、この高波と異常潮位によって、消波ブロックが散乱、沈下し、不完全消波となった箇所において衝撃的な波圧が作用してフェンスが被災したと考えられる。

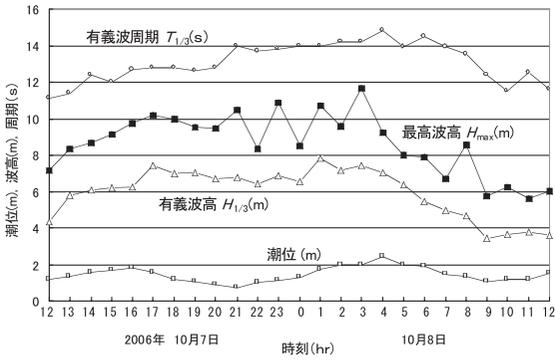
図-1 被災時の海象変化

図-1は、被災発生当時、被災箇所から約60km北に位置する波浪観測地点(水深22m)における2006年10月7日～10月8日までの波高、周期および潮位の時間変化を示している。10月8日3時に最高波高 $H_{max}=11.66m$ 、有義波高 $H_{1/3}=7.44m$ 、有義波周期 $T_{1/3}=14.2s$ 、潮位D.L+1.54mが観測された。なお、当該路線は10月7日13時より全面通行

止めとなっており、通行車両への高波被害は発生していない。

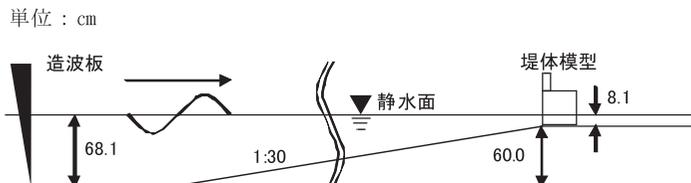
図-2 二次元造波水路

実験は、図-2に示す不規則波発生装置を備えた二次元造波水路(長さ28.0m, 幅0.8m, 深さ1.0m)で行い、実験縮尺は1/30とした。水路内に海底勾配*i*=1/30の一樣斜面とそれに続く水平床を設けた。水平床上に図-3に示す堤体模型を設置した。フェンス模型は空隙のない平板を3段並べた構造とし、平板の左右に荷重計(定格50N)を取り付けて作用波力を求めた。消波ブロック(118g)の設置形状は現地の横断面を参考にして、図-4に示す断面①~⑤を再現した。A区間は断面①および④に、B区間は断面③に、C区間は断面①および④にそれぞれ対応している。このうち被災を受けたのは断面①である。また、消波ブロック無しの断面⑥についても実験を行った。

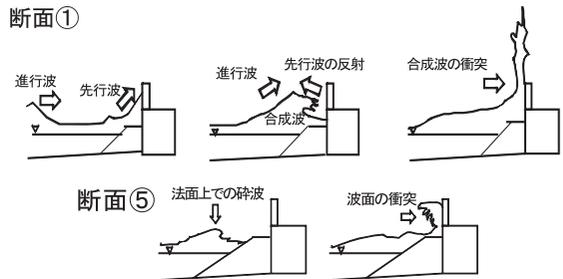
図-5 波の作用状況(上段:断面①, 下段:断面⑤)

図-5は、被災発生時の堤体前面での波浪条件 $H_{max}/h=1.42, h/L_{1/3}=0.036$ の波群中の最高波に相当する波がフェンス部に作用した状況をビデオ画像から描いたものである。

図の上段に示す断面①では、先行した波の反射波と、その後続の進行波とが重複し、水塊となってフェンス部に衝撃的に作用する波面形態が見られる。断面②および消波ブロックの無い断面⑥についても同様の波の作用状況が確認された。

一方、図の下段に示す断面⑤では、消波ブロックの法面上で砕波が生じて、空気を巻き込みながらフェンス部に波面が衝突しているのが確認できる。断面③および④

についても類似した波の作用状況が確認された。

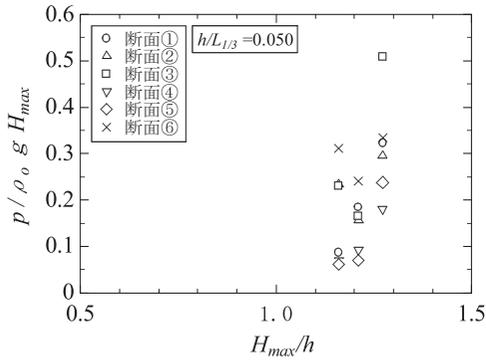
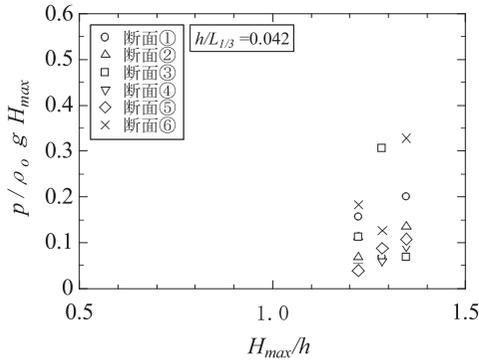
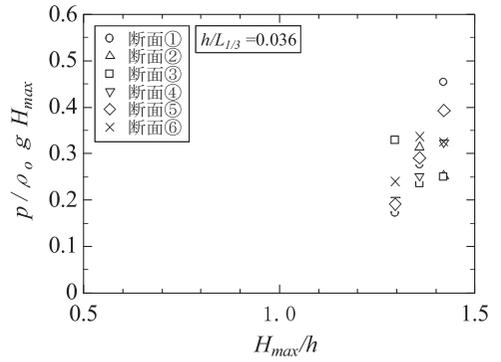
図-6 (a) フェンス部に働く波力

図-6 (a), (b) および (c) は、実験結果に基づいて、フェンス部に作用する波群中の最大波力に着目して、無次元波力強度 $p/\rho_0 g H_{max}$ を周期ごとに示したものである。いずれの周期においても H_{max}/h が大きくなるとともに波力も大きくなる傾向を示している。

フェンスに作用する波力を求める手法としては、合田ら (1973) による波力算定法が一般に用いられている。また、上久保ら (2001) は消波工と本体工の天端高さが異なる条件での直立部に作用する波力算定法を提案している。しかしながら、その提案は、 H_{max}/h が約 0.8 の条件における算定法であるため、本施設の設計波に相当する $H_{max}/h=1.42$ の条件では波力特性が異なる。

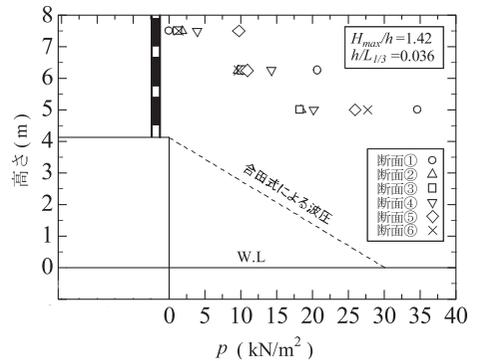
図-7 フェンス部の波圧分布

図-7 は、被災発生時の波浪条件 $H_{max}/h=1.42$, $h/L_{1/3}=0.036$ におけるフェンス部の最大波圧時の波圧分布を示したものである。合田式による波圧分布を示した破線では、波圧の作用高さが 4.2m であるのに対し、実験ではその 1.8 倍となっており、フェンスの上部にまで波圧が作用していることがわかる。実験結果では、断面①に作用する波圧が最も大きい。これは越波水塊の発生位置や打ち出し角度が、フェンスにとって厳しい条件となることが理由と

考えられる。

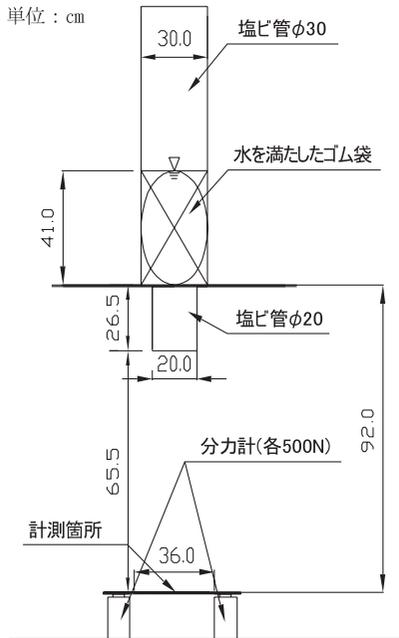
図-8 落水実験模型

現地で使用されていた有孔折板を対象として、実規模の流体衝撃力の再現を試みた。図-8に示すように、定格 500N の分力計 2 台の上にフェンス部材を水平に固定し、その上方に設置した塩ビ管の中に入れた水を落下させてフェンス部材に作用する荷重をサンプリング周期 0.005s で測定した。管の下部に水を満たしたゴム袋を置き、塩ビ管中の水位を一定に保って、ゴム袋を針で破裂させることで一気に落水させた。落水の状況を写真-3に示す。

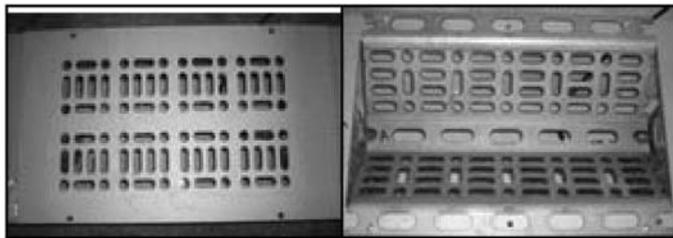
実験に用いたフェンス部材は写真-4に示すように平板と折板の 2 種類とし、開孔率 ε は 0~37% の 4 種類に変化させた。実験は同一条件で 10 回繰り返し、衝撃力のピーク値に着目し、10 回分の平均値と標準偏差を用いて整理した。なお、平板 ($\varepsilon=0\%$) の条件に対して予備実験を行い、被災時の作用波力を実規模 (縮尺 1:1) で再現できるように落水高さを調整した。

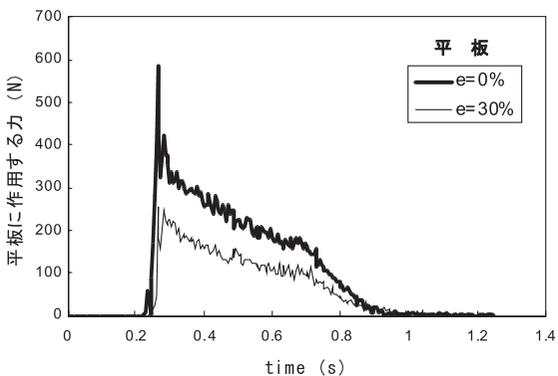
図-9 平板に作用する力の時系列

図-9に、平板に作用する力の時間波形の例を示す。孔のない $\varepsilon=0\%$ の場合では、着水直後に比較的大きな衝撃的な力が作用し、その後になだらかに力が減じる腰かけ部

が続いている。一方、 $\epsilon=30\%$ の場合、初期の衝撃波形が現われていない。また、腰かけ部の力の大きさも一定の割合で小さくなっている。

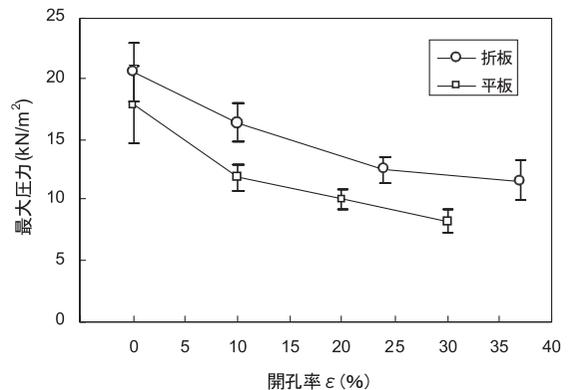
図-10 フェンスに作用する最大圧力

図-10は、最大圧力の平均値と標準偏差を示している。ただし、圧力は、フェンスに作用した力の最大値を、落

水筒下端の面積で除したものである。フェンスの断面形状によらず、 ϵ が大きくなると作用圧力は減少している。折板の場合は、平板より1.4倍程度の大きな力が作用している。これは、落下水が折板の凹部に集まるためであると考えられる。

図-11に被災箇所ごとの作用波力を示す。波力実験によって得られた平板 ($\epsilon=0\%$) の作用波力を用いて、現地で使用されていた有孔折板 ($\epsilon=30\%$) の作用圧力を補正した値を実線で示す。なお、開孔率の補正は、図-10の折板 ($\epsilon=30\%$) の最大圧力を平板 ($\epsilon=0\%$) で除した値を用いた。また、鋼材の降伏応力度から求めたフェンスの破壊限界波力を破線で示す。A区間の右側およびC区間の中央部分では、破壊限界波力の2.6～3.0倍の波力が作用した箇所ではフェンスが損傷している。これに対しA区間の左側およびC区間の左右部分とB区間は、計算値の1.7～2.2倍の波力が作用しているがフェンスの損傷は生じていない。
