# サイクロンNargisによる高潮被害の調査

## Field Survey of Storm Surge Disaster due to Cyclone Nargis in Myanmar

Field surveys were performed in the Yangon River Basin to learn lessons out of severe disasters due to Cyclone Nargis. It was found that the tide due to the storm surge was up to 3 – 4m around 50 kilometers upstream of the river mouth of Yangon River. According to interviews with the local residents, it also appears that significant flooding took place at inland areas as a result of the upsurge through the tributaries or channels from the main river. Apart from the investigation, the tracks for the present and past cyclones (1945-2007) have been analyzed based on a string of best track data. The results reveal that quite a small number of cyclones (roughly 2 times on average every 10years) have hit the southern coast of Myanmar compared to the number of cyclones that hit the coast of Bangladesh, and that the route that Nargis traced is rather unique.

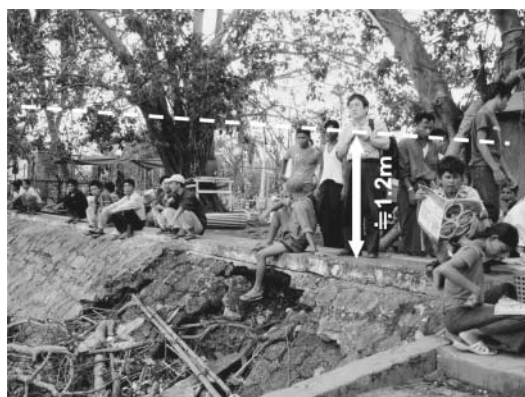
写真-1 ヤンゴン・フェリー乗り場

(1) ヤンゴン市内・フェリー・ボート乗り場（地点A、写真-1、N16度46分5.2秒、E96度9分43.5秒）

ヤンゴン市内の船の渡し場では、護岸を1.2m超える高潮が押し寄せた。ヤンゴン川の河口から約50kmのヤンゴン市内で、高潮の計測を行った。夜を徹して状況を見ていた渡し守の証言によると、サイクロンの最中に水位が急上昇し、堤防を越えて地面から1.2mのところまで水位が上がった。多くの船が岸に打ち上げられ、また周辺の水底に沈んだ。常時よりも高い水位はほぼ4日間続き、その後、平水位に戻っている。

この間、この川の上流にある灌漑用の貯水池では、サイクロン直後に水位が30cm上がり、すぐに元に戻ったとのことで、この水位上昇は降雨によるものではない。5月14日の潮位（13:19）がサイクロン来襲時に似ているという情報を基に測りなおしたところ3.18m程度の高潮の高さとなった。以上のことから、ヤンゴン川本流部で概ね3-4m位と考えている。

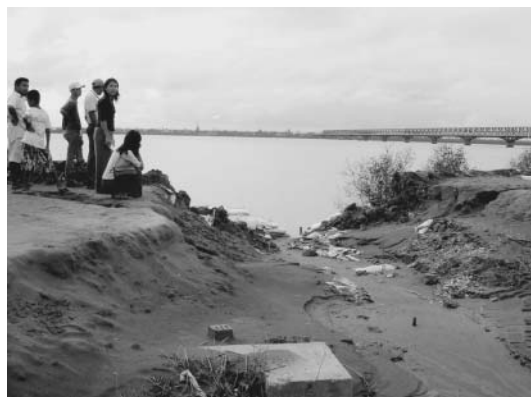
写真-2 バゴー川左岸 (地点G)

(2) バゴ川左岸（地点G、写真-2、N16度46分58.84秒、

E96度14分1.61秒)

高潮時には浸水し、写真は高潮流下時の洗掘の跡と見られる。また近隣では、数多くの舟が陸地に打ち上げられている。

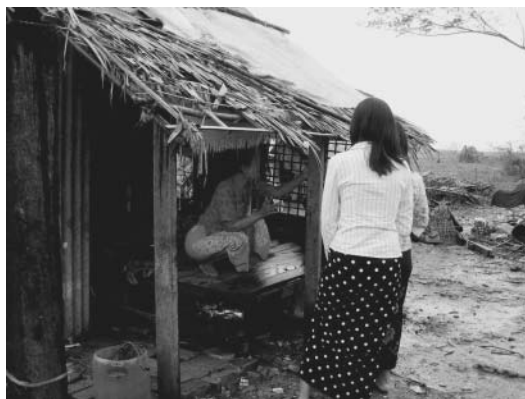
写真-4 Thilewaa Port近くの農家

(4) Thilewaa Port近くの農家 (写真-4, 地点H, N16度39分42.6秒, E96度15分36.1秒)

農業用の水路を伝わって水が流入した。100mほど内陸の農家では、近くを流れる水路を伝って高潮があふれ、道路上15cmあるいは道路よりも低いところにある農家の軒下まで水が来たとのことで、住民は近くの寺院に逃げて助かった。この水は18時間程度で引いていった。川岸では5月15日12:40の川の水際線から高さ1.16m, 水平距離で48.1mの地点まで高潮が遡上し、2mを越える波高が発生していた。遡上域には大量のごみが打ち上げられていた。最高遡上点の座標はN16度39分37.6秒, E96度15分25.4秒であった (写真-5)。

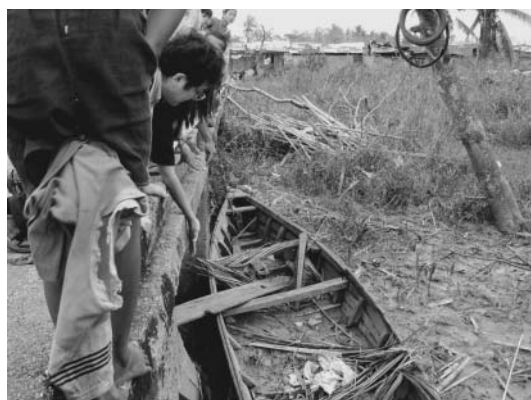
写真-3 バゴー川左岸 (Thida Port)

(3) バゴー川左岸 (Thida Port) (地点J, 写真-3, N16度47分10.3秒, E96度14分40.1秒)

ここでは、1.7mくらいの波・しぶきが押し寄せた。この地に移り住んで20年の住人は、このような経験は初めてであると語った。

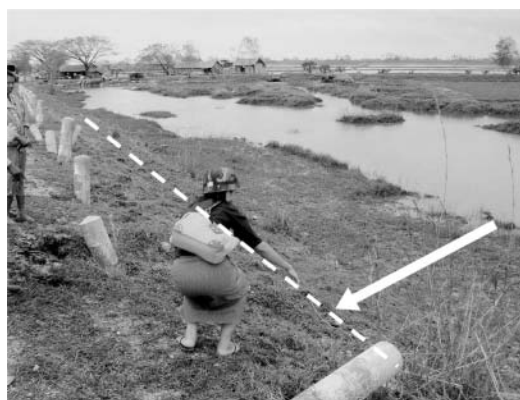
写真-6 Rakhine Chaing Village

(5) Rakhine Chaing Village (写真-6, 地点D, N16度39分37.5秒, E96度11分11.6秒)

ヤンゴン川の支川および農業用の水路を高潮が遡上し、水田域での水位が概ね1.5m程度上昇した。

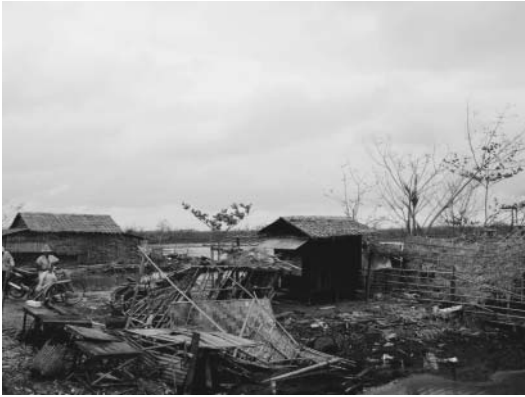
写真-7 Latkegon村北部周辺の集落

(6) Latkegon村北部周辺の集落 (地点F, 写真-7, N16度36分10.6秒, E96度13分12.1秒)

道路上10~15cmくらいの浸水であったが、45~60cm程度の波が水田地帯を伝播した。調査隊はその後、村に

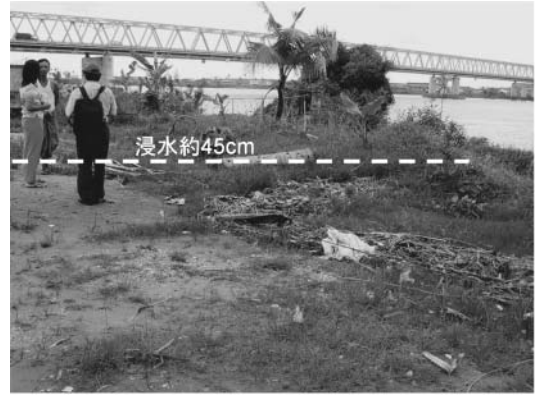
写真-8 バゴ川右岸の長屋集落での浸水

- (7) バゴ川右岸の長屋集落（地点J, 写真-8, N16度47分51.5秒, E96度13分37.2秒）

サイクロン通過時、集落の床下30cm程度の浸水が発生した。川までは250mほど離れているが、途中護岸などは存在せず、周辺の地形はゆるやかに川につながっている。雨季の高潮位時には、しばしば家の前が浸水するとのことである。

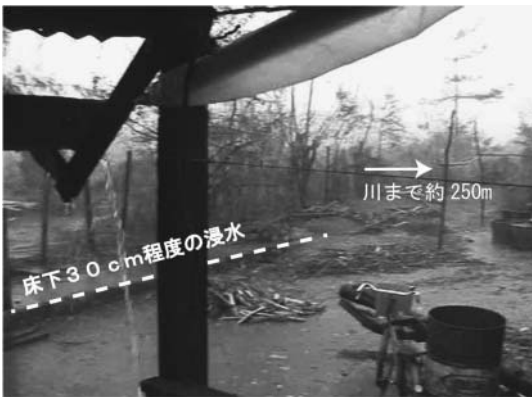
写真-9 ヤンゴン川支流（河口より64Km）での浸水

- (8) ヤンゴン川支流（地点B, 写真-9, N16度55分32.6秒, E96度04分20.6秒）

ヤンゴン川河口部から64km上流に位置するこの地点においても地面より約45cmまで川の水が押し寄せた。近くに居を構える僧侶の話では、水位のピークは5月3日午前5～6時（現地時間）頃であったという。

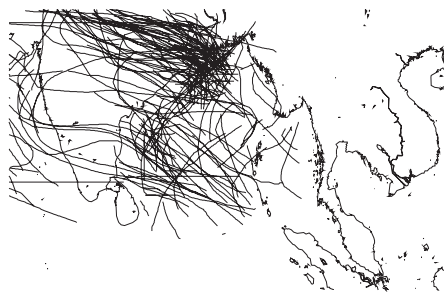
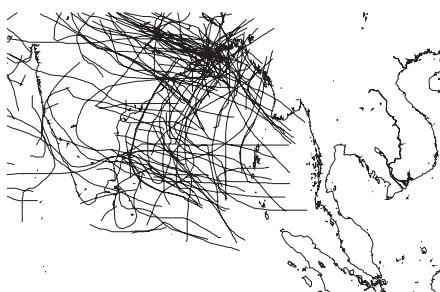
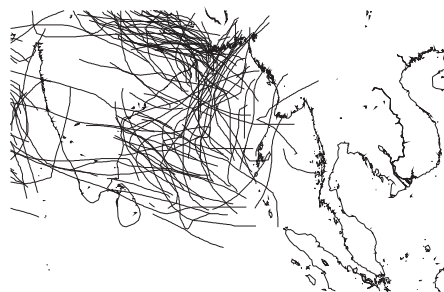
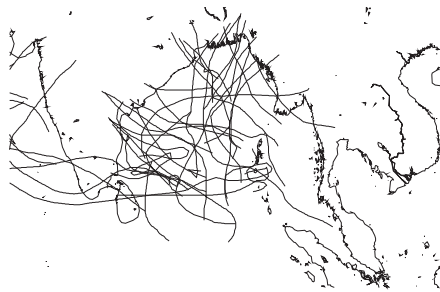
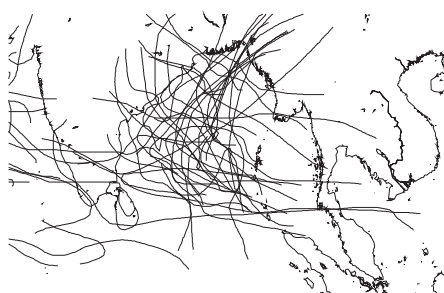
図-4 北インド洋周辺の過去のサイクロン発生状況とその進行経路 (1945年-2007年) (JTWCのベストトラックデータを使用)

ミャンマー周辺における過去のサイクロン発生状況を分析するため、JTWC（2008）のベストトラックデータを利用して、1945年から2007年までのサイクロン進行経

路を描画した結果が図-13であり、Nargisのトラックも併記してある。

- 1) ミャンマーの南岸部には、過去においてもサイクロンは来襲している。しかし、その経路は、海岸線をほぼ直角に進行する経路やアンダマン海を東から西へと抜けるパターンが多く、Nargisの経路は非常に稀である。
- 2) ミャンマー周辺におけるサイクロンの接近数はバングラデシュ周辺と比較すると圧倒的に少ない。その頻度は、平均して10年間に2回前後と考えられる。したがって、Nargisがミャンマーに過去最悪の被害をもたらした最大の物理的要因は、その進行経路と地形的特性の2点によって説明可能と考えられるが、それらに加えて、ミャンマーにおいて過去50年以上同規模の高潮被害が発生していないという過去の経緯がハード・ソフト両面での高潮対策の欠如、ひいては未曾有の災害へとつながったという点も重要な要因と考えられる。この点は、過去に度重なる深刻なサイクロン被害を経験し、サイクロンシェルターが急速に整備され、また住民の高潮への防災意識も高いバングラデシュの状況（柴山ら、2008）とはきわめて対照的である。
