サイクロンNargisによるイラワジ河デルタ地帯の高潮被災・浸水調査

Survey of Storm Surge Induced by Cyclone Nargis in Ayeyarwaddy Delta

A field survey of the storm surge inundation induced by Cyclone Nargis was conducted in Ayeyarwaddy Delta, Myanmar in a period of July 3rd to July 7th, 2008. Inundation heights were measured at five townships, Kungyangon, Dedaye, Pyapon, Bogale and Labutta. After tidal correction using a tidal chart provided by Myanmar Port Authority, it was found that the storm surge anomaly had been up to 4.7 m at Labutta where the cyclone had had a landfall. It became less than 2 m around Bogale Area, but again showed a large value of nearly 4 m in Kungyangon Area, south of Yangon. Disagreement of inundation conditions were found in some areas, such as Labutta and Bogale with previously obtained inundation maps composed from satellite images.

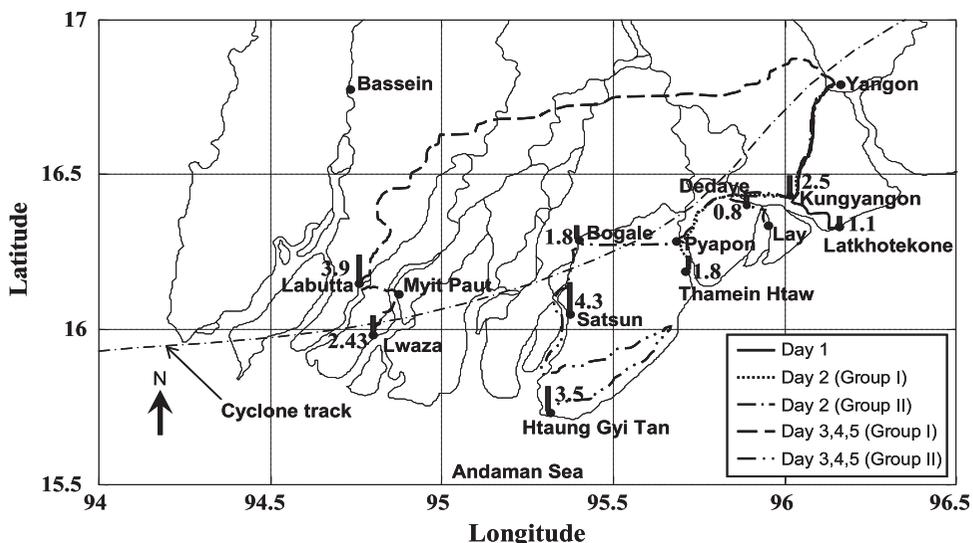
図-1 調査行程と潮位補正前の浸水高さ（単位：m）

調査においては、計測地点の緯度・経度をGPSにより計測し、地盤高・浸水高は水準器および測量スタッフによった。このとき、高さの基準は計測時の海面または近隣の河川水面とした。あわせて、被害の様子をデジタルカメラ等で記録した。図-1に調査行程と、潮位補正前の浸水高計測結果の代表値を示す。図中細い一点鎖線がサイクロンの軌跡である。詳細については次節以降に記述する。

上記による潮位補正を行った後の高潮偏差の代表値を、衛星画像解析による浸水域データ(図中のグレーの部分、UNOSAT作成図から転記)と併せて図-5に示す。対象地域では潮位振幅が大きいため、図-1では浸水高にばらつきが見られたが、図-5からは系統的な高潮偏差の分布が見取れる。すなわちNargisによる高潮偏差は上陸直後の、Labutta市周辺で4.7m程度と極めて大きく、その後デルタ中部のBogale市付近ではやや小さくなるものの、Yangon市の南に位置する海岸付近で再び3.5mから4m近い値となっている。このことは、サイクロンの勢力が若干衰えてもかなり大きな高潮偏差があったことを示

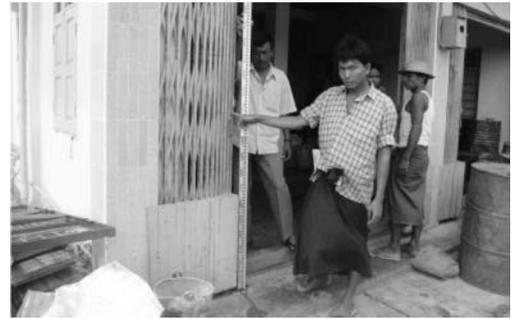
写真-2 浸水高を指し示す住民 (Bogale市街)

Group IIは今回の高潮被害の最も大きかった地域の一つである, Yangonの南西約100kmのBogale市周辺を7月5日から3日間かけて調査した. Bogale市はBogale河河口から約65km上流の地点にあるが, 激しい風と高潮のため, 市内の90%近くの家屋が倒壊した. 港近くの調査ポイントでの計測では浸水高は1.75m (潮位補正後の高潮偏差は1.85m) であった. 写真-2はBogale市街であるが, UNOSATによる衛星画像解析ではBogale周辺に湛水領域は認められず, 画像解析と今回の実地調査結果とが大きく食い違っている.

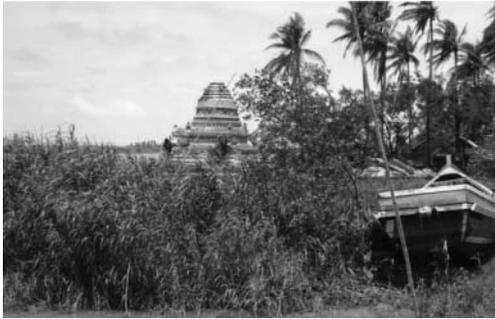
写真-1 破壊されたパゴダ (Lay村)

のToe河沿いにボートで南下し, Lay村 (N16° 20' 35", E95° 57' 03") にて被災の状況を検分した. Lay村においてはすべての家屋が浸水し, そのほとんどの家屋とパゴダおよびレンガ造りの学校が破壊された. 浸水高は調査時の水面から2.3m (潮位補正後の高潮偏差は1.8m) および2.0mであった. 写真-1に破壊されたパゴダを示す.

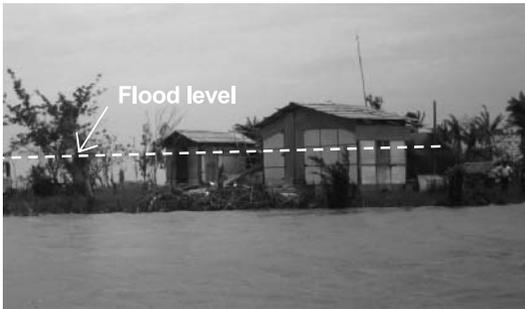
写真-3 Myit Paut 村での浸水高のイメージ

写真-3はPyan-ma-law河の左岸 (東側), Labuttaの東南東15kmに位置するMyit Paut村 (N16° 06' 25", E94° 52' 35") での浸水高のイメージである. ここでの浸水高の計測値は2.65m (潮位補正後の高潮偏差4.05m) であった.

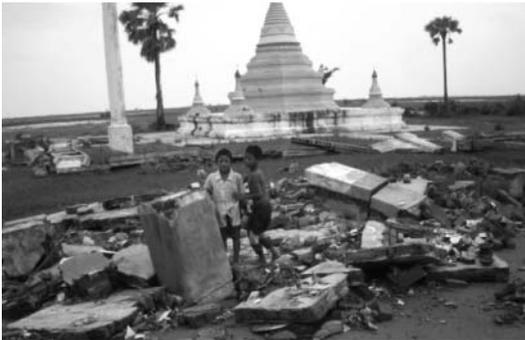
写真-4 高潮により破壊された僧院の跡（Lwaza 村）

写真-4はLabutta市の南約20km, Lwaza村 (N15° 58' 53", E94° 47' 57") 北側の僧院跡の写真である. この僧院

は村で最も堅牢な建物であったため、高潮来襲時に多くの村民が避難していたが、基礎を残して倒壊し、500名近くが犠牲となった。また写真-5では、矢印に示したとおり、直径2.5mのコンクリート製貯水タンクが飛ばされ、高潮の猛威が伺える。また、Labutta市内の船着場付近(N16°08'45", E94°45'41")で行った計測では、3.9m(潮位補正後の偏差4.7m)の浸水高を計測した。

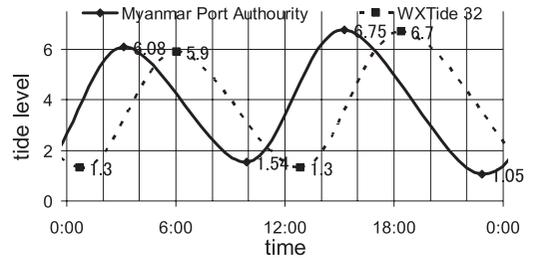
図-4 ミャンマー港湾局潮位表を補間して得たElephant Pointでの予測潮位とWXTide32による計算潮位の比較

そこで、まずSatakeら(2006)と同様、全球規模で潮位推算ができる計算ソフトウェア、WXTide32を用いて潮位の計算を行った。図-4はYangon河口のElephant Pointにおける2008年7月3日のWXTide32による計算潮位とミャンマー港湾局が作成している同地点での潮位表から補間した潮位変化の比較である。図から両者の振幅はよく一致しているものの、3時間程度の位相差があることが見て取れる。

Yangon港はミャンマーの主要港で国際港湾であり、またYangon港南と河口のElephant Point沖には浅瀬があり、喫水の大きい船舶は潮位を勘案しないと通行できない。このことと、Elephant Pointに近いLatkhotekoneでの現地踏査時の潮位情報も検証した結果、ミャンマー港湾局作成による潮位表が信頼できるものと判断した。イラワジ河デルタ全域については、調査時の満潮時刻の情報などを用いて、デルタ南岸に沿って位相差を線形に補間した。ただし、デルタ内の河川の水深は不明であるので、河川上流部の潮位については誤差があるものと考えられる。

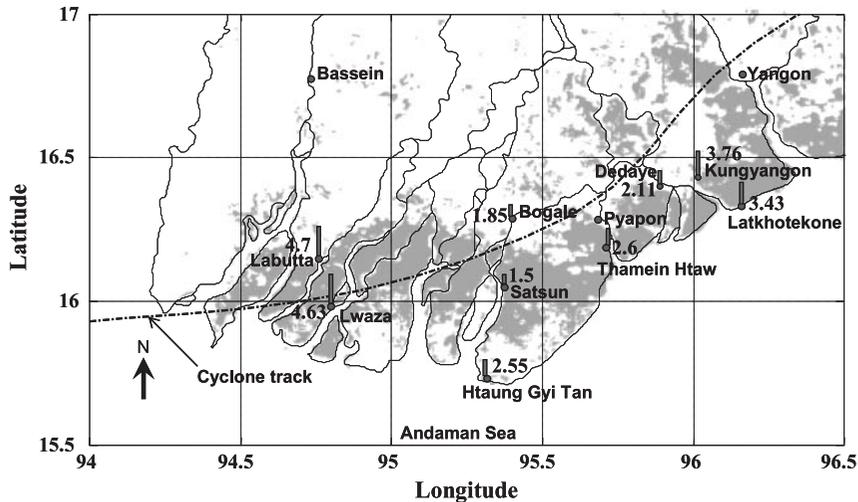
図-5 潮位補正後の高潮偏差 (単位: m) と衛星画像解析による浸水域 (グレーの領域; UNOSAT図より転記)

すとともに、風向きや地形の影響が大きかった可能性を示唆するものと考えられる。

また、図中のグレーの部分との比較で見ると、Labutta市、Bogale市のほか、南部海岸のHtaung Gyi Tan村などでも、衛星画像解析からは判断できない大きな高潮偏差が得られており、この結果は今後行われる高潮推算検証時の貴重なデータとなると考えられる。
