上甕島浦内湾における 2009年2月潮位副振動の被害調査

Survey on February 2009 Abiki Disaster in Urauchi Bay, Kamikoshiki Island

Field surveys were conducted around Urauchi Bay in Kamikoshiki Island to examine damage due to the secondary undulation, which is called 'abiki', in February, 2009. Eight fishing boats capsized at Oshima fishing port, where the occurrence time is supposed to be around when the low tide appeared because of the overlap of the spring tide and the long-period oscillation. Eight houses were flooded under floor level due to the long-period waves which propagated upstream on a river and overflowed nearby the residential area. The water level reached a maximum about three meters at Oshima fishing port. According to both the observed and simulated data, the predominant oscillations are the first and second modes, the last of which is peculiar to T-type bays. The damping processes of these modes were also numerically simulated.

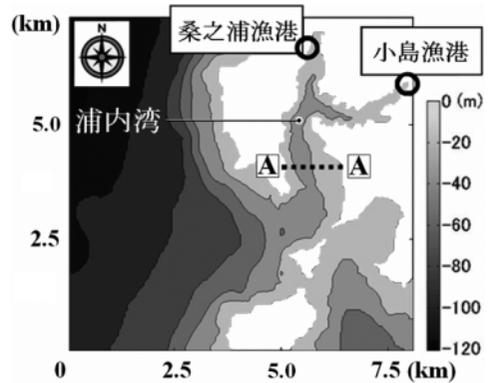
鹿児島県薩摩川内市上甕島に位置する浦内湾は、図-1のように、湾奥に向かって2本の湾に分岐するT型の湾形を有する。著者らは、2009年2月28日～3月1日に、

図-1 浦内湾を含む海域の水深

「湖水振動モード」の、2種類の振動モードを持つ。本論文では、これらのモードの振動の減衰過程に着目し、T型モデル湾及び浦内湾を対象とした潮位副振動の数値解析を行なった。計算対象領域は、T型モデル湾が図-2、浦内湾が図-1である。これらの領域の左辺より規則波を入射させた。計算格子間隔及び計算時間間隔は、それぞれ、 $\Delta x = \Delta y = 100\text{m}$ 及び $\Delta t = 0.5\text{s}$ とした。数値モデルの詳細に関しては、白橋ら(2008)を参照されたい。

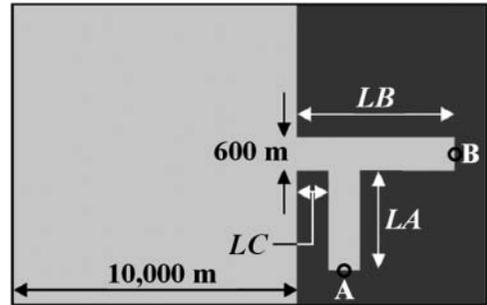
図-2 T型モデル湾を対象とした解析のための計算領域(ここで、 $LA=2,000\text{m}$ 、 $LB=3,000\text{m}$ 及び $LC=700\text{m}$ である。湾幅は、600mで一定である。静水深は、20mで一様とする。)

図-2の左辺より様々な周期の規則波を入射させたときの, モデル湾湾奥中央A, または, B地点における波高増幅率の計算結果(白橋ら(2008)の図-8)より, 図-2のT型モデル湾では, 第1~第3モードのピークの固有周期が, それぞれ, 約1,150, 650及び300sであることがわかる。

本論文では, これら各モードの振動の減衰過程に着目して数値解析を行なった。すなわち, これらの固有周期を周期とする規則波の入射を継続し, 潮位副振動が十分に発達してから, 突然に入射を停止する。入射停止時刻 $t=0$ からの, 第1~第3モードの各振動によって図-2のT型モデル湾湾奥中央A地点に現れる最高水位の時間変化を図-7に示す。第2モードの振動が, 第1及び第3モードの振動よりも減衰しにくいことがわかる。

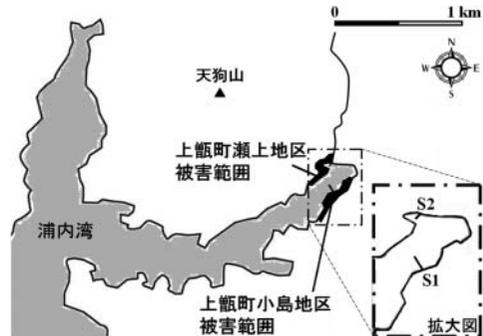
図-3 上甌町小島漁港及びその周辺の浸水被害範囲

- (1) 例年、2~3月頃に潮位副振動が見られ、漁船転覆被害の報告もある(志賀ら, 2007)。しかしながら、2009年2月24日~26日の潮位変動は、例年と比較して、異常に高いものであった。
- (2) 2月16日より、断続的に副振動が続いていた。
- (3) 今回の副振動による人的被害は、報告されていない。
- (4) 鹿児島県の西海岸及び甌島列島で、漁船19隻の転覆被害があった。
- (5) 小島漁港及びその周辺の浸水被害範囲を図-3に示す。上甌町瀬上地区では、8棟の家屋に床下浸水の被害があった。住居の塀に残った浸水の痕跡を写真-1に示す。
- (6) 瀬上地区において、船外機艇やドライブ船を含む係留中の漁船8隻の転覆被害があった(写真-2)。
- (7) 船の係留ロープの一部が切れた。これは、24日23:00~25日3:00頃の大干潮と副振動低潮位とが重なったことにより発生した、顕著な低潮位に起因すると推測される。低潮位により下がった船体が、係留ロープに吊られる格好となり、漁船が浸水・転覆したと考えられる。なお、潮位変動の観測記録は、長崎海洋気象台(2009)に掲載されている。
- (8) 瀬上地区で、漁船引き上げ作業中の25日8:30頃に、水位が急激に上昇し始め、小島地区の車両が浸水した。車両の浸水状況を写真-3に示す。
- (9) 小島漁業協同組合の近くに設置されている高さ約1.3mの防潮堤陸閘が開いており、道路が浸水した。
- (10) 25日8:30頃の、瀬上地区における最高潮位として、陸上に立つ大人の腰の高さと、ガードレール最高端より約0.1m下という二つの証言を得た。
- (11) (10)の値は、小島地区の最大全振幅の、鹿児島地

- (16) その後、引き潮が発生した。護岸上から水が海に流下する様子を写真-4に示す。
- (17) 28日には、転覆や破損の被害を受けた船が、エンジンや電気系統等の修理のため、小島地区に陸揚げされていた(写真-5)。
- (18) 図-3のS₁地点に位置する堤防は、2008年10月6日の時点において、中詰めの流れにより、岸側部分が破損していた。この堤防の岸側部分が、今回の潮位副振動により、岸向きに大きく傾き、更に、堤防の沖側部分も沖向きに倒れた(写真-6及び7)。

- (19) 図-3のS₂地点の突堤において、基盤部の先端沖寄りの被覆石が流出した(写真-8)。28日15:00頃は、潮位副振動に伴い、瀬上地区前の湾奥の海底が露出しており、流出した被覆石が、この突堤の岸側に写真-9のように散在している様子が確認された。
- (20) (18)及び(19)より、場所によっては、潮位副振動に伴い、比較的大きな流速が発生したことが推察される。写真-5に示す漁船舳先の破損や、(13)に述べた大型生簀の破損に、潮位副振動と潮流に伴う比較的大きな流速が関与した可能性もある。

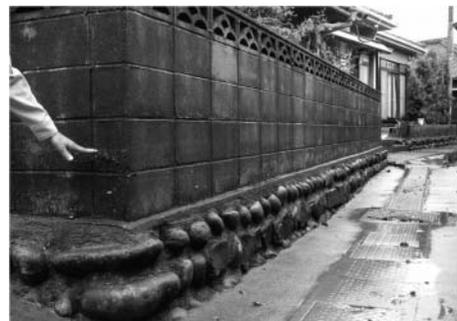
写真-1 住居の塀に残る浸水の痕跡(瀬上地区)

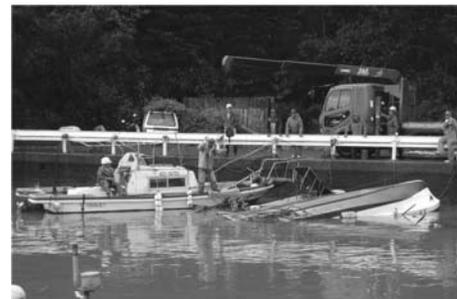
写真-2 転覆漁船の引き上げ(瀬上地区, 25日8:00頃)

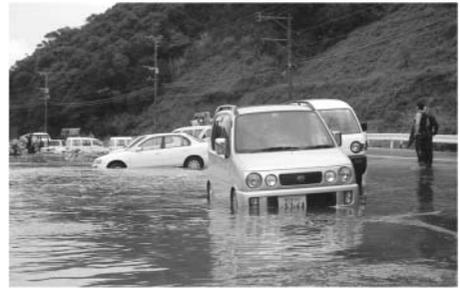
写真-3 車両の浸水 (小島地区, 25日 8:33)

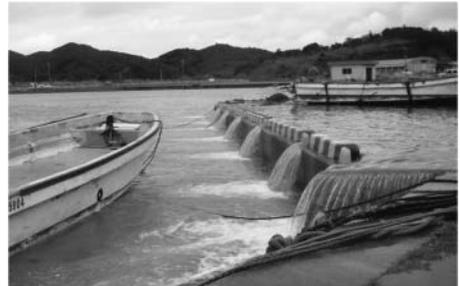
写真-4 護岸からの引き潮 (瀬上地区, 25日 8:36)

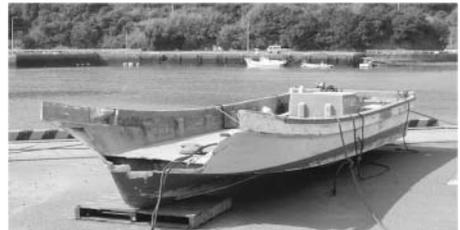
写真-5 転覆時に舳先が護岸に衝突して破損した漁船

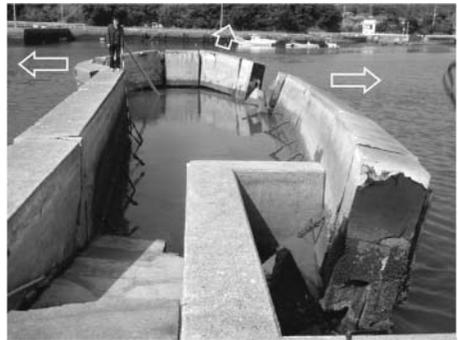
写真-6 破壊した堤防 (小島地区, 2008年10月6日)

写真-7 破壊した堤防 (小島地区, 2009年2月28日)

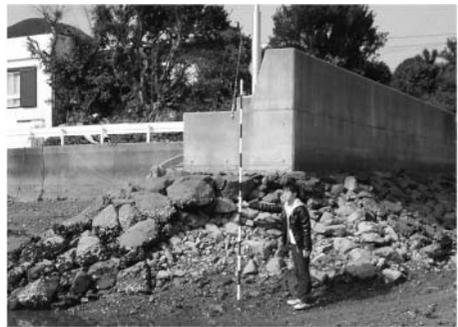
写真-8 被覆石が流出した突堤基盤部先端 (瀬上地区, 2月28日)

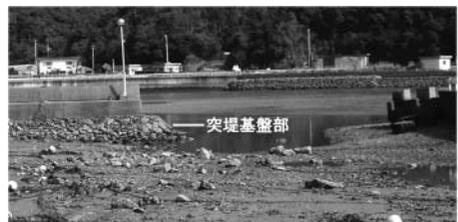
写真-9 散在する被覆石 (瀬上地区, 2月28日)

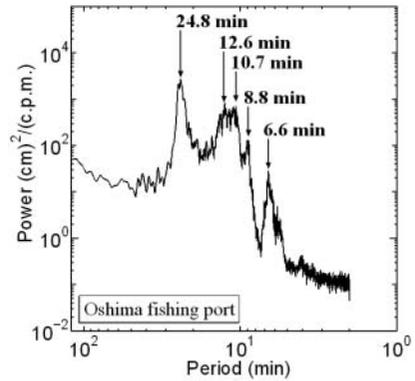
発生する。2008年10月に実施した第1回観測では、被害をもたらすような大きな潮位変動が得られなかった。しかしながら、浦内湾が有する固有周期が明確に記録された。第1回観測で得られた結果の一例を図-4に示す(山城ら, 2008)。ここで、小島漁港における水面変動の観測結果が示されている。図-4より、このとき、浦内湾において、周期約24.8分の振動と、周期約10.7～12.6分の振動が卓越していたことがわかる。本観測結果と数値解析結果(白橋ら, 2008)とを比較し、前者の振動が、湾奥で腹、湾口付近で節となる第1モードであり、後者の振動が、二つの分岐湾の湾奥で腹となる第2モードであることがわかる。

図-4 小島漁港におけるスペクトル (第1回観測の結果)

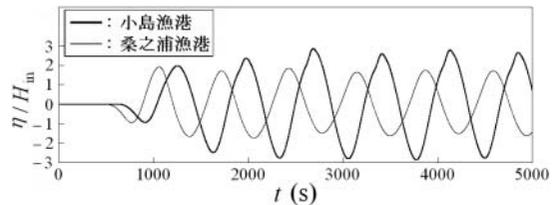
非線形浅水方程式系を基礎方程式系とする数値モデルを適用した数値解析の結果(白橋ら(2008)の図-4)によると, 小島・桑之浦の両漁港で第1モードのピークが現れる入射波の周期は, 約27分である。また, 小島漁港で第2モードのピークが現れる入射波の周期は, 約12分, 桑之浦漁港で第2モードのピークが現れる入射波の周期は, 約10分である。周期12分の入射波に対する, 小島漁港及び桑之浦漁港における水面の応答を図-6に示す。これより, 入射波波高が約0.54mであるとき, 小島漁港において, 約3.0mの全振幅を有する第2モードの振動が現れることがわかる。

図-6 周期720sの波が入射したときの小島漁港と桑之浦漁港における水面変動の計算結果 (縦軸は、水面変動ηと入射波波高H_{in}の比であり、横軸は、時間t(s)である。)

2008年10月及び2009年3月に実施した現地観測及び非線形浅水方程式を基礎方程式とする数値解析の結果に基づき、2本に分岐する浦内湾の振動応答特性の検討を行った。波高約0.54m、周期12分程度の入射波が3波以上継続して浦内湾に入射するとき、小島漁港において、約3.0mの全振幅を有する第2モードの振動が現れる。

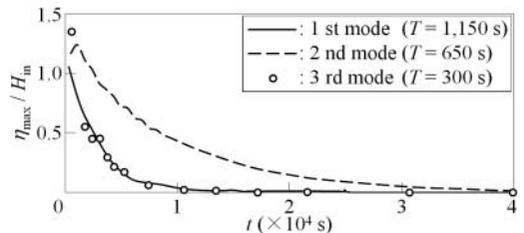
図-7 T型モデル湾湾奥A地点に現れる各モードの振動に伴う最高水位η_{max}の時間変化

二つの湾奥を腹とする湖水振動に, 一度エネルギーが与えられると, 波の入射が停止しても, エネルギーが湾内にトラップされた状態となり, 振動のエネルギーが外海に逃げにくい。これに対し, 1端が湾口である湾水振動では, エネルギーが湾口から外海に逃げやすく, 振動が減衰しやすい。

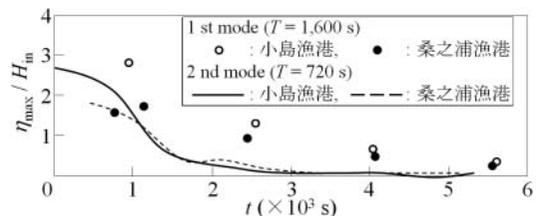
図-1の左辺より, 5. (1) で述べた固有周期に近い1,600s, または, 720sを周期とする規則波の入射を継続し, 潮位副振動が十分に発達してから, 突然に入射を停止する。入射停止時刻 $t=0$ からの, 第1及び第2モードの各振動によって小島漁港及び桑之浦漁港に現れる最高水位の時間変化を図-8に示す。第1モードの振動が, 第2モードの振動よりも減衰しにくいことがわかる。

図-8 浦内湾の小島漁港及び桑之浦漁港に現れる各モードの振動に伴う最高水位η_{max}の時間変化

これは, 図-2のT型モデル湾の場合と異なる結果である。こうした差異が生じる原因として, モデル湾と浦内

湾の湾形の違いが考えられる。後者では, 湾中央線が湾曲し, 水路幅が変化し, また, 静水深が場所的に異なる。この問題に関しては, 今後, より詳細な解析により考察
