平成20年2月日本海高波浪による佐渡島の 漁港被災メカニズムについて

High Waves Disaster Mechanism of Fishing Ports in Sado Island on February, 2008

Several fishing ports in Sado Island, especially on its east part, were damaged extensively by high waves on February, 2008. This study investigates high waves disaster damage of fishing ports in Sado from conditions of the weather and numerical simulation by energy balance equation. As a results, it became clear that high and long period waves attacked from NNE with little sheltered area of capes, and impulsive wave pressure acted under the influence of submarine topography around damaged fishing ports. Moreover, it was suggested that cautions are required for a future high waves from NNE on some fishing ports designed by waves from N.

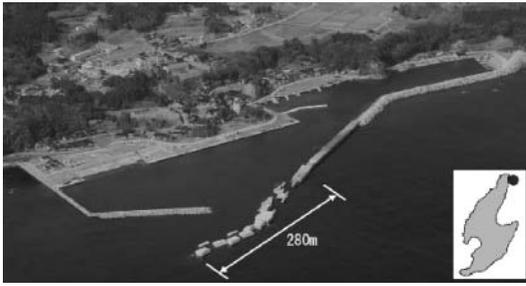
(1) 鷲崎漁港の被災状況

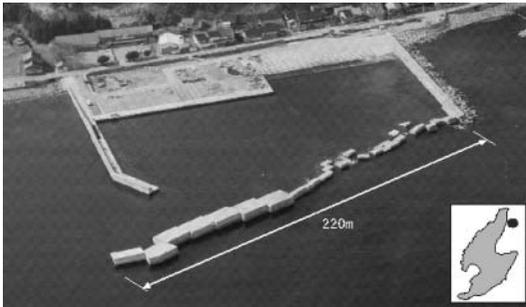
(2) 北小浦漁港の被災状況

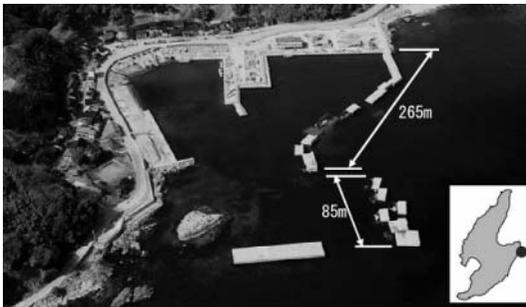
(3) 水津漁港の被災状況

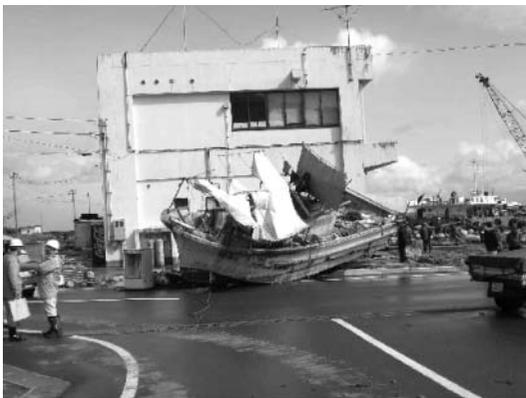
(4) 漁協協に打ち上げられた漁船 (水津漁港)

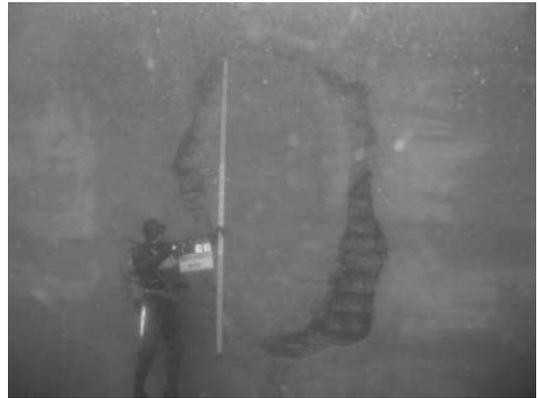
が見られ (写真-2), 設計以上の大きな波力が生じたものと推定される。また, 物揚場, エプロン, 臨港道路などで被災も生じており, 陸上施設においても大きな被害が生じていた。

(1) 鷲崎漁港のケーソン損壊

鷺崎漁港等のケーソン損傷状況から、ケーソン堤体に衝撃砕波力が作用した可能性が高い。被災した防波堤まで波高が減衰せずに作用したことに加え、被災した防波堤のマウンドの形状や前面の海底勾配などの条件（図-12）が重なったことが要因であると考えられる。鷺崎漁港と水津漁港の被災（滑動、転倒、沈下）した防波堤の設置条件を整理したところ、滑動量とマウンド水深の相関が高く、マウンド水深が10mに近い条件で滑動量が大きくなっていることがわかった（図-13）。

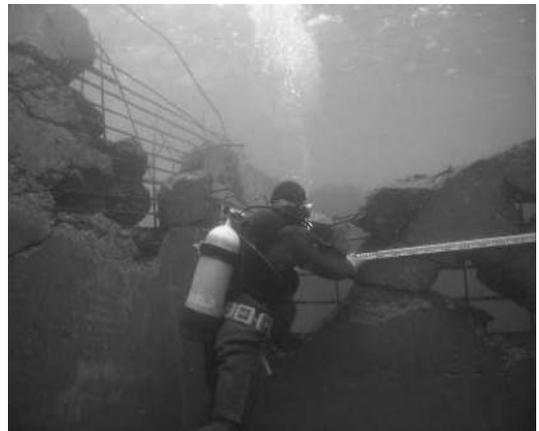
(2) 水津漁港のケーソン損壊

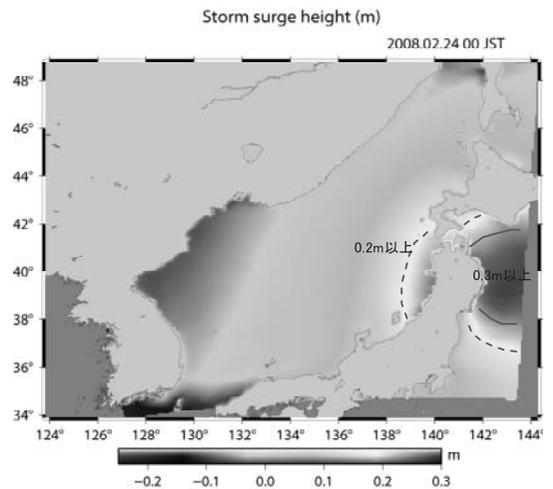
図-2 日本海全域の高潮推算結果

に新潟沿岸へ到達した。さらに24日には冬型気圧配置が強まった影響により、新潟沿岸の海域では強風域が重なり北～北西方向からの強風が継続した。被災時の日本海全域の高潮推算を行ったところ、気圧低下と吹き寄せにともなう20cm程度の高潮が大潮の満潮時と同時期に日本海全域で発生していたことが確認された(図-2)。

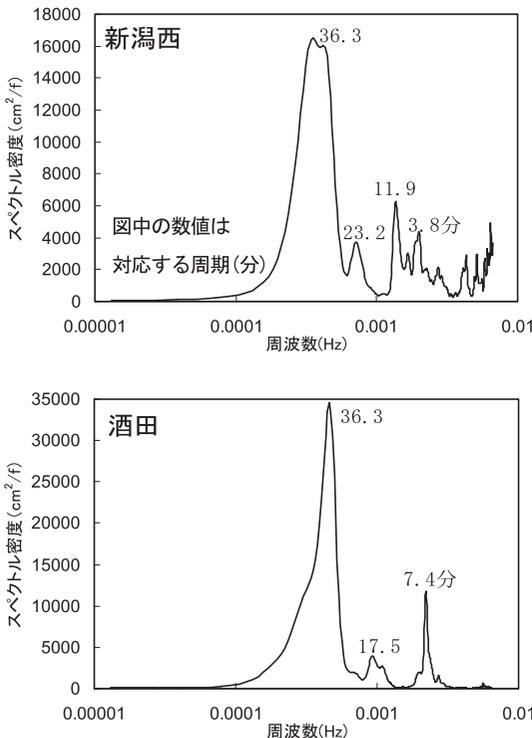
図-3 観測潮位のパワースペクトル

また、図-3に示すように被災時の新潟西と酒田(いずれもNOWPHAS:港湾局)の観測潮位偏差時系列のパワースペクトルから、35～36分周期の長周期成分が発現しており、有義波高換算で数10cm相当となる。これは新潟沿岸の陸棚によって励起される長周期の潮位変動と想定され、一様海底勾配のエッジ波と考えた場合35km程度の陸棚波となり、酒田の陸棚に相当する。これらが加わり、被災時には高い潮位が形成されていた。

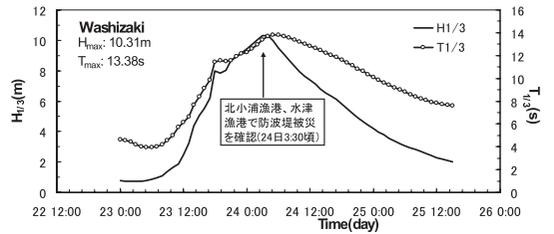
図-4 被災時の鷺崎漁港沖波推算結果

港で防波堤被災が確認された時刻(24日3時半頃)とほぼ同じであることがわかる。

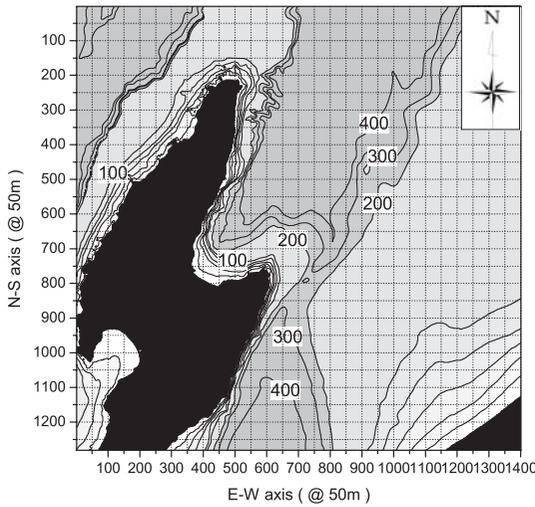
入射波浪条件を表-1にまとめた。沖波向NとNEについては本土側北部漁港の設計沖波条件を用い、NNEのみ被災時の沖波とした。潮位は被災時の佐渡島の実測潮位を参考に0.5mとした。計算領域は東西70km、南北64kmの範囲とし、計算格子間隔は50mとした(図-5)。

図-5 計算領域

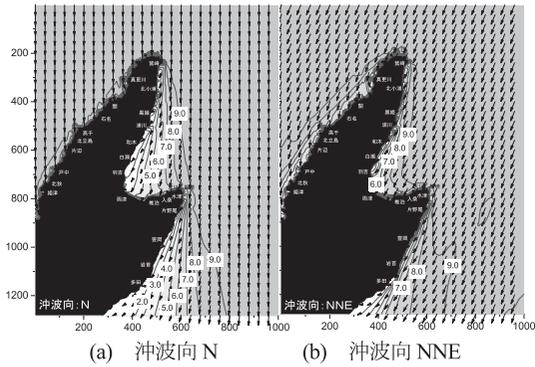
計算結果のうち、沖波向NとNNEの波高平面分布を図-6に、沿岸部の水深20mライン上の波高分布を図-7に示した。通常の来襲高波であるNでは、両津港以南の漁港への来襲波浪は岬による遮蔽および屈折効果により著しく減衰しているが、NNEではその減衰効果が低減し両津湾内に7mを超える高波が来襲している。NEになるとフェッチが短くなることに起因し沖波が小さくなるため

図-6 有義波高・波向ベクトル図

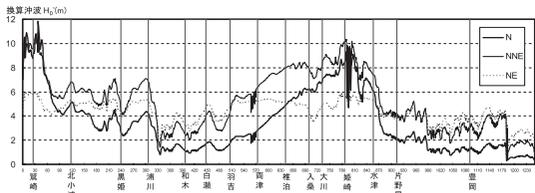
図-7 水深20mの換算沖波分布

全体に来襲波浪が小さくなり、本土側漁港ではNNE方向からの高波に注意が必要である。特に、北側では鷺崎漁港から蒲川漁港、両津湾以南では椎泊漁港から水津漁港の範囲で北寄りから東寄り波浪になると来襲波高が大きくなる傾向が顕著であった。

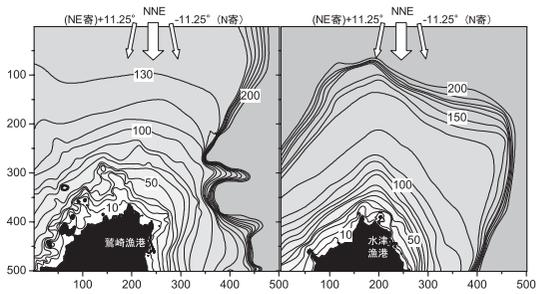
図-8 鷺崎・水津漁港周辺の計算領域

入射波浪条件は各漁港の被災沖波（鷺崎漁港：9.92m, 13.23s, NNE, 水津漁港：8.5m, 13.64s, NNE）とした。計算範囲は東西10km, 南北10km (図-8), 計算格子間隔は20m, 計算潮位は前述の0.5mとした。

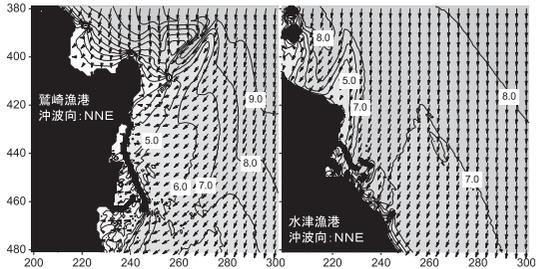
図-9 有義波高・波向ベクトル図 (左:鷺崎、右:水津)

計算結果の波高・波向ベクトル図を図-9に示した。両漁港とも直前の岬による遮蔽と周辺海底地形による屈折効果により波向が大きく変化しながら被災防波堤まで来襲している様子がわかる。

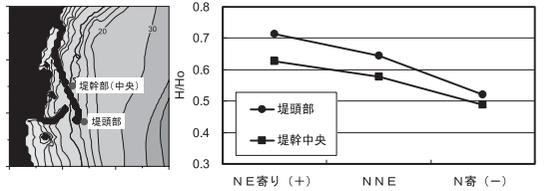
図-10 鷺崎漁港防波堤への来襲波の増幅特性

また鷺崎漁港では、海底地形の影響等により波向が東寄りに変わる程、また被災防波堤の先端に行く程、来襲波高の増幅率が大きくなる傾向が見られた (図-10)。NNEにおける堤頭部と堤幹部と波高比の差は0.1ではあ

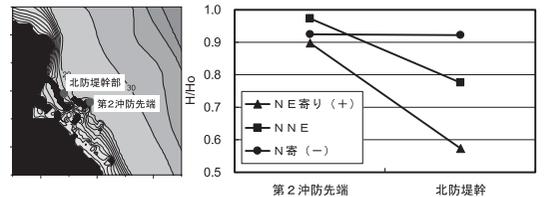
図-11 水津漁港防波堤への来襲波の増幅特性

るが、沖波10mに対しては1mの波高の違いになる。水津漁港では、東寄りになる程増幅率が大きくなる傾向は同様であったが、その傾向は北防波堤の方が顕著であることがわかった（図-11）。

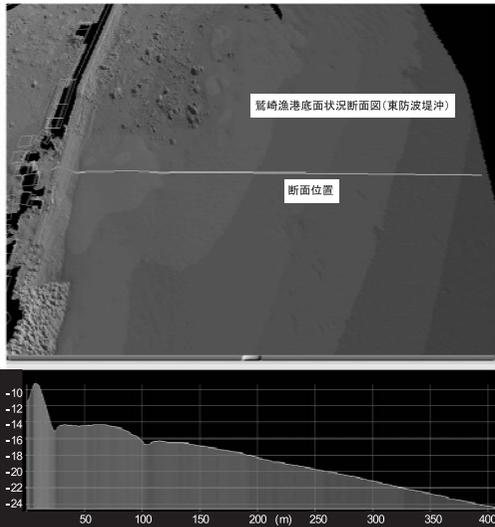
図-12 被災防波堤直前の海底地形例（鷺崎漁港周辺）

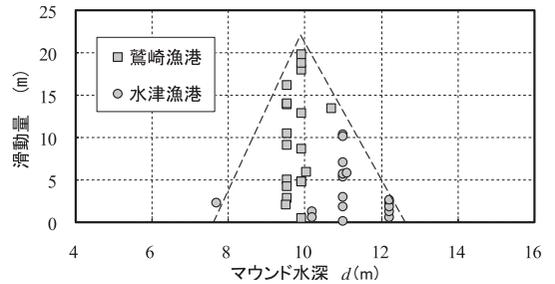
図-13 マウンド水深と滑動量の関係

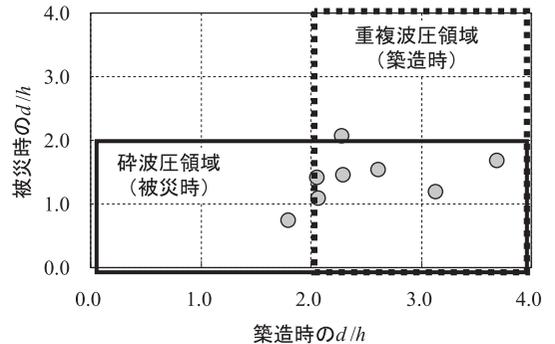
また被災した防波堤は、築造時の設計波に対するマウンド上水深 d と波高 H の比 d/H は1.8~3.7とほとんどが重複波圧領域（ $d/H > 2.0$ ）であるが、今回の高浪に対しては d/H が0.8~2.1となり砕波圧領域（ $d/H \leq 2.0$ ）に変わっていた（図-14）。これら沖波向と海底地形の影響による来襲波高の増大や、来襲波条件と防波堤の設置条件により衝撃砕波圧が発生したものと考えられた。

図-14 築造時と被災時のマウンド水深比（中泉ら，2009）
