建物周りの津波痕跡分布とその活用 - 2009年サモア地震津波を例に -

Tsunami-trace Distribution around Buildings and Its Practical Use - Examples in the 2009 Samoa Earthquake Tsunami -

Examples of tsunami-trace distribution around building in the 2009 Samoa Earthquake tsunami are presented, and compared with those by laboratory experiments. It is confirmed through the comparison that the tsunami-trace distributions around buildings by the field survey are consistent with those by the laboratory experiments and involve information such as an inundation flow direction, velocity and force at the maximum incident inundation depth, and strength of buildings. Variation coefficient of inundation flow velocity caused by a measured point difference at the front and the back of building is also examined. In addition, based on a recent knowledge of inundation flow velocity, the existing judgment criterion for the degree of damage to buildings is re-examined, and a newly proposed judgment criterion is confirmed to be consistent with Koshimura *et al.*'s tsunami fragility curve for Japanese wooden buildings.

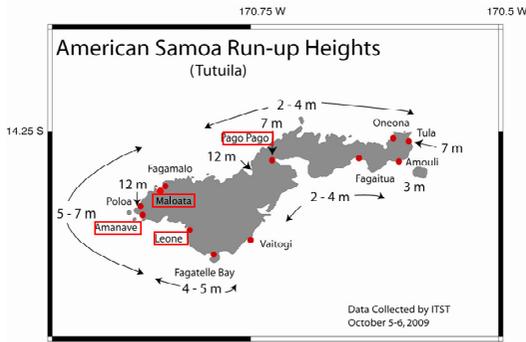
図-1 米領サモアにおける津波高分布 (ITST 提供)

2009年9月29日06時48分（日本時間30日02時48分）、サモア諸島南方沖（15.559°S, 172.034°W）で $M_w = 8.0$ の地震（深さ18km, 傾斜角52°, 走向345°, すべり角61°）に伴う津波が発生した（USGS, 2009）。証言によれば、米領サモアの南西岸における津波初動は引きで、Pago Pagoでは第1波が引ききらないうちに第2波が打ち寄せ、第2波が最高水位となった。Pago Pagoの検潮記録には地震20分後に小さな押しの初動が認められるが、これは目視では見過ごされよう。米領サモアにおける津波高分布を図-1に示す。死者は、2009年12月18日現在、サモア独立国で183人（人口18.9万人）、米領サモアで34人（6.0万人）、トンガで9人（10.4万人）に達した。

現地調査は2009年10月16～18日（正味）にかけて米領サモアのTutuila島で行った。調査地域は島の西側から反時計周りにMaloata, Amanave, LeoneとPago Pagoで、図-1において四角で地域名を囲ったところである。

Pago Pagoは細長く曲がった湾の奥に位置する(図-1)。ここで調査した3軒の建物周りの痕跡は全て引き波や反射流の影響を受けており、有意なデータが得られなかった。その一例を図-5に示す。

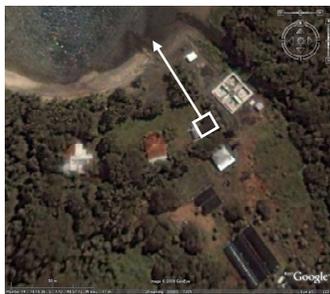
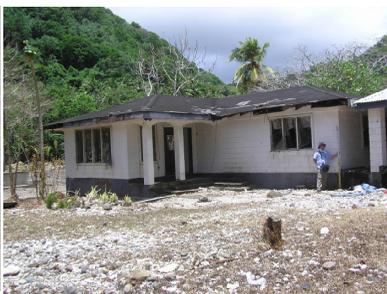
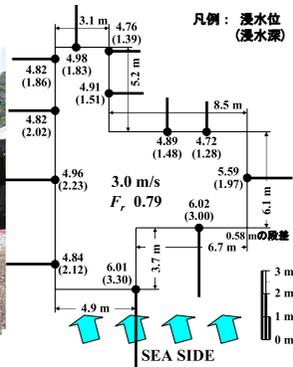
図-2 建物周りの津波痕跡分布 (Maloata)

図-2に Maloataでの調査結果を示す。建物はほぼ平坦地(衛星写真中の矢印線に沿って、勾配+1/19の前浜に引き続く勾配+1/52の緩斜面上)にあり、汀線から64m地点に孤立的に建っている。建物の平面形状は複雑で、ここでは12点で痕跡の水位と浸水深を得た。建物がなかったときの津波ピーク時の入射氾濫流速 u (後述の式

(1) (岡本・松富, 2009) で評価。以下も同じ) は3.0 m/s, 入射フルード数 $F_r (=u/\sqrt{gh_f})$ は0.79と推定された。ここで, g は重力加速度, h_f は建物の背面浸水深である。

図-2~4の現地調査データを用いて, 建物前・背面での痕跡測定位置の違いによる推定氾濫流速の変動係数 (=標準偏差/平均) を検討する。図の順に 10 (=2×5), 4 (=2×2), 6 (=3×2) 通りの推定氾濫流速が考えられ (図-3中の破線参照), 変動係数は順に0.043, 0.059, 0.20である。ただし, 氾濫流速は次式で評価している。

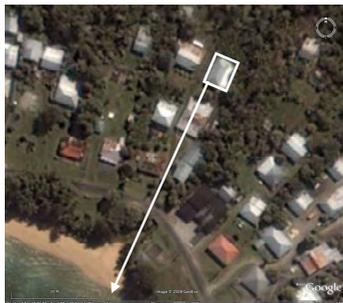
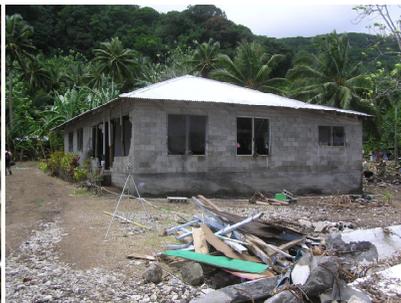
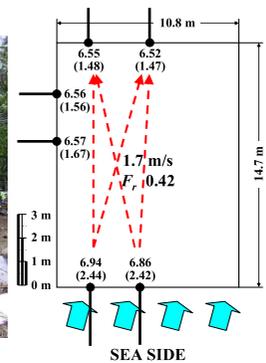
図-3 建物周りの津波痕跡分布 (Amanave. 破線の矢印は建物前・背面の浸水深の組合せ例を示す)

図-3に Amanaveでの調査結果を示す。建物は高さ約1 mの浜崖に引き続き勾配+1/40の緩斜面上にあり, 汀線から142m地点にやや密集して建っている。ここでは6点で痕跡の水位と浸水深を得た。津波ピーク時の入射氾濫流速は1.7m/s, 入射フルード数は0.42と推定された。入射フルード数が小さいが, これは建物が緩斜面上で, 氾濫域の奥域に建っているためである。参考までに, これまでに現地調査で収集された補正後の入射フルード数は0.42~1.2 (補正前は0.7~2.0) の範囲である。

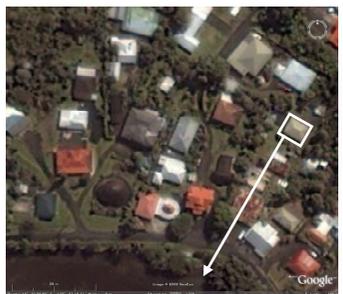
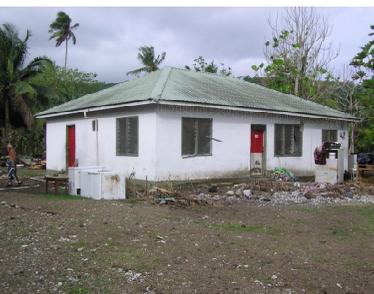
図-4 建物周りの津波痕跡分布 (Leone)

図-4に Leoneでの調査結果を示す。建物は平坦地 (高さ約1mの浜崖に引き続き勾配+1/220の緩斜面上) にあり, 汀線から109m地点にやや孤立的に建っている。今回の調査において最も理想的なデータであり, ここでは7点で痕跡の水位と浸水深を得た。津波ピーク時の入射氾濫流速は2.5m/s, 入射フルード数は0.72と推定された。

建物に対する斜め入射の度合 (各図下部の矢印の向き参照) が強いほど, 変動係数は大きい傾向にあると言える。

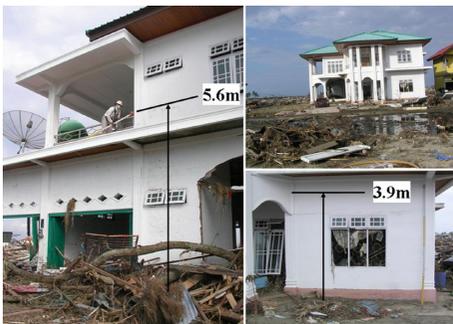
図-6 地震と津波の両方に耐えた Putri 家の建物

上述した何れの場合も津波ピーク時の入射フルード数は1以下で, 流れは常流である。これは, 汀線から陸側へある程度離れた場合を対象とした氾濫流実験の結果 (岡本・松富, 2009) や2004年インド洋津波における Banda Aceh の Putri 家 (図-6) でのもの ($F_r \cong 0.92$ (榊山ら, 2005)。本研究の評価方法では0.56) と整合する。

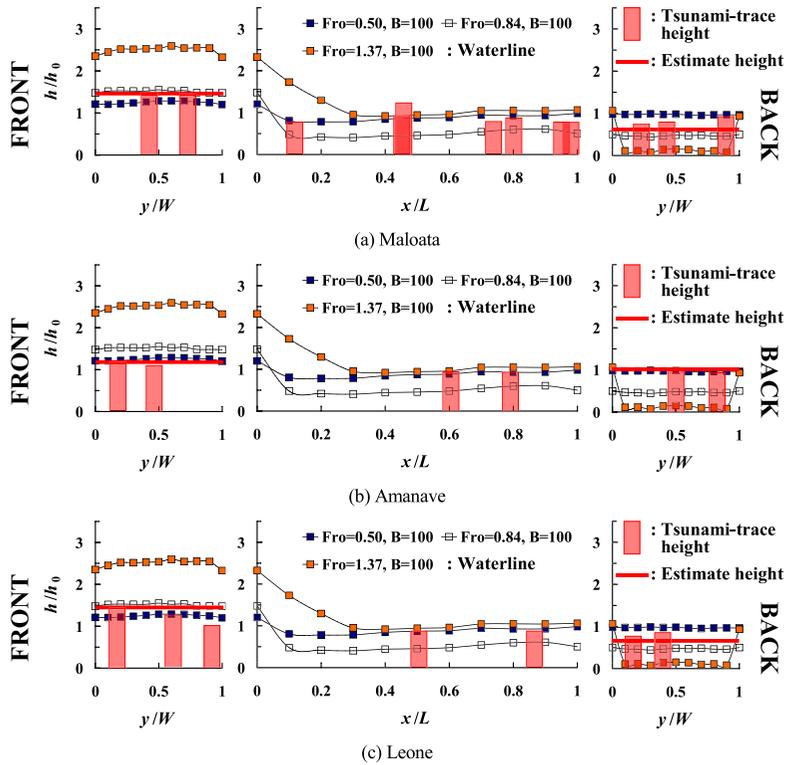
図-7 正四角柱周りの浸水深分布 (自由曲線) と現地調査データ (縦棒) の比較

図-7 (a)~(c) に Maloata, Amanave と Leone での建物

の前・背面痕跡水深 (縦棒) と正四角柱模型での実験結果 (自由曲線) (岡本・松富, 2009) の比較を示す。実験結果は定常流で得られたもので, 凡例の B は水路幅 (cm), F_{r0} は等流のフルード数である。また, h は水路底面から水際線までの水深, h_0 は等流水深, y は模型前面 (左図) では模型左端, 模型背面 (右図) では模型右端を原点とする水平距離座標で, 模型幅 W で無次元化されており, x は模型右側面に沿い, 模型上流端を原点とする距離座標で, 模型長さ L で無次元化されている。図において, 実津波の無次元前面痕跡水深は, 入射フルード数 $F_r (=F_{r0}$ と考える) を考慮しながら実験結果から線形補間して決めたもの (図面左側の太い水平直線) と一致させている。これに基づいて実津波の等流水深と無次元背面痕跡水深を順次評価し, 実験のそれ (図面右側の太い水平直線) と比較している。図から, 実津波の無次元背面痕跡水深は実験のものより大きめであることが判る。この理由として, 実際の氾濫流は非定常であり, 窓や戸口を通して建物背後へ流れ込むことが考えられる。

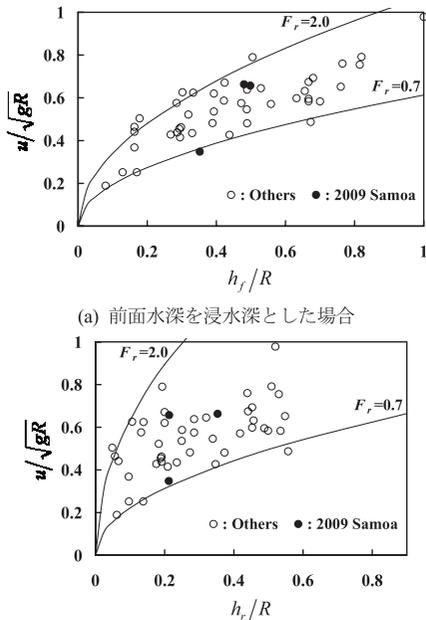
図-8 氾濫流速と浸水深の関係

図-8に補正前の氾濫流速 u と建物前・背面浸水深 h_f, h_r の関係を示す。図中, R は前面浸水深の測点やその近傍での津波来襲時の海面からの津波高である。●が今回のサモア地震津波で得られたもので, 氾濫流速はこれまでと同傾向であることが判る。

図-8のデータはできるだけ平坦地の孤立的な建物で得たものである。よって, 図中の下限曲線は痕跡が引き波

2009) と補正後の入射フルード数の下限値 (上述) から、その判断基準として $h_r/h_t > 1.3$ かつ $F_r > 0.42$ が得られる。

や反射流の影響を受けていないかどうかの判断基準に使える．図-8 (a) と (b) の両下限曲線の式 (岡本・松富,

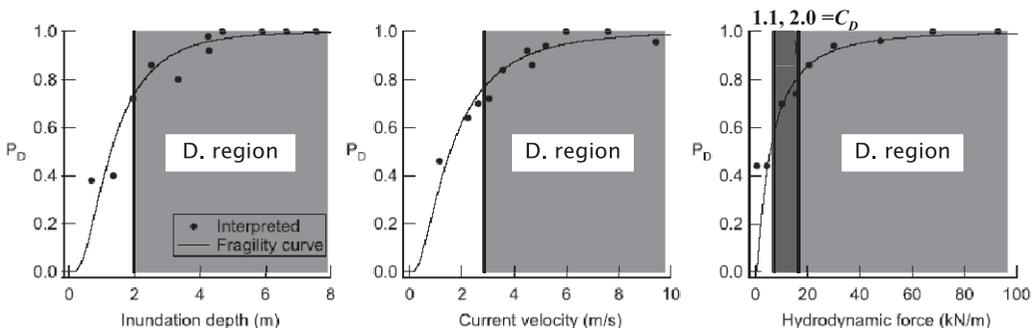
図-10 我が国の木造家屋に対する大破 (D.) の新判断基準とKoshimuraら (2009) の津波被害関数 P_D の比較

図-10に木造家屋に対する被災程度(大破)の新判断
基準(表-1)と我が国の木造家屋に対するKoshimuraら
(2009)の津波被害関数 P_D の比較を示す. 図から, 両者
の対応はよく, 浸水深と氾濫流速, 流体力の対応度にも
矛盾がないことが判る.
