定点カメラ画像の判読と幾何補正法による養浜効果の定量的測定

Evaluation of Effect of Beach Nourishment Using Imageries Produced from Photographs Taken from Fixed Point by Geometric Transformation

宇多高明¹・石川仁憲²・三波俊郎³・湖内真帆³・進藤 豊⁴・和田昌明⁵

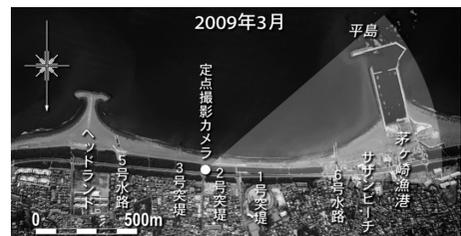
図-1 定点カメラの設置位置と撮影範囲

茅ヶ崎中海岸では海岸背後の防災無線用の鋼管に定点カメラが装着されており、2007年1月30日から6時～18時の毎正時50秒の画像データが記録されている。撮影範囲は図-1に示すように海岸西側の茅ヶ崎漁港方向を望み、漁港東側のサザンビーチとの境界にある6号水路と、海岸中央部にある1, 2号突堤および養浜区域が含まれる。本研究では、①撮影時の潮位が平均潮位に近く、②波の打ち上がりによる精度の低下を避けるため入射波高が低く、③太陽光が順光となる条件を満足するため撮影時刻が午前中、という3条件を満たす連続画像(1秒間隔で50秒間: 51枚)をほぼ1ヶ月間隔で抽出した。具体的には潮位がM.S.L.±0.1m以内、平塚観測塔における有義波高が0.5m以下、撮影時刻が8～12時とした。次に51枚の画像群を加算平均した画像を作成した。これにより汀線付近の碎波による白濁域が平均化され、汀線位置がより明瞭に識別可能となる(Lippmann・Holman, 1989; 鈴木ら, 2002)。この画像を用いて2号突堤から6号水路付近の海浜状況の変化を調べた。さらに中海岸の汀線位置を定量的に計測するため、平均化画像を幾何補正することにより垂直写真に変換し、それより汀線変化を調べた。

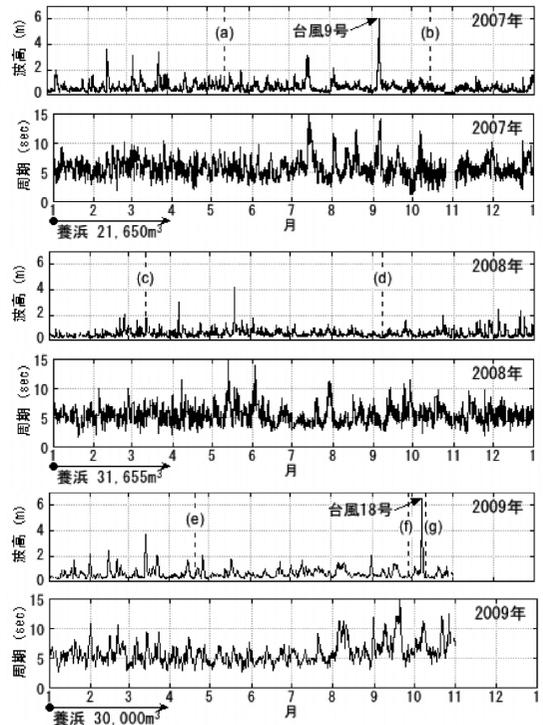
図-2 平塚観測塔における波浪観測結果
(2007年1月～2009年10月)

平塚波浪観測塔での観測データをもとに、解析期間中の有義波高と周期の変化を図-2に示す。図には各年の養浜期間と養浜量も示す。解析期間中には2007年9月6日に西湘バイパスの崩壊など主に相模湾西部沿岸に甚大な被害をもたらした台風9号 ($H_{1/3}=6.1\text{m}$, $T_{1/3}=10.1\text{s}$) が来襲している。この台風9号は高波浪の作用時間が観測史上最長であったことが特徴である (宇多ら, 2009)。また2009年10月8日には相模湾東部沿岸で侵食や波浪・高潮被害をもたらした台風18号 ($H_{1/3}=6.5\text{m}$, $T_{1/3}=10.4\text{s}$) が来襲している。一方、台風9号来襲後から台風18号来襲前までの期間は比較的静穏な状況が続き、とくに2008年6月～11月の半年間は2m以上の波高は来襲していない。このような条件下において生じた汀線位置や海浜状況の経時変化について、平均画像のうち養浜時や静穏時、高波浪時の状況を抽出し、以下に考察する。画像手前が東側、奥が西側となる。また各画像には、汀線変化比較のために2007年5月12日の汀線を実線で示す。

図-2に示したように、2008年1月から3月にかけての31,655 m^3 の養浜後、5月末までには高波浪が数回来襲したが、6月10日から12月16日までは比較的静穏な状況であった。このことからこの期間の汀線位置や盛土養浜部に大きな変化は見られない。ほぼ1m以下の静穏な波浪条件では、既に高波浪によって削られた盛土養浜ののり先を波が洗うことがないことがわかる。一方、11月6日では礫がカスプ状に集積した。このカスプ状の礫の堆積域は12月16日では見られないが、2号突堤のブロックの露出状況がほとんど変化していないことから、表層を細

2009年7月31日まで礫が堆積してできたカスプの分布に変化が見られるものの、海岸状況に大きな変化は見られない。一方、2009年8月16日では、全域にわたって大量の礫がうち上がり前浜を覆っている。これは図-2に示したように、波高が小さく、周期が長い波浪が長時間連続して作用 (8月5日～11日, $H_{1/3} \approx 1.0\text{m}$, $T_{1/3} \approx 10\text{s}$) したことによる。その後9月27日では広い範囲で砂が礫を覆っている。8月16日から9月27日の間も同様に波高が小さく、周期が長い波浪が長時間作用 (9月17日～20日, $H_{1/3} \approx 1.0\text{m}$, $T_{1/3} \approx 10\text{s}$) したことがこの原因と考えられる。

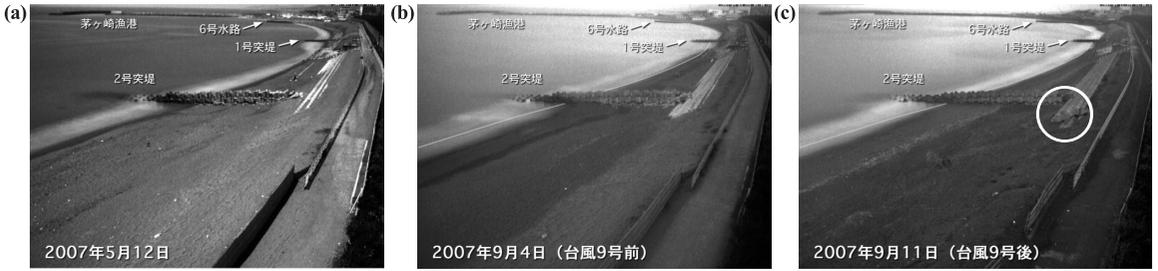
図-3 2007年の養浜直後と台風9号来襲前後の状況

2007年5月12日は、白濁した碎波帯の状況から2号突堤の両側では相対的に緩勾配の海浜であるが、1号突堤の東側隣接部の護岸前面では急深であったことが分かる。また2号突堤の東側の傾斜護岸の一部は異形ブロックが砂に埋っていた。その後、台風来襲前の9月4日までは異形ブロックは砂に埋ったままで、汀線位置もほとんど変化せず海浜状況に大きな違いは見られない。

9月11日の台風9号来襲後は汀線付近では大きな変化がないが、後浜で地形変化が生じた。侵食により2号突堤の基部の○印で示す部分では異形ブロックが露出した。併せて現地では盛土部分から土砂が削られ沖に流出したことが確認されている (石川ら, 2008)。このように後浜や盛土養浜の土砂が侵食されたにもかかわらず汀線位置はほとんど変化していない。

2009年10月8日の台風18号来襲後の10月11日では、前浜で再び礫が露出し、さらに9月27日に見られた2号突堤の東側に堆積していた礫が削り取られ、1層目の異形ブロックが露出した。また1号突堤から2号突堤へと続く異形ブロックの最上段が露出し、盛土養浜部は海側が大きく削れ、異形ブロックが露出した。2007年の台風9号来襲後の図-3(c)と比べて後浜背後の堆砂垣や自転車道背後の堆砂垣が陸側に倒れていることから、台風9

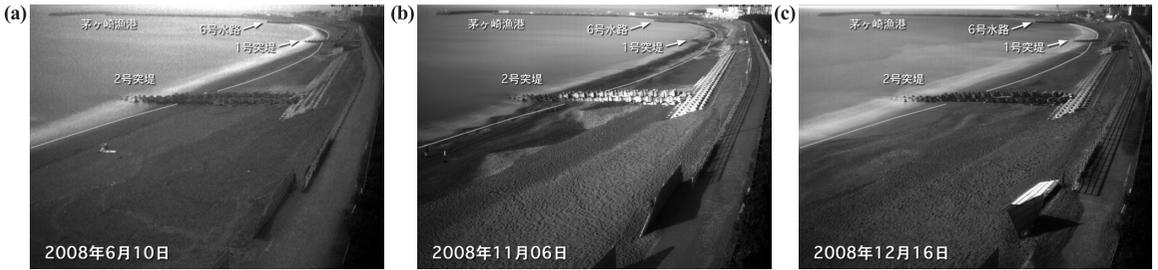
図-4 静穏な波浪条件下での状況

砂・中砂が覆ったと推定できる。

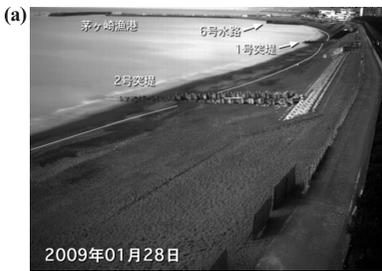
図-5 2009年の養浜時の状況

2008年と同様に盛土養浜は1号突堤と6号水路間から行われ、4月19日には1号突堤を越えて東側まで養浜区域が広がった。2008年に比べて養浜期間中に2m以上の高波浪が数回来襲していることから、養浜期間中も盛土養浜から土砂が供給されたと考えられ、その結果全域にわたって汀線が大きく前進した。また4月19日ではこれまでは顕著に見られなかったカスプ状の礫の堆積域が確認できる。

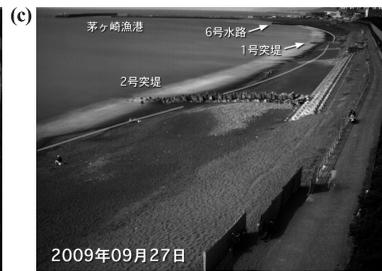
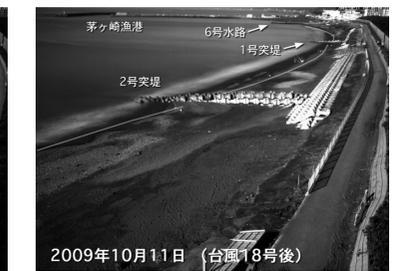
図-7 台風18号来襲後の状況

号よりも波の遡上が著しかったことが分かる。一方、汀線は後退することなく、むしろ来襲前に比べて前進したようにみえる。台風9号来襲時でも同様な状況であったことから、盛土養浜は高波浪時において土砂供給源となり、海岸保全効果を発揮したと考えられる。

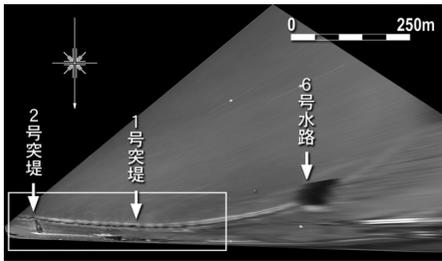
図-8 画像の座標変換結果と解析区域

測定には向かない。そこで、茅ヶ崎漁港防波堤や突堤の先端など、平面位置を特定可能な同一水平面上の8地点を画像上に定め、これらを標定点として俯瞰画像を水平面上に投影する座標変換（射影変換）を行った。これにより標定点と同一平面上にある汀線付近の画像は垂直画像に補正され、この画像から汀線位置を直接計測可能となる。画像の座標変換結果の一例を図-8に示す。この画像では6号水路付近より西側は遠方かつ俯角が小さいため、上記の幾何補正を施した際の位置精度が低いので、図-8に示す矩形領域の拡大画像を解析対象とした。

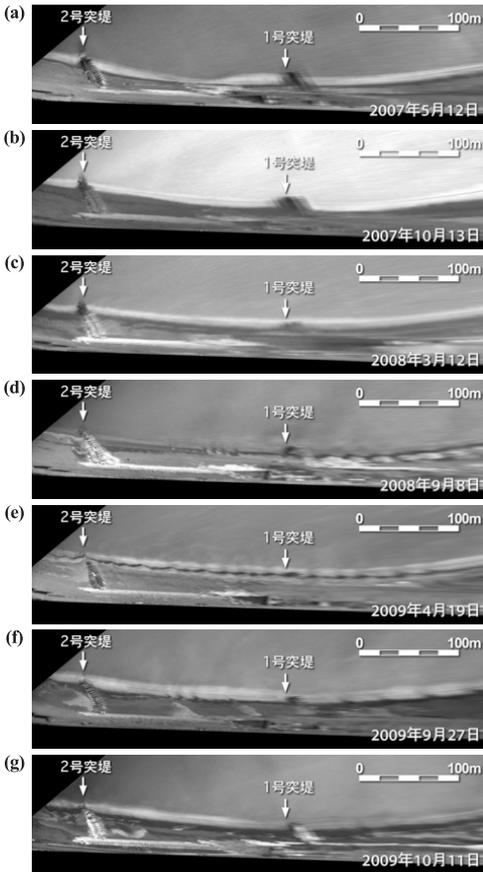
図-9 幾何補正後の定点カメラ画像

波浪時などを考慮して7時期の画像を選定した。図-9に7時期の幾何補正後の画像を示す。また図-9(a)~(g)に対応して、図-2には選定した画像の撮影時期を示す。図-9(a)は2007年の養浜後の画像(2007年5月12日)であり、この時期には、1、2号突堤の先端は静穏時の碎波点、もしくはその沖にある。図-9(b)は台風9号来襲後の海岸状況(2007年10月13日)を示す。3でも述べたが5月12日の画像と比較すると、高波浪の作用により2号突堤の付け根付近では砂が削り取られてコンクリートブロックが露出したが、汀線には変化が見られない。図-9(c)は2008年の養浜時の状況(2008年3月12日)で、養浜により汀線が大きく前進したことが1号突堤の埋砂状況から見て取れる。図-9(d)は静穏な波浪条件下における海岸の状況(2008年9月8日)で、1号突堤の西側でカスピの形成が著しい。図-9(e)は2009年の養浜直後の状況(2009年4月19日)で、図-9(a)と比べると2号突堤は砂浜にほぼ隠れたことから養浜によって砂浜が広がったことが分かる。また沿岸方向に連続して小規模なビーチカスピが多数形成されているのが見てとれる。図-9(f)は台風18号来襲前の状況(2009年9月27日)を示す。1号突堤はほぼ砂に埋まったままである。またカスピ状に集積した礫は沿岸方向に60~90m間隔で分布していることが分かる。そして図-9(g)は台風18号来襲後の状況(2009年10月11日)である。

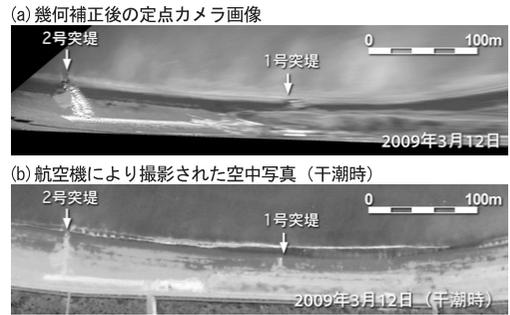
図-10 幾何補正後の定点カメラ画像と空中写真の比較

図-10には2009年3月12日の幾何補正後の定点カメラ画像と同日の干潮時に撮影された通常の航空機により撮影された空中写真の比較を示す。撮影時の潮位が異なるので単純な比較はできないが、両者とも突堤とドライビーチの位置関係は同程度であり、幾何補正後の画像は海岸の状況を面的にとらえる精度を有しているといえる。そこで、幾何補正により変換された垂直画像から汀線位置を読み取り、解析期間中の汀線変化量を算出して定量的な相対評価を行った。図-11は2007年3月16日の汀線形状を基準とした2008年と2009年の養浜後の汀線変化量を示す。図-11(a)より2008年では、最初に土砂投入が行われた1号突堤西側の区域(X=280~420m)は、養

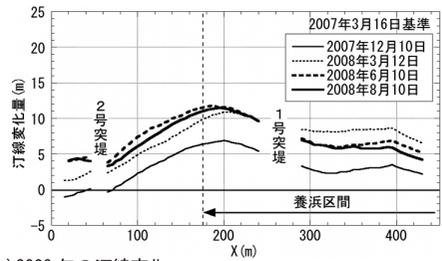
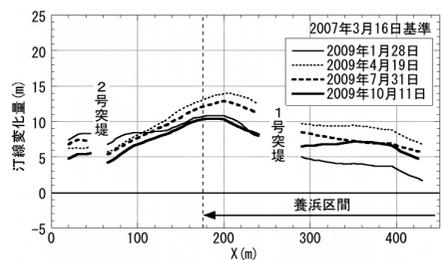
図-11 幾何補正後の画像より読み取った汀線変化

浜直後の2008年3月12日では汀線が+8mと大きく前進し、その後、時間の経過とともに後退し8月10日では汀線前進量が+6m程度となった。一方、土砂投入が1ヶ月程度遅い1号突堤東側の区域では3月12日に比べて8月10日の汀線前進量は大きく、結果として1号突堤を節として汀線が時計回りに回転したように見える。このようにして汀線は最終的に全域にわたってほぼ平行に前進している。図-11 (b) に示す2009年では、2008年で見られた特徴と異なり養浜直後の4月19日は、前進量に差はあるものの主に養浜区域前面で一様に汀線が前進している。その後、時間経過とともに後退し、最終的に2009年10月までの最大汀線前進量は10m、平均汀線前進量は7mとなった。また、養浜直後の一時的な汀線前進を除く短期的な汀線変動は5m以下である。

- ① 茅ヶ崎中海岸での養浜では、養浜直後は主に養浜区域の汀線が前進したが、最終的に汀線は全域にわたってほぼ平行に前進した。2009年10月までの最大汀線前進量は10m、平均汀線前進量は7m、短期的な汀線変動は5m以下であった。
- ② 2009年の8月～9月では、波高が低く周期が長い波浪 ($H_{1/3} \approx 1.0\text{m}$, $T_{1/3} \approx 10\text{s}$) が長時間連続して作用した結果、全域にわたって大量の礫がうち上がり前浜を覆った。さらに同様な条件が続くと広い範囲で砂が礫を覆った。一般に、波高が低く周期が長い場合は堆積傾向となるが、このような事象が礫と砂の土砂動態の違いも含めて実際に現地を確認された。
- ③ 2009年の台風18号来襲時には、堆砂垣が倒壊するなどの被害が生じたが、盛土養浜が削れて海岸に養浜材が供給されたことで汀線の維持が図られた。台風9号来襲時でも同様な状況であったことから、盛土養浜は高波浪時において土砂供給源となり、海岸保全効果を発揮することが明らかである。
- ④ 以上のように度重なる高波浪の来襲があっても、礫を多く含む養浜により茅ヶ崎中海岸の汀線は着実に前進し、養浜の海岸保全効果が定量的に明らかになった。一方、盛土養浜は、養浜直後や高波浪時には波によって盛土部が削られ養浜材が海岸に供給されるものの、

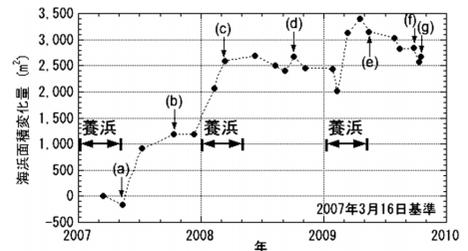
図-12 海浜面積の変化量 (2号突堤から西に400m区間)

2号突堤から西に400m区間を対象に海浜面積の変化量を算出したのが図-12である。海浜面積は養浜を行うごとに増加し2009年10月時点の増加量は2,500m²となった。またどの年も養浜直後に増加量が大きい。図-3～図-7で見られたように盛土方式の養浜は、施工直後はそののり先が波によって洗われ急激に削られるが、その後は高波浪が来襲しない限りほとんど変化していない。図-12にはこのような特徴が表れているといえる。
