# 2009年8月11日に駿河湾で発生した地震による 深層水取水管の被災とその要因

Damage of Deep Ocean Water Pipes due to the Suruga Bay Earthquake on 11 August, 2009

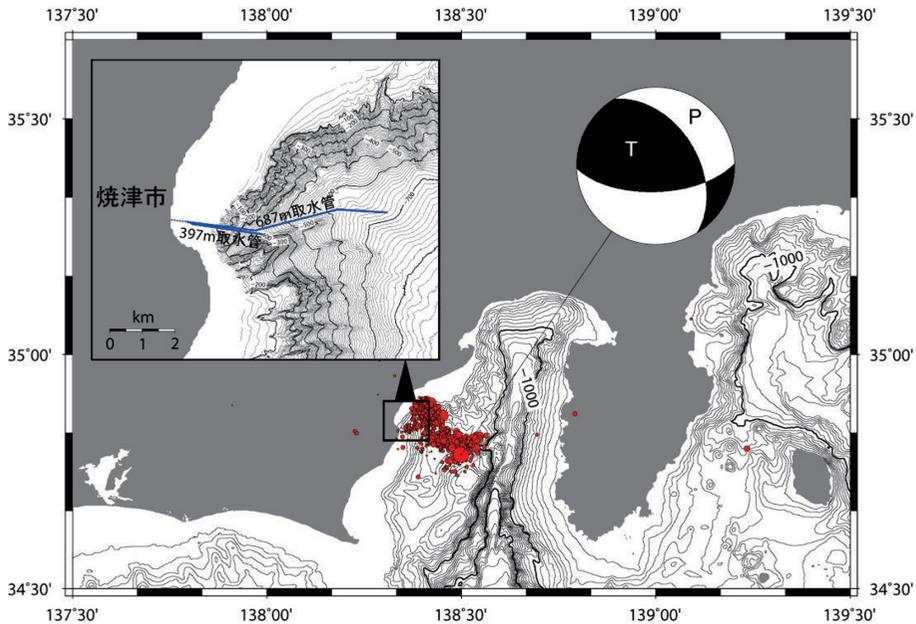
図-1 2009年8月11日に駿河湾で発生した地震の震源ならびに駿河湾深層水取水管の設置位置

2009年8月11日05時07分(日本時間)に駿河湾の深さ23kmでM6.5の地震が発生して、震源に近い静岡県伊豆市、焼津市、牧之原市、御前崎市で震度6弱を観測した(気象庁, 2009)。以下ではこの地震を駿河湾地震と呼ぶが、この駿河湾地震の発生を受けて気象庁は初めて「東海地震観測情報」を発表したことで注目された地震である。図-1に示すように、本震の震源メカニズムは、圧力軸が北北東-南南西方向の横ずれ成分を持つ逆断層型で、フィリピン海プレート内で発生したスラブ内地震である。図-1には地震発生から24時間後までの余震分布を示しており、その分布から断層面の拡がりや断層走向方向に約20kmと推測できる。

静岡県では2001年から焼津市の沖合、水深397mと水深687mの海底から2層の海洋深層水を取水している。そして静岡県水産技術研究所駿河湾深層水水産利用施設へ送水して研究目的に利用されるほか、深層水を利用したオリジナル商品の開発等により地域産業の振興に寄与している。2本の深層水取水管は図-1に示すように、焼津新港から東向きに並行して沖合に向かって延伸しており、397m取水管は約3.3km、687m取水管は約7.3kmの管長をもつ。表-1に示すように、深層水取水管の材質は硬質ポリエチレン管の上に亜鉛メッキ鉄線を寄り合わせて外装した、継ぎ目のない鉄線鎧装硬質ポリエチレン管を用いた構造となっている。また取水管の径は397m深層水と687m深層水で多少異なるが、深層水取水管の設計破断強度は約1500kNである。両取水管先端には取水口を固定するために、三角錐トラス構造をした高さ7.5mの取水口やぐらを設置している。

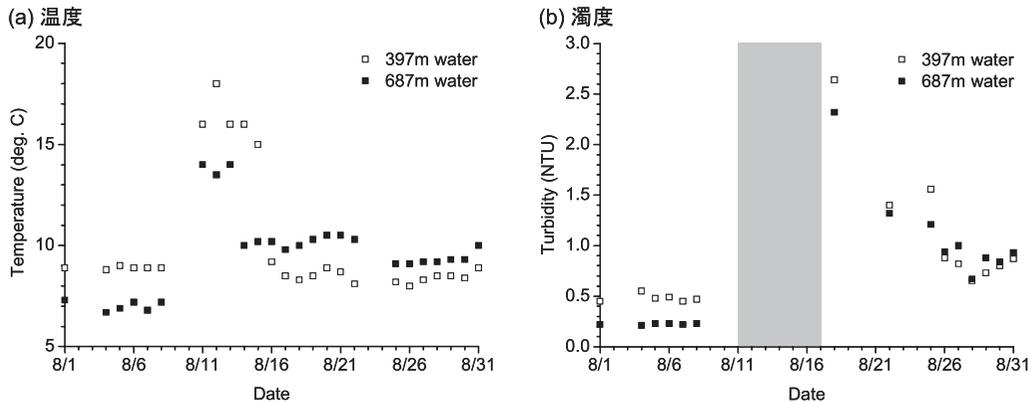
図-2 2009年8月の駿河湾深層水の (a) 温度と (b) 濁度の時系列変化 (陰影を付した期間は測定不能)

深層水取水施設では、原則1日1回の頻度で深層水の温度と濁度を計測機器により記録している。図-2に2009年8月の温度と濁度の時系列データを示す。図-2(a)が温度データであるが、地震前は397m深層水および687m深層水の温度はそれぞれ9℃および7℃で推移していたものが、地震発生直後からそれぞれ15℃～18℃および13℃～14℃に一旦温度上昇してから、4日間程度は上昇が継続している。8月16日以降は、397m深層水はほぼ地震前の温度に回復したが、687m深層水は8月25日以降も依然として9℃前後で推移している。水深が大きい687m深層水の温度は397m深層水の温度よりも低温でなければならないが、地震後から逆転している。

一方、図-2(b)の濁度データ(HACH社製2100P型濁度計による透過散乱光測定)によれば、地震発生前の濁

度は397m深層水および687m深層水は、それぞれ0.2NTU(Nephelometric Turbidity Unit)および0.5NTUで安定的に推移している。しかしながら地震発生直後から7日間は泥水が取水され、濁度データが飽和して測定不能の状態が継続していた。そして計測可能となってからも地震前

の計測値に近づきつつも、地震前と比較して濁度が0.5 NTU程度高い状態が継続していることが分かる。

駿河湾地震直後からの687m深層水の温度上昇ならびに高濁度の継続から、687m取水管に何らかの障害が発生したことが推測された。

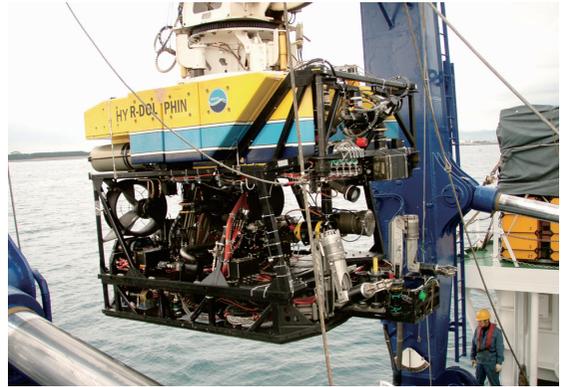
図-4 無人探査機「ハイパードルフィン」

海洋研究開発機構では、駿河湾地震の震源域調査を実施するために、2009年12月に機構が所有する図-3の海洋調査船「なつしま」(1739t)による2回の調査航海を計画した。1回目の調査航海では「なつしま」に搭載の3000m級無人探査機「ハイパードルフィン」(図-4)による深層水取水管の目視確認、そして2回目の調査航海では「なつしま」に搭載したマルチビーム音響測深機による海底地形データを取得する計画を立てた。

先述の通り、地震直後からの海洋深層水の温度と濁度の変化から687m取水管に障害が発生していることは推察できたので、深層水取水管で発生した障害箇所の特定ならびに実態を把握することを目的として、2009年12月13日～14日にかけて、無人探査機「ハイパードルフィン」による2回の潜航調査を行った。「ハイパードルフィン」は、「なつしま」を母船とする無人探査機で、複数台の水中カメラを搭載しており、スラスタによる推進力で自由に航走しながら目視観察が可能である。「なつしま」の船位を基準とした音響測位(SSBL方式)による「ハイパードルフィン」の海底における航跡ならびに2本の取水管の設置位置を図-5に示す。

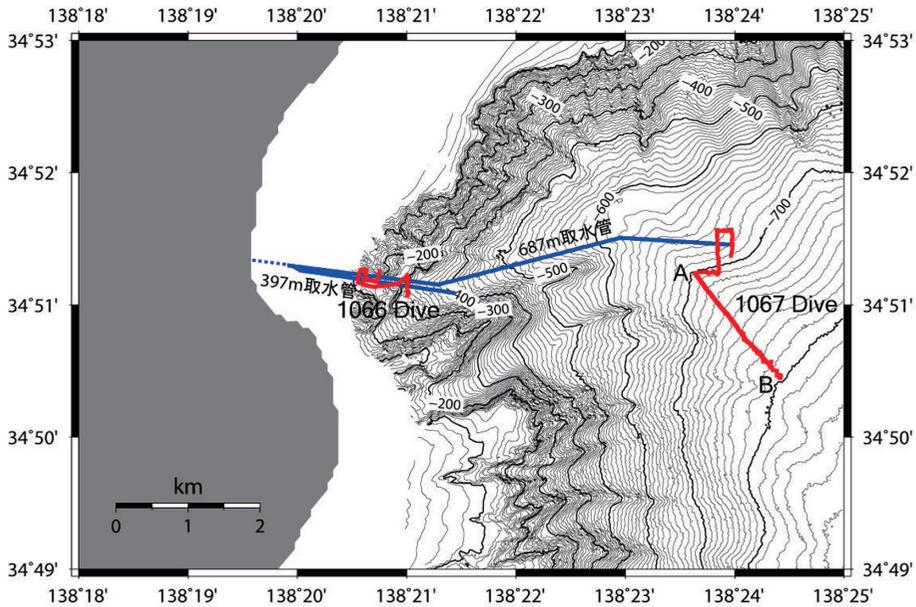
図-5 「ハイパードルフィン」による2回の潜航調査の航跡と深層水取水管の設置位置

12月13日に実施した1回目の潜航(第1066潜航)は、水深200～300m付近を中心に潜航調査を行った。これは687m取水管からの水温から、水深397mより浅い地点で取水管に何らかの障害が発生している可能性が高いと考えたためである。図-5の航跡に示すように、並行する2本

の取水管を横切るように測線を取り航走したが、397m取水管の発見はできたものの、687m取水管の発見には至らず、687m取水管は当初の設置場所から移動したものと推察される。図-6に搜索できた397m取水管の海底での設置状況を示す。外径240mmある取水管の半分程度が埋没している状態で設置されている。また、397m取水管が海底谷地形を横切っている区間では、ブリッジ状態で設置されている区間もあった。

12月14日に実施した2回目の潜航(第1067潜航)は、687m取水管の先端にある取水口やぐらを目指して潜航した。図-5に航跡を示しているが、取水口設置位置の約200m南から取水口やぐらに向かって測線を取り航走した。しかしながら、「ハイパードルフィン」に搭載の障害物探査ソナーにも反応せず、取水口やぐらの発見には至らなかった。測線を西側にずらして再度、687m取水管を横切るように航走したが、取水口付近では687m取水管の発見には至らなかった。その後、西側に向けて航走するうちに図-5の航跡のAの位置で687m取水管を発見することができた。敷設工事の取水管設置位置から約500m南側の位置である。その後、南東方向すなわち沖側に向かって687m取水管を追跡しながら航走を続けた。取水管を発見した付近では、取水管を挟んで泥が南西側だけに堆積しており、途中、取水管の脇に表層堆積物に加えて沈船が残骸となって流出している状況も確認できた(図-7)。また沖側に向かうに従って、取水管は全埋没と露出を繰り返しながら、結局水深782m付近で完全に埋没してしまい、その先の追跡を断念した。図-5のBが追跡を断念した位置で、図-5のA～Bが「ハイパードルフィン」が取水管を発見してからの航跡、すなわち地震で流出した687m取水管の位置となる。ただし図-5のAで取水管を発見してから沖側に航走したので、687m取水管の北西端については現在のところ不明である。「ハイパードルフィン」の潜航調査の結果から、687m取水管は少なくとも2km以上沖側へ押し流されたことが判明した。

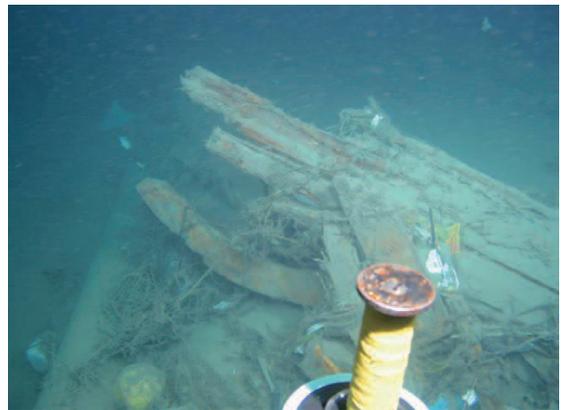
図-7 「ハイパードルフィン」第1067潜航で捜索した687m取水管と流出した沈船の残骸

生した可能性が高いことを突き止めた。687m取水管は沈船を含む堆積物で覆われており、この海底地すべりが687m取水管を流出させた要因と推定できた。

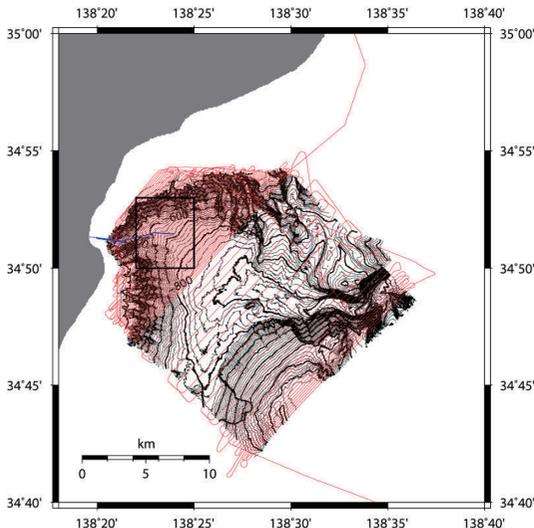
図-8 「なつしま」の航跡ならびにマルチビーム音響測深機で取得した海底地形

今回の調査航海で航走した「なつしま」の航跡、すなわちマルチビーム音響測深データを取得した測線ならびに地震後に取得した海底地形を重ねて図-8に示す。駿河湾の陸側斜面は、扇状に張り出す海脚の先端に海底谷が発達している (大塚, 1982)。そしてその海底谷のひとつに深層水取水管が敷設されている。

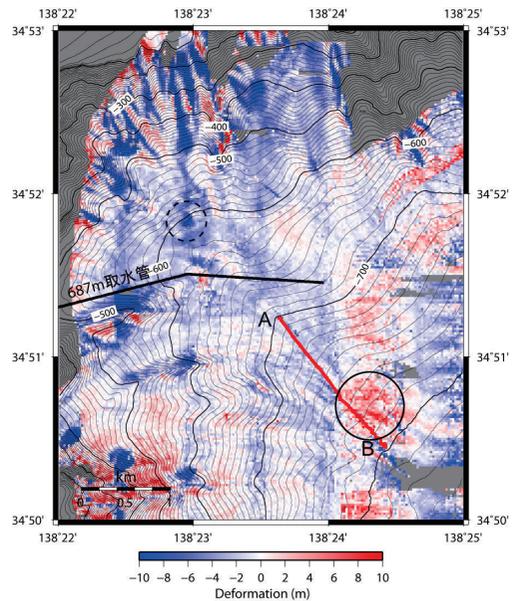
図-9 687m取水管近傍における地震前後の海底地形変化

「なつしま」による駿河湾地震前後の海底地形調査の測深データの差分をとり、図-8の矩形で囲んだ687m取水管の取水口付近を表示したものが図-9である。図-9には687m取水管の敷設工場の設置位置ならびに「ハイパードルフィン」で判明した駿河湾地震後の687m取水管の位置 (図-9のA～B区間) も示している。

海底谷を対象外としたとき、地震前後で687m取水管付近において海底地形の変化が大きい箇所は、図-9内の点線で囲んだ水深600m付近のテラス地形のところである。この付近では地震後には約10mの沈降、そして周辺では3~5mの沈降となっており、地震前より等深線が後退したことから浸食作用を受けたことになる。すなわち、この付近で地震にともない海底地すべりが発生したと推察される。その海底地すべりにともなう乱泥流が南東側の緩い海底谷に沿って流れて、約900m下流で東西方向に敷設されていた687m取水管を押し流したと考えられる。一方687m取水管を見失った付近、すなわち図-9内の実線で囲んだ海底は地震後に地形が隆起している。これは海底地すべりを起源とするタービダイトが堆積したことを示唆している。
