2010年チリ中部地震による関東・東海地方沿岸の津波痕跡調査

Field Survey for Tsunami Trace Height along the Coasts of the Kanto and Tokai districts from the 2010 Chile Earthquake

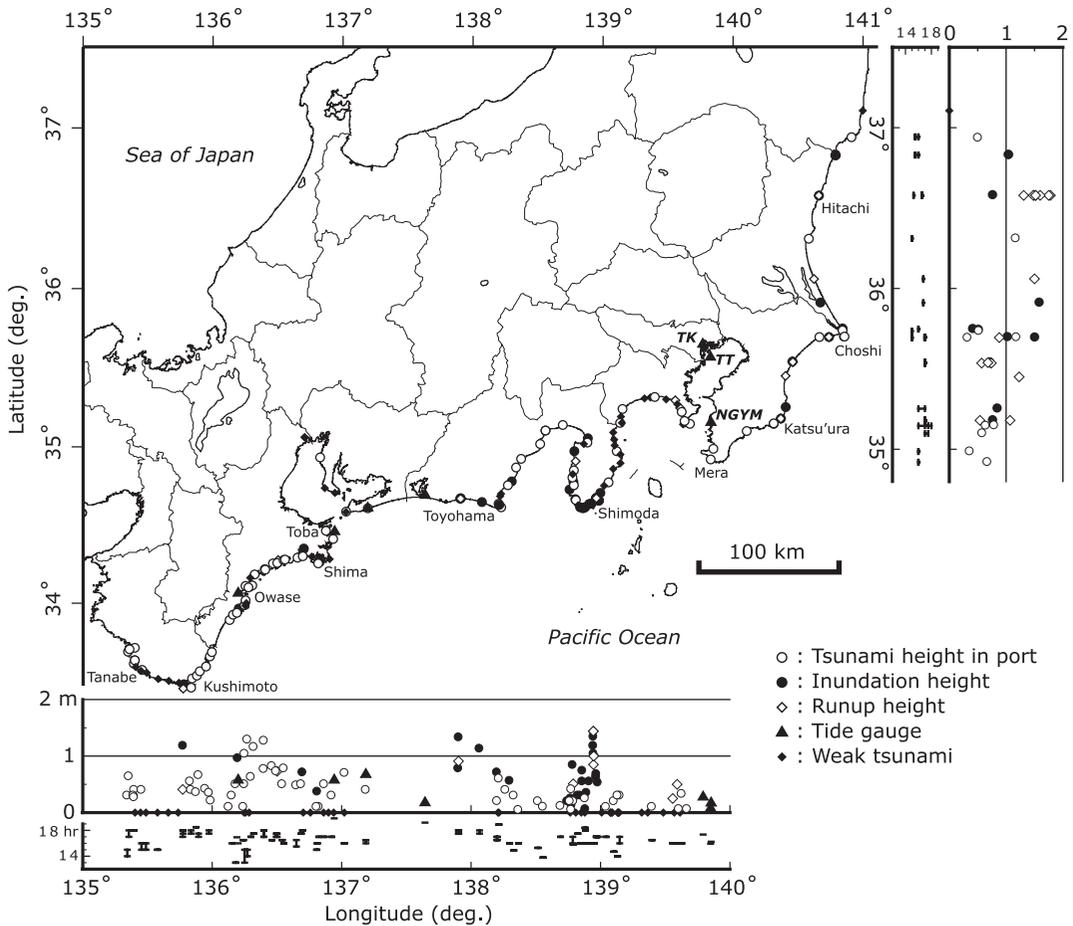
図-1 関東・東海の沿岸における津波痕跡高の分布とその発現時刻

図-1に関東・東海沿岸の津波痕跡高分布とその発現時刻を示す。図中、浸水高(Inundation height: ●)、遡上高(Runup height: ◇)に加え、岸壁を越えてはいないが、明確に津波の高さがわかった場合は港内津波高(Tsunami height in port: ○)とし、常時波浪との判別が

不可能な微弱な津波 (Weak tsunami : ◆, 最大でも 0.3 m) も記した。痕跡高が不明な一部の地域では観測波形の最大値を用いた。本稿で示した高さは潮位補正後の正味の津波の高さである。茨城県日立市と神栖市, 静岡県下田市と袋井市豊浜, 三重県大紀町, 和歌山県串本町で津波痕跡高は大きい。その高まりの原因としては, 陸棚など海底地形, 震源域からの直達波とアラスカなどの太平洋沿岸部からの反射波との重ね合わせ, 各湾の形状に起因した副振動の影響が考えられる。

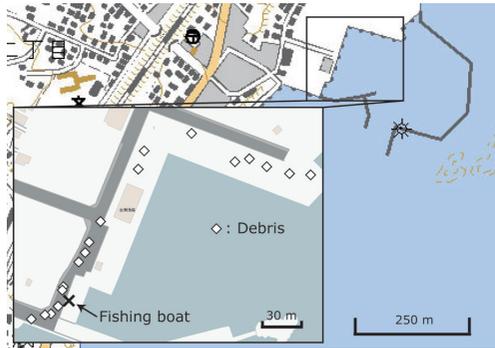
図-2 会瀬漁港における津波痕跡の詳細（国土地理院の数値地図25000に加筆）

会瀬漁港 (同日立市) では, 15:15 頃に岸壁天端から 0.2~0.4 m 下方まで水位が上昇した。その後, 16 時前に再び水位が岸壁を越えない程度に上がり, 16:30 頃にはもう一度水位が上がって岸壁を越えた (第三波と思われる)。岸壁には漂流物が残されていた (図-2)。ここでの津波の遡上高は, 1.3~1.8 m であった。なお, 津波が岸壁を越えたために小船が陸上に打ち上げられた。

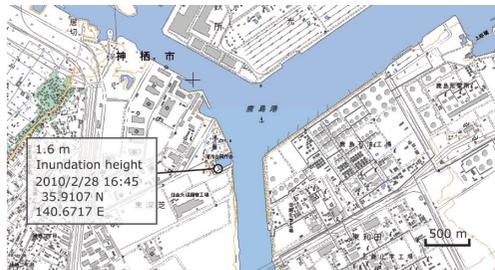
図-3 鹿島港における津波痕跡の詳細（国土地理院の数値地図25000に加筆）

鹿島港（同神栖市）では、鹿島港消防署前の小船溜（図-3）で同署職員が海面を観察しており、それによれば16:45に第三波が来襲して岸壁を越え、浸水高は1.6 m（浸水深0.1 m）であった。この小船溜は南北に延びる公共埠頭の分岐点に位置する。公共埠頭南北における岸壁浸水の情報は得られなかった。検潮記録によると最大水位の発現時刻はおおよそ17時前であり調査結果と調和的だが、正味の津波高は0.9 m程度であり、痕跡高よりも小さい。

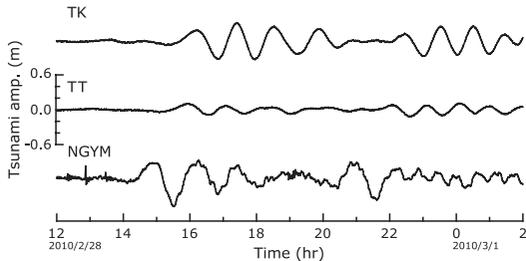
図-4 東京湾の津波観測波形

東京湾内の津波は晴海（気象庁、東京都港区、図-1中TK）、東京灯標（東京都港湾局、図-1中TT）、鋸山（地震研究所、千葉県富津市、図-1中NGYM）の観測波形から調べた（図-4）。観測記録の最大波の振幅は0.4 m程度であり、16～17時頃に生じている。また、その周期は70分程度であり、この周期は東京湾の湾軸方向に節が2つ生じる湾水振動の周期とほぼ一致する（相田、1996）。また、約8時間後に最大波と同程度の津波が再来している。このような湾水振動は1923年関東地震、1944年東南海地震や1960年チリ地震による津波でも観測されており、1960年チリ地震津波では東京湾沿岸の痕跡高は一律に1.0 m程度であった（羽鳥、2006）。

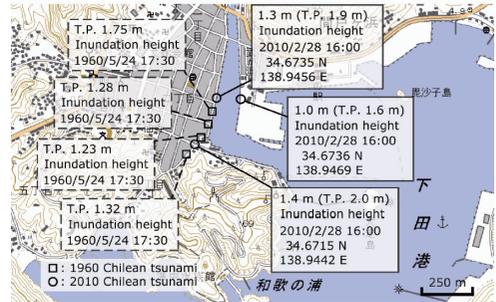
図-5 静岡県下田市下田港周辺の津波痕跡の詳細 (国土地理院の数値地図25000に加筆)

伊豆半島東部(伊東市・東伊豆町・河津町)においては、津波は認識されないか、最大でも0.6 mであった。一方で、伊豆半島南部に近づくると津波の高さは大きくなる傾向にあった。下田市周辺での津波痕跡高は0.6～1.4 m程度であった。図-5に下田港周辺における1960年のチリ地震津波と本地震津波による津波痕跡の詳細を示す。図中では、正味の津波高さに加え、T.P.値も示した。下田市内を流れる稲生沢川の河口周辺では、側溝からの逆流による氾濫(河口部右岸)と、岸壁を越えた場合(河口部左岸、写真-1)があり、河口部右岸での浸水高は1.4 m、左岸では1.0 mであった。また、海水が溢れた時刻は16時前後であり、観測波形による最大波の発現時刻(16:21)とおおむね一致する。床下浸水被害に遭った下田市下田三丁目に居住する住民からは、1960年のチリ地震津波より本地震による津波の方が浸水は大きかったという証言が得られた。その水位差は0.2 m程度であり、1960年のチリ地震津波の痕跡高(1960年チリ津波合同調査班、1961)と比較しても整合する。

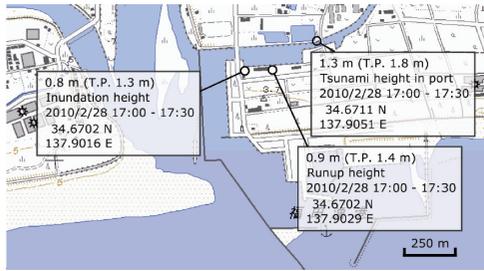
図-6 静岡県袋井町豊浜福田漁港周辺の津波痕跡調査の詳細（国土地理院の数値地図25000に加筆）

静岡県御前崎市から愛知県田原市の遠州灘沿岸において、津波痕跡高は0.6～1.3 mであり、その発現時刻は17～18時頃であった。福田漁港(同袋井市豊浜)では、17時30分頃の三波目に旧魚市場近くの岸壁から海水が溢れ、遡上高0.9 m、遡上距離20 m程度であった。その港奥部では1.3 mの港内津波高であった。図-6に福田港周辺における本地震津波による津波痕跡調査の詳細を示す。1960年チリ地震の津波痕跡高はT.P. 1.2 mであり(1960年チリ津波合同調査班、1961)、本地震津波の痕跡高と同程度か若干低かったことがわかる。

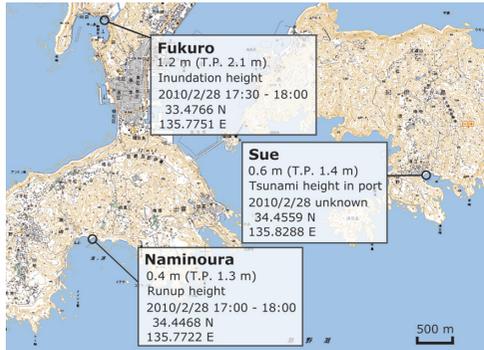
図-7 和歌山県串本町周辺の津波痕跡の詳細（国土地理院の数値地図25000に加筆）

紀伊半島南部に位置する和歌山県新宮市から串本町の津波痕跡高は0.3～1.2 m程度であり、その発現時刻は14～18時頃であった。図-7に串本町周辺の津波痕跡の詳細を示す。太平洋に開いている須江・波ノ浦では、0.4～0.6 mの津波痕跡高であったが、袋港では浸水高が1.2 m（浸水深0.4～0.5 m）に達した。袋港における観測の最大波の振幅は0.9 mであり、痕跡の方が若干高い。また、痕跡と観測の発現時刻はおおむね調和的である。この地域では水産被害はなかった。1960年チリ地震の津波痕跡高は袋港でT.P. 2.15 mであり（1960年チリ津波合同調査班, 1961）、本地震津波と同程度であった。
