# 米国西海岸と我が国の海岸事情の比較

## Comparison of coastal works in Japan with those on the West Coast in U.S.A.

Comparison of the coastal utilization in Japan and U.S.A. was made through the experience of the field trip to the West Coast in U.S.A. Coastal observation was made in July, 1990 in an area between San Diego and Pt. Reyes north of San Francisco. The differences of the coastal protection works and the coastal environment between two countries are emphasized. These fundamental informations are useful for the future planning of the coastal works in Japan.

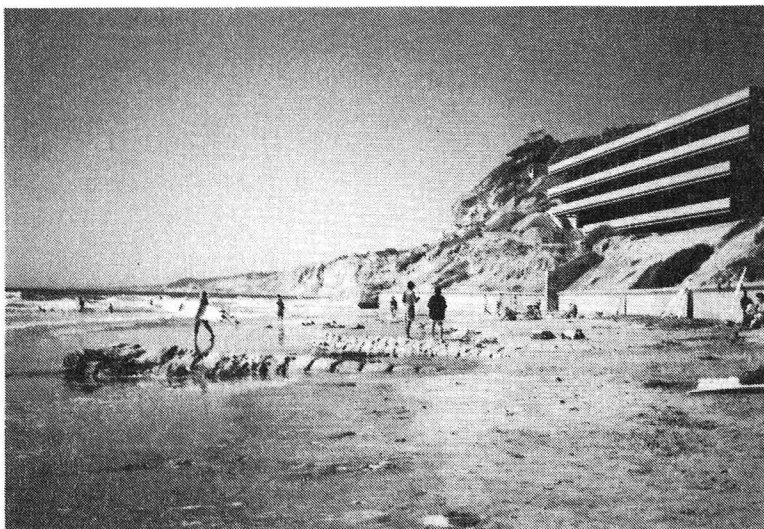
San Diegoにあるスクリップス海洋研究所は、米国の東海岸にあるウッズホール海洋研究所とともに海洋学の研究では世界的に有名な研究所である。筆者は約10年前、この研究所に滞在して海岸の研究を行った経験がある。その折、しばしば研究所の前の砂浜で現地測定をしたものである。最初にこの研究所周辺の海岸事情から述べよう。写真-1は研究所の前の海浜状況である。当地はLa Jollaの海浜の北端に位置しており、そこより北側は急な海食崖が続く。この海食崖は年々少しずつ後退している。右端に見える研究所の建物の前面にも低い海食崖があったが、その後退を止めるために直立護岸が造られている。この護岸の状況と写真中央部に見える岩礁の風景は10年前と余り変化がなく、

写真-1 スクリップス海洋研究所前面の海岸

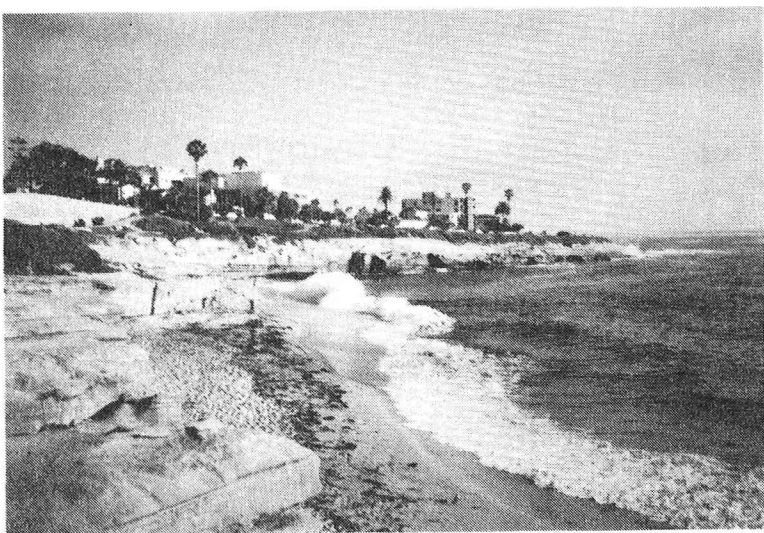
スクリップス海洋研究所の位置するLa Jollaの海浜の南にはリゾート地として有名なLa Jolla Cove(ラ・ホー・コーブ)がある。coveとは小さな入江を意味する。南部カリフォルニアは砂漠性の気候区にあり、乾燥度が高い。このため海岸の土質は乾いている。この周辺では波食により崖が次第に侵食されている(写真-2)。形成された崖、小さなビーチ、背後の緑、青い海と空とが混然一体となり、非常に優れた景観を形成している。また湿度が非常に低いため、非常に快適である。波食による崖の侵食はあるものの、景観保護のために侵食防止等の対策はとられておらず、自然のままの風景となっている。崖の上部には遊歩道が連っており、老いも若きも散歩やランニングを楽しんでいる。また、当地は西海岸にあるため、夕日の没するのを眺めることもでき、そのことが一層多くの人々を集める要因となっている。

写真-2 La Jolla Cove(ラ・ホー・コーブ)の風景(その1)

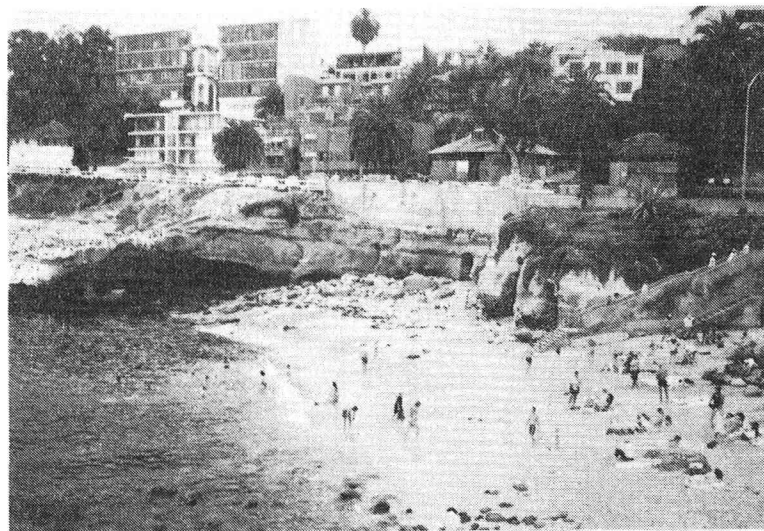
写真-3 La Jolla Cove(ラ・ホー・コーブ)の風景(その2)

海岸は単に経済的に利用するためのみ存在するものではない。海岸は見事な景観を与えるとともに、人々が海洋について学ぶための教育の場ともなる。その一例をLa Jolla Coveに見ることができる(写真-3)。海食崖の間に小さな入江があり、ポケットビーチとなっている。ここでは、海藻や魚類を持ち去る行為は禁止されており、したがってほぼ自然状態のままで種々の観

察ができるようになっている。付近の海食崖は多くの海鳥が翼を休める場所となっている。この入江の背後にはかなり広い芝生の公園が広がり、また付近には滞在客用のホテルが立ち並んでいる。全体として自然環境が良く保存されており、それが観光の大きなポイントとなっている。

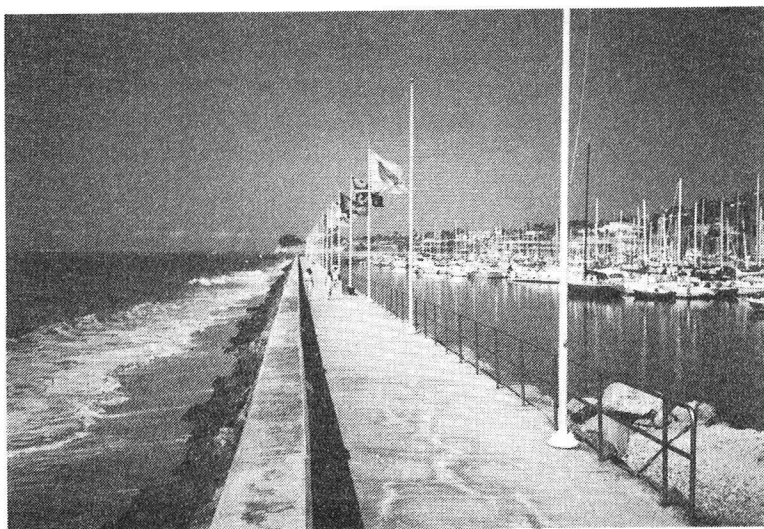
で示した。写真-6 (図-2 の地点①) は防波堤の付け根より西側を望んだ状況である。遠方にある岬を越えて南西方向から北東方向へと向かう沿岸漂砂が防波堤によって阻止されたために、構造物の上手側の汀線は大きく前進し、広い前浜が形成されている。防波堤の海側の状況を写真-7 (図-2 の地点②) に示す。防波堤の海側は碎波帯となっており浅い。このため防波堤に沿って下手方向へと漂砂が流出するから、写真-6 に示した海浜はこれ以上広がらない。代わりに防波堤の先端では港内方向へと大きな砂嘴が延びている (写真-8, 位置は図-2 の地点③)。港内の泊地へと土砂が侵入するために防波堤より斜めの方向に捨石堤が築かれており、その右 (西) 側には大量の土砂が堆積している。砂嘴の先端部では入射波が屈折して侵入するため、土砂量は依然として増加しており、一部の土砂は捨石堤を迂回して泊地へと回り込み、航路を塞いでいる。このため浚渫船が停泊しており、浚渫が行われていた。現地調査を行った当日、浚渫船は稼動してはいなかったが、定期的に土砂を浚渫し、それを下手海岸へサンドバイパスしていることは工事の案内板に記載されてあった。このように Santa Barbara 港周辺の地形は10年前とあまり変化がなかったのであるが、その理由はほぼ定期的にサンドバイパスを継続していることにある。

写真-7 防波堤の外側と内側の状況

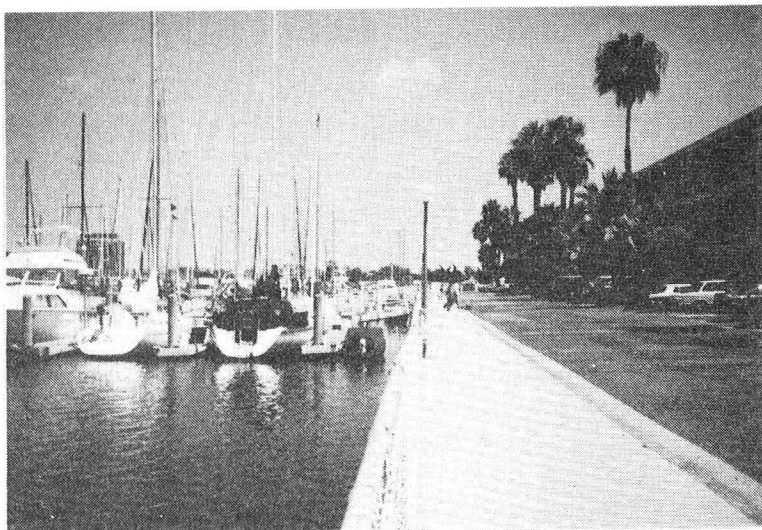
また、マリーナ自体も非常にスペースが広く、周囲との調和が図られている。写真-10 は Marina Del Rey の一風景

である。宿泊施設、駐車場、搬入路、マリーナがゆったりとした造りの中で配置されている。計画論については種々学ぶべき点も多い。ただし、我が国では需要の高いと考えられる都市近郊の土地価格が異常に高いから、計画はできても実現はほとんど絶望的となるか、あるいは実現したとしてもごく一部の者のみの専用空間としてしか成立し得ない恐れがあることが非常に気掛りであった。

写真-10 Marina Del Rey(マリナ・デル・レイ)におけるレジャーボートの係留状況
