## モルディブのマレ島の海岸現況とその改良

Present situation of coastal zone at Male island in Maldives and its implementation plan

宇多高明\*

Weakness of coastal zone at Male island against high waves is discussed. At this island rapid economic development and population increase enhanced necessity of land reclamation. Land reclamation on coral reef greatly decreased the wave dissipating effect of natural reef. In order to increase safety for wave disasters, protective measures are needed. This study summarizes the orientation of future planning of these measures.

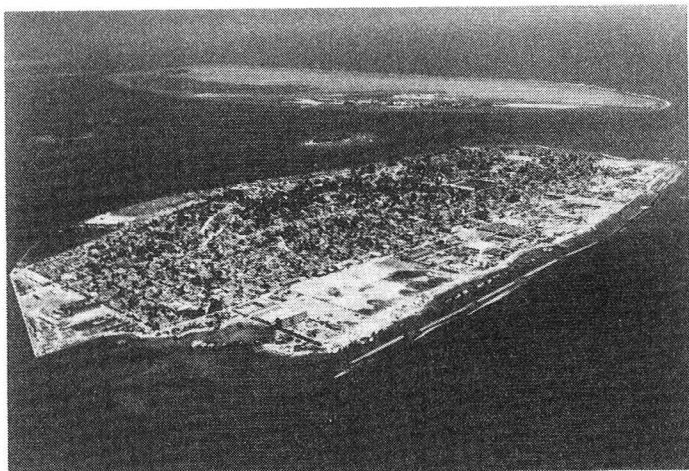
写真-1 マレ島の空中写真 (1990年3月撮影)

を写真-1に示す。これは1990年3月の状況であり、マレ島を南西端よりながめたものである。島に向かって左（南）側に新設の離岸堤が望める。また、写真によれば狭小なサンゴ礁がリーフェッジの近傍まで埋め立てられ、狭い区域に家屋が密集している状況がよくわかる。また、図-1にはマレ島の地図と、1987年4月および1988年6月の高潮による浸水域を示す。浸水域は、南岸を中心として広い範囲に及んでいる。これらの浸水状況の詳細については既に報告したとおりである<sup>1)</sup>。さらに図-1には以下に述べる写真の撮影位置を番号で示す。また、海岸の特徴の記述は時計回りの方向に進めることとする。

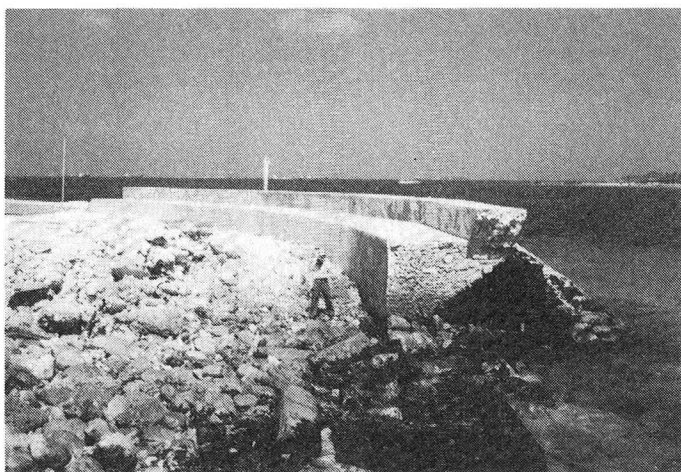
写真-2 マレ島北東端

マレ島の北東端には、リーフェッジにかなり近接して海岸護岸が造られている(写真-2)。写真右上には石油備蓄タンクのあるフナドゥ島がわずかに望まれる。ここは北マレ環礁の内側を向いた位置にあるので、インド洋の波は直接作用せず、もっぱら環礁内で発達した風波が作用する。それにもかかわらず写真のように護岸は著しく破壊され、中込め材が陸側に散乱している。護岸の断面を見れば明らかのように、護岸の堤体の中にはサンゴ塊や貧配合のコンクリートの袋づめが積まれており、外側約10cm程度がコンクリートで固められている。一見して明らかなように強度は弱い。このため波の集中により護岸が破壊されると、相互に連結されていない中込め材が流出し、護岸は容易に破壊が進んだと考えられる。

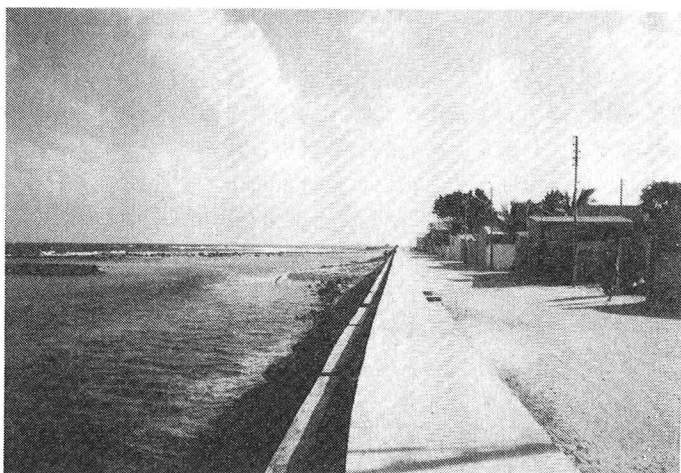
写真-3 マレ島東岸

写真-2の地点より100mほど東側へ回り込んだ地点より撮影した東岸の状況が写真-3である。この付近では幅広いリーフが埋め立てられずに残されているので、潮位が異常に高くない限り高波浪は減衰する。写真に示すように、のり面が比較的緩い勾配のコンクリート護岸が設置されている。しかも、この護岸では排水路が護岸の前面にあるのが特徴である。護岸に沿って歩くと、護岸の岸側には越波の跡が残されており、この護岸高では高さが不足することが明らかである。1987年4月の高潮の来襲当時、この護岸は約40cmほど低かったが、その時には越波だけでなく大量のサンゴ塊が陸側へ打ち込まれた<sup>1)</sup>。その後護岸の改修が進められたが、高さは依然として十分ではない。また、写真-3は南方を望んでいるが、その南東端にはほぼ常時高波浪が来襲し、リーフ上で碎波が生ずる。外洋からの入射波の波高は北側ほど低くなるので、写真

-3に示す区域では前方ほど碎波波高が高くなる。このため南側より北側へとほぼ常時かなり強い海浜流が発生し、この流れは写真-3よりわずかに北側にあるリーフギャップよりリーフ外へと流出する。

以下ではマレ島の東岸、南岸、西岸の順に具体的な対策工と留意点について考えてみたい。マレ島東岸では写真-3に見たように護岸からリーフエッジまでの距離はかなり広い。したがって越波防止を図るには、かさ上げした護岸と、前面に消波工を設置することにより対応が可能である。ただし東岸地区には近い将来、図-2に示すようにリーフを埋め立てて水泳プールが造られる予定である。この場合東岸のうち南部はリーフエッジの幅が狭く、湾入地形となっているためにプールの位置はできるだけ北側の位置とすべきである。南東部の湾入地形の部分では通常時でも波の屈折集中により波高が高いから、ここでは施設による越波防止が最も重要であって、埋め立ては困難である。一方、図-2に模式的に示すように、南東方向からの入射波が碎波することにより、東岸ではほぼ常時北向きの海浜流が発生し、この流れは東岸での過度の水位上昇を防止するとともに、活発な海水交換により東岸の水質を保つのに役立っている。このことより、プールのための埋め立て計画を立てる際には、この流れを阻害しないよう埋め立て地の形状を滑らかにするなどの配慮が必要である。結局のところ、設計潮位と波浪条件

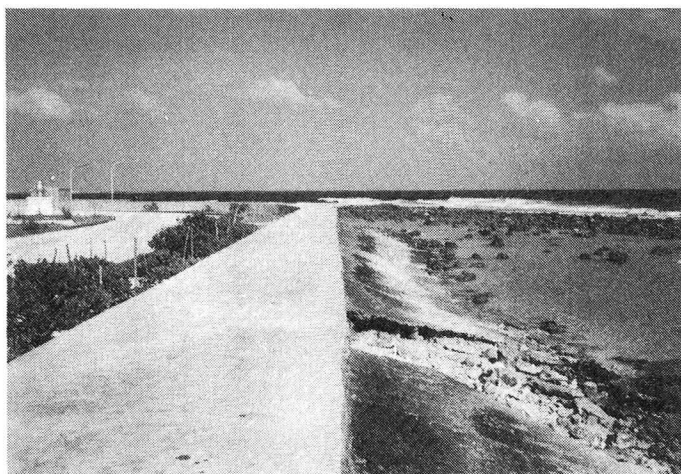
写真-4 マレ島東南の隅角部

写真-4にはマレ島の東南の隅角部の海岸状況を示す。南東からの高波浪が常に作用している場所である。写真の前方より手前に向かってリーフの幅は次第に広がるので、写真前方での碎波波高が高い。ここにも海岸護岸が設置されているが、写真-2の場合と同様、中込めにサンゴ塊を使い、その外側を薄くコンクリートで覆った構造であるために、一度被覆工が破壊されると中込めの流出が続き、破壊範囲が容易に広がることになる。

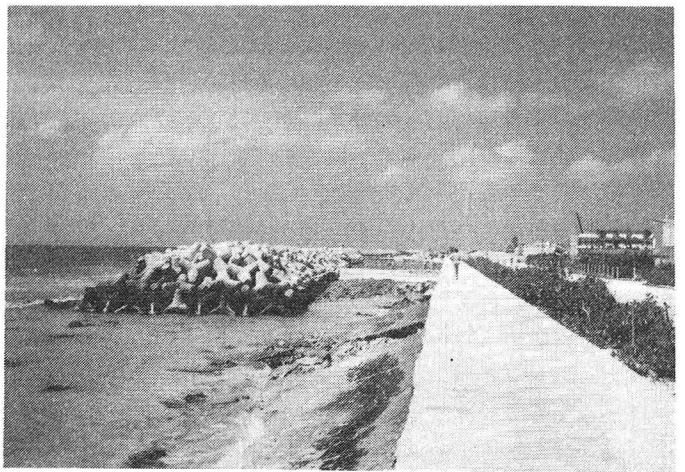
写真-5 マレ島南岸の第1号離岸堤

1987年4月の高潮災害後、高波による災害を軽減するために我が国の無償援助により10基の離岸堤が造られた。写真-5は、第1号離岸堤とその背後地の状況を示す。この付近は1987年の高潮災害時には埋め立て地で護岸もなく、大量の土砂が流出した場所である。離岸堤の建設後、背後には護岸も造られ、背後地は非常に良く整備された。異形コンクリートブロック製の離岸堤は、リーフの基盤の一部を切り込んで設置されているので、安定性は高く、また消波効果も著しい。南岸に沿って設置された離岸堤の岸側には離岸堤の建設時に掘削された水路が延びている。写真-6はこの水路に沿って設置された護岸の一部が、発電所の取水パイプの設置工事のために取り除かれた時の状況である。向かって左側が離岸堤との間にある水路である。この場合にも護岸の中込めの状況が明らかである。
