## 豊島 修博士収集のスライドによる過去の海岸災害状況の分析

An analysis of past coastal disasters in Japan by the slides collected by Prof. O. Toyoshima

Slides showing past coastal disasters collected by Prof. O. Toyoshima were analyzed. 378 pictures were selected. All photos were classified into four categories; (1) Disasters due to tsunami, storm surges and high waves and countermeasures, (2) Beach erosion and damage of coastal facilities, (3) Sea cliff erosion, and (4) Coastal utilization. Damaging process of coastal revetments is revealed for a typical example.

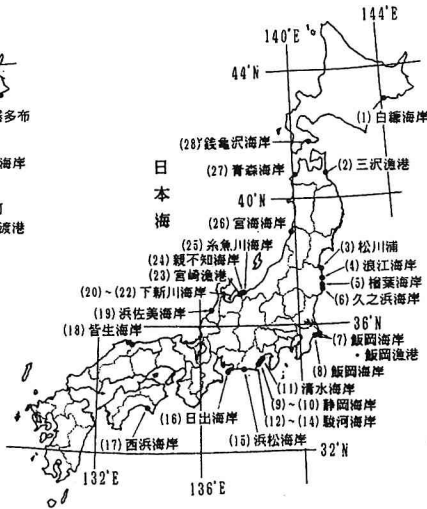
図-1「津波・高潮・高波災害と対策」で取り上げた海岸の位置図 図-2「海岸侵食と海岸施設の被災」で取り上げた海岸の位置図 図-3「崖侵食」で取り上げた海岸の位置図

選ばれた写真は、その内容により、「津波・高潮・高波災害と対策」、「海岸侵食と海岸施設の被災」、「崖侵食」、「海岸と海岸利用の記録」、「その他」に分類される。表-1には、土木研究所資料の目次構成を示す。また、「津波・高潮・高波災害と対策」、「海岸侵食と海岸施設の被災」そして「崖侵食」の章で取り上げた海岸の位置を図-1～3に示す。

顕著な海岸侵食や、海岸構造物の被災が見られた海岸はほとんど全国に及んでいる(図-2参照)。場所的にみると、福島県、静岡県、富山県、および新潟県沿岸が多い。一方、崖侵食が目立つのは、図-3に示すように北海道の太平洋沿岸、福島、茨城、千葉県沿岸や、渥美半島の太平洋岸である。また、小さな島の崖侵食の例として、北海道の厚岸小島、東京都の新島および鹿児島県の新島の例があげられる。資料のとりまとめにおいては、全国各地の海岸状況を北海道の太平洋沿岸より我が国沿岸を時計回りの方向に巡る順に取り上げて整理している。

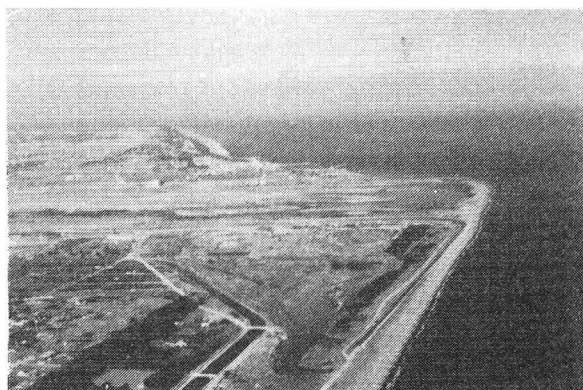
写真-3 静岡県の駿河海岸の空中写真  
(川尻地先)(1970年12月11日)

駿河海岸のほぼ中央、大井川河口の右岸(南)側に隣接する川尻地区の、1970年12月11日における空中写真を写真-3に示す。写真中央を流下するのが大井川である。かつて川尻地区では、写真-4に示すように海岸堤防の前面に広い砂礫浜があった。その後侵食により前浜が次第に狭くなり、1972年5月では汀線に沿って消波堤が設置される状況となった。1972年10月30日の台風26号に伴う高波浪が来襲し、わずか1時間のうちに堤防が破堤した。写真-5～10はその時の状況を示す。破堤前の10月30日、14:00の状況が写真-5である。白濁した碎波が堤防の天端上にうちあがっている。うねりが海岸堤防に衝突する状況が続き、翌31日の14:20頃になると写真-6に見られるように波しぶきが高くあがるところがでてきた。15:00には、パラペットと天端コンクリートとの間に隙間ができてきた(写真-7)。このとき既に表のりがずり落ち始めたと考えられる。それからわずか8分後の15:08には、表のりがずり落ちた(写真-8)。15:45には天端全部の破壊が進んだ(写真-9)。翌日の現場は写真-10の通りであり、堤防の天端と表のりが無残にも壊れている。わずか1時間足らずで破堤した割にはその後の破堤は少なく、裏のりの1部は残り、のり尻は全延長にわたって被災をまぬがれた。海岸堤防のこうした破堤状況を見ると、一見堅固で強そうなコンクリート製の海岸堤防も、まさに砂上の楼閣のようである。砂浜が海岸堤防にとっていかに大切な消波・根固め工であるかが痛感されよう。ちなみに、この海岸以外ではこの日のうねりによる海岸被災は皆無であった(豊島, 1976)。

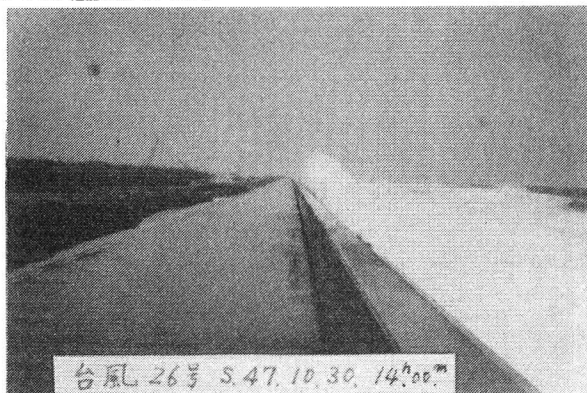
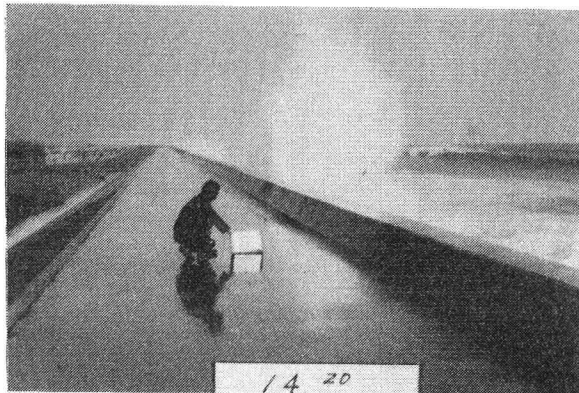
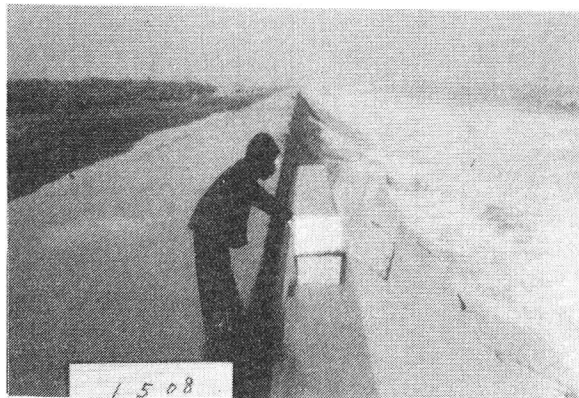
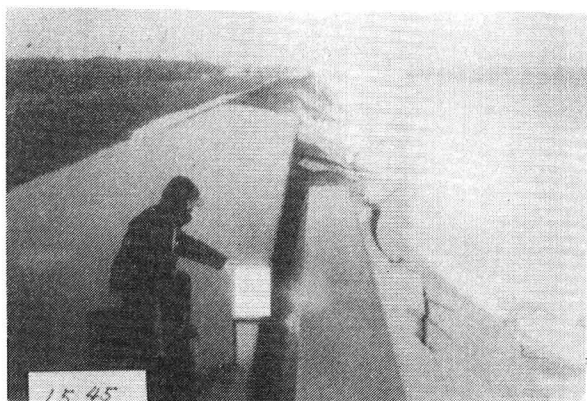
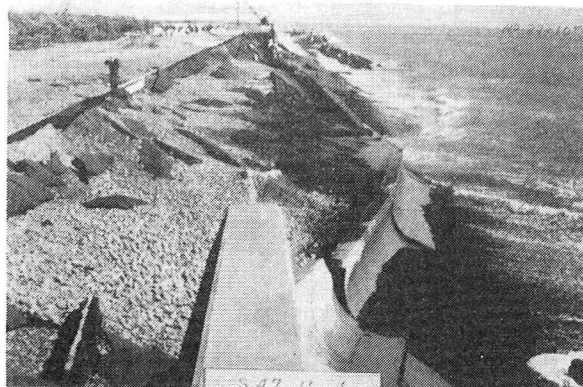
写真-5 静岡県の駿河海岸の海岸護岸の被災  
(川尻地先)(1972年10月30日, 14:00)

写真-6 静岡県の駿河海岸の海岸護岸の被災  
(川尻地先)(1972年10月31日, 14:20)

写真-7 静岡県の駿河海岸の海岸護岸の被災  
(川尻地先)(1972年10月31日, 15:00)

写真-8 静岡県の駿河海岸の海岸護岸の被災  
(川尻地先)(1972年10月31日, 15:08)

写真-9 静岡県駿河海岸の海岸護岸の被災  
(川尻地先)(1972年10月31日, 15:45)

写真-10 静岡県駿河海岸の海岸護岸の被災  
(川尻地先)(1972年11月1日)

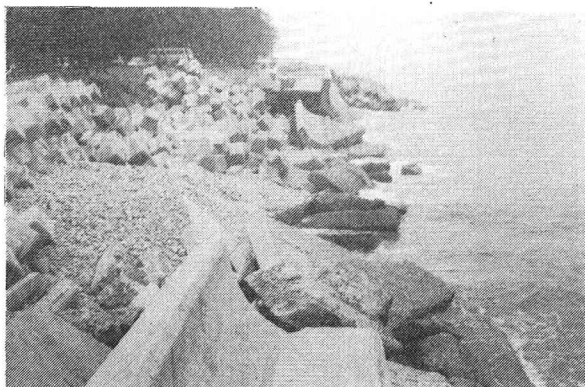
写真-16 富山県の下新川海岸(下飯野地先)(1973年6月29日)

下新川海岸では、いずれの地先でも1960年代頃から急激に侵食が進み、自然の砂礫海岸が消波ブロックと護岸で覆われた人工海岸へと変わっていった。この頃の海岸の状況を以下に示す。下新川海岸の中でも下飯野地先は特に侵食が著しく被災が多い地先である。下飯野地先の1963年における状況を写した写真-11からは、この地先には広大な砂浜があったことがわかる。それと同時に石詰蛇籠や聖牛などの対策工も見られる。1966年4月に直立堤が完成した状況が写真-12である。礫が目立ってはいるものの、まだ護岸前面には広い砂浜があった。翌1967年7月になると前浜はかなり狭くなった(写真-13)。1972年12月に撮影された写真-14を見ると、前浜はさらに狭くなり、礫浜となった。1973年6月になると前浜は全く消失した(写真-15)。護岸前面の水深が深くなって波の作用を強く受けるようになり、波力によって護岸が倒壊した状況が写真-16である。そして、護岸前面には消波工の設置の必要性が生じ、1984年8月には写真-17に示すように、消波工により守られた状況となった。

以上のように、この地域一帯では、宮崎漁港により沿岸漂砂が遮断された結果として激しく侵食された(土屋ほか, 1971)。しかしながら、こうした侵食に対する理解が不十分であったこと、また災害対策の予算上の制限などから対策として護岸が造られたのみであり、漂砂問題の根本的解決は図られなかった。こうして現在全国で見られる侵食の先駆的現象が当海岸で見られたものの、さらに30年間にわたって同様な問題が続くのである。

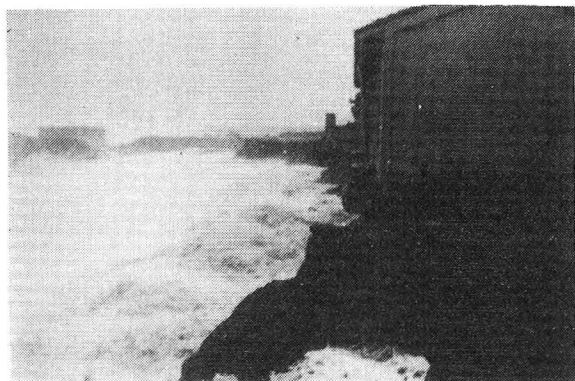
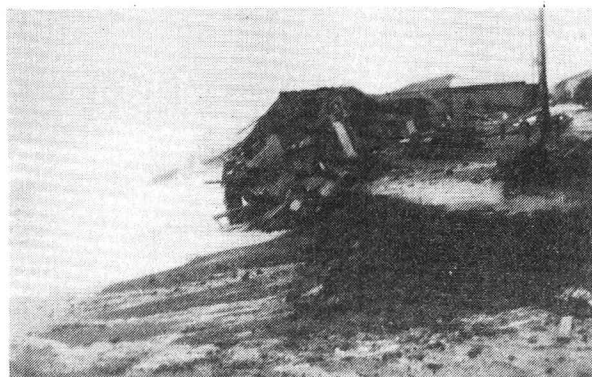
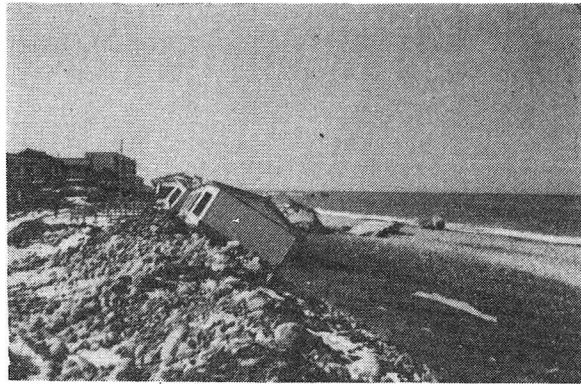
新潟県の糸魚川海岸は姫川港に隣接する砂礫浜である。ここでは姫川港の防波堤の延伸とともに激しい侵食にさらされた。とくに1970年2月に来襲した「台湾坊主」時の被害は大きかった。このときの被災状況を写真-18に示す。侵食が進み、市営7<sup>号</sup>の前面がまさに崩れる寸前の状況である。その後も写真-19のように侵食が続き、建物の土台が吹き出され、7<sup>号</sup>が傾いた(写真-20)。また、海岸堤防は背後まで大きく削り取られ櫛の歯のようになった。その間隙から波が侵入している状況が写真-21である。写真-22は堤防の背後での高さ5m以上に達する浜崖の形成を示す。家屋が破壊されて海に落ちた状況が写真-23である。その後、前浜は少し戻ったが、海岸にはしばらくの間市営7<sup>号</sup>が破壊されたまま放置された(写真-24)。国道8号を横切る地下道の地上出口の上から見た海岸は、1977年4月の段階では護岸前面にかなり広い前浜があった。しかし、1980年9月になると写真-25のように砂浜はほとんど消失し、消波ブロックが山のようになされた状況になった。

写真-18 新潟県の糸魚川海岸の災害状況  
(1970年2月1日)(その1)

写真-19 新潟県の糸魚川海岸の災害状況  
(1970年2月1日)(その2)

写真-20 新潟県の糸魚川海岸の災害状況  
(1970年2月1日)(その3)

写真-21 新潟県の糸魚川海岸の災害状況  
(1970年2月1日)(その4)

写真-22 新潟県の糸魚川海岸の災害状況  
(1970年2月1日)(その5)

写真-23 新潟県の糸魚川海岸の災害状況  
(1970年2月1日)(その6)

写真-24 新潟県の糸魚川海岸の災害状況  
(1970年2月1日)(その7)
