# サンゴ洲島の保全と利用に関する一考察

A Note on Shore Protection and Beach Utilization on Sand Cays in Maldives

Aerial photographs of coral islands in Maldives were taken to investigate the streak pattern developing on the shallow coral reef surrounding small islands. These streak patterns correspond well with the streamlines of the nearshore currents induced by wave breaking. The direction of the littoral transport was determined from these streak patterns. Beach erosion caused by the effect of the construction of impermeable jetties was investigated and planning method to prevent beach erosion was discussed.

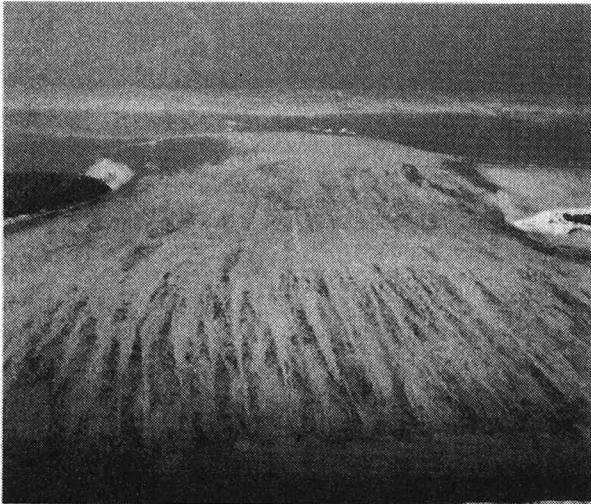
写真-1 Kanifinolhu島とHURA島間に発達する筋目模様（外洋側より西方を望む）

まず、写真-1はKanifinolhu島（右側）とHURA島（左側）の間のリーフ面上に発達する筋目模様をリーフの外洋側エッジより撮影したものである。ここに、Kanifinolhu島はMale島の北東約22kmに位置する（図-1参照）。写真-1の筋目模様はリーフエッジよりわずかに内側より始まり、リーフ内へと細長く伸びている。両島の間でリーフの平坦面幅が狭くなっているために、筋目模様は流線であるかのように島の間へと集中している。筋目模様はある間隔で並んでいるが、リーフエッジ付近を詳細に観察すると、リーフエッジの起伏と筋目模様とがかなりよい対応を示すことがわかる。リーフの内側へと伸びた筋目模様は、島の先端と接

したあと、島の背後には回り込まず、そのままほぼ直線的に伸びている。2つのサンゴ洲島の先端には砂嘴が伸びているが、左側のHURA島の砂嘴は下手側（環礁内方向）へ屈曲しているのに対し、右側のKanifinolhu島では逆に上手側（外洋側）へと屈曲しており、砂嘴の伸長方向が逆転している。また、筋目模様と白っぽい底質からなるリーフの平坦面は、環礁の内側にある礁池の手前で切れている。このことは、外洋からの強い波の作用によってリーフ上へと運ばれたサンゴ塊やサンゴ砂により礁池が埋積されてきたものの、礁池の一部が埋積されずに残されていることを意味している。

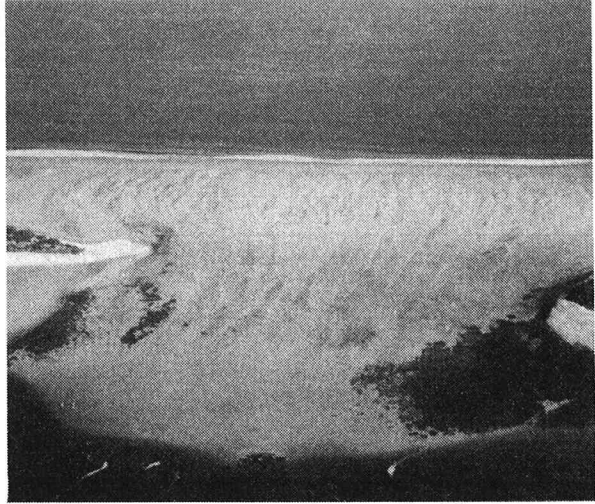
写真-2 Kanifinolhu島とHURA島間に発達する筋目模様（環礁内より東方を望む）

写真-1に示したKanifinolhu島とHURA島の間における筋目模様の発達状況を逆方向より撮影したのが写真-2である。リーフエッジより両島間の狭さく部へ向かって筋目模様が湾曲しつつ間隔が狭くなり、狭さく部を過ぎた環礁内側の礁池の手前で明瞭でなくなる点が非常によく分かる。写真-2に示した2つの島のうち、南側に位置するHURA島の北半分を撮影したのが写真-3である。島の東（写真上方）では白いサンゴ砂が広く存在するのに対し、島陰となる西側ではシルト質の底質が広がり、海藻が著しく繁茂している。距離的にはわずかな差であるが、海岸の環境条件には極端な差がある。島の西側は波浪が静穏な点はよいが、水質が悪い点で海浜利用には向かない。

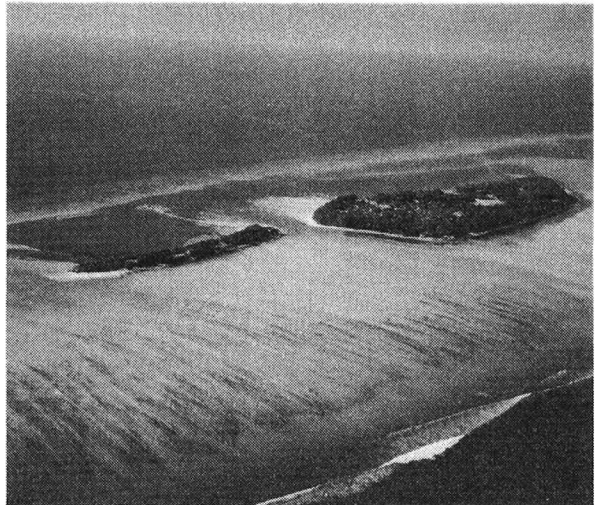
写真-4 HURA島（右側）とlittle Hura島周辺における筋目模様の発達

写真-4はHURA島（右側）とその南側に隣接するlittle Hura島を外洋側より撮影したものである。手前の外洋側より環礁内側へと多くの筋目模様の発達が見られる。筋目模様は、リーフエッジ付近にある帯状の区域より伸びており、帯状部分がリーフ内方向に突出した所から黒い筋が伸びている。一方、2つの島の東（手前）側では筋目模様は明瞭ではなくなる。これは島の存在により海浜流の流動が阻害されているためと考えられる。同様に、2つの島の西側では黒っぽい海域が写されており、ここは停滞した状況にあることがわかる。リーフは島の東側と西側で発達しているが、リーフ面は東側が圧倒的に広い。このことは、東側のインド洋側からの入射波の波高が環礁内で発達する風波よりはるかに高いことを示している。

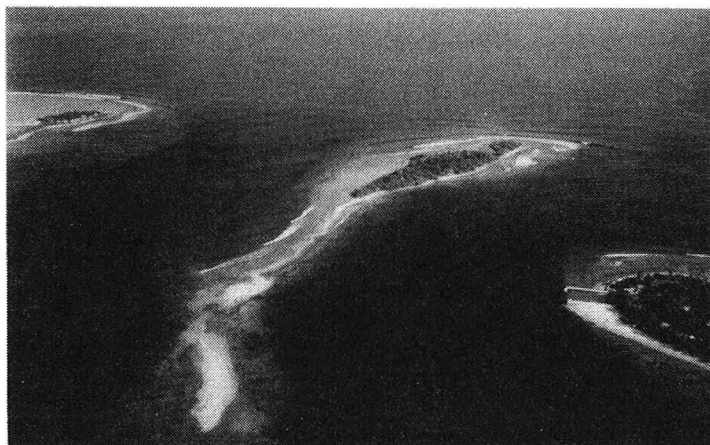
写真-7 環礁内(西)側よりLeisure island島を望む

写真-6に示したLeisure island島を逆方向、すなわち東方を望んで撮影したのが写真-7である。環礁を滑らかに包絡する線に対し、Leisure island島の長軸方向は直角ではなくやや東へ傾いている。このためインド洋からの高波浪は島の北岸へ強く作用する。この結果、島とリーフエッジとの距離は南側が狭く、リーフエッジのごく近傍までサンゴ洲島の発達を見ている。島の西側にも細長くリーフが発達しているが、その上にも細長く砂浜が伸びている。南側の島に注目すると、この島の北端には2本の突堤が伸びているが、突堤の手前（西）側には三角形に広い砂浜が広がるのに対し、島の反射側では広い砂浜は見られない。インド洋からの外洋波が東側すなわち島の上方より来襲することを考えると、写真に示すような砂州の付き方はむしろ逆に思われる。この理由は、この写真を撮影した10月末は、5～10月の間に卓越する南西方向からの風波の作用が最も著しく表われる時期であったことによる。このように環礁内で発達した風波によってもかなり著しい海浜変形が生ずる。

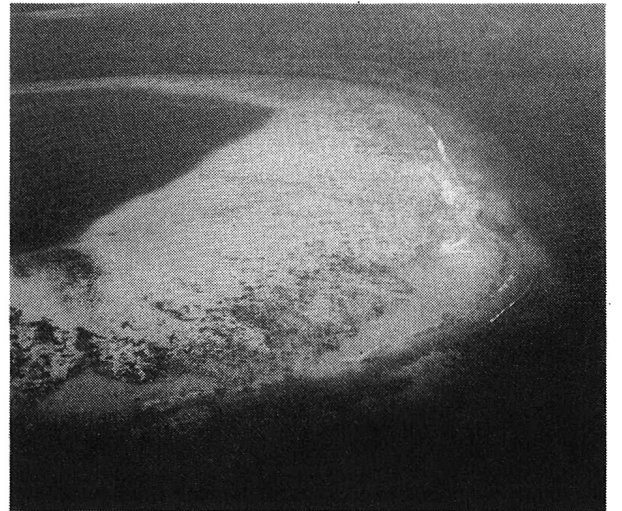
写真-14 Udahfushi島における海浜の発達

1987年4月、モルディブに来襲した高潮ではリーフ上に波の作用で新たに洲島（Udahfushi島）が形成されたことについては既に報告した（宇多，1988）。この島が形成されてから約5年半の経過した状況を写真-14に示す。サンゴ砂礫からなる島はその後の波の作用はあるものの、ほぼ安定して存在し続けていることが分かる。
