# 河口処理と海岸保全の関係-山口県綾羅木海岸の例-

On the relation between river mouth improvement and coastal protection  
- an example of Ayaragi coast in Yamaguchi Prefecture -

Relation between river mouth improvement and coastal reservation is studied by taking the Ayaragi coast in Yamaguchi Prefecture as an example. In this pocket beach of around 2 km long shoreline three rivers flow into the sea and at their mouths river mouth closure has been caused by storm waves in winter. As the measures against this, dredging of the river mouth bed was extensively conducted before extending parallel jetties of enough length at the river mouth to induce beach erosion on the adjacent coastline. This situation was analyzed by the comparison of aerial photographs and bottom sounding data. Extension of the jetty is considered to be best solution against beach erosion.

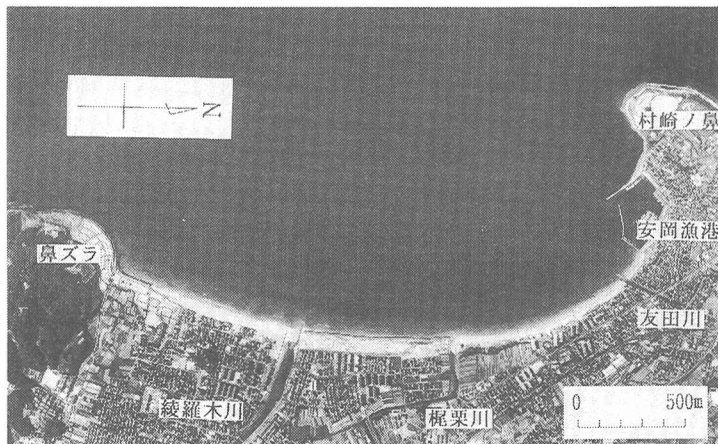
写真-1 綾羅木海岸の空中写真 (1981年撮影)

1981年、1987年および1992年に撮影された空中写真を、同一縮尺にすることにより海岸状況の判読を試みる。まず、写真-1は1981年の綾羅木海岸の全景である。1981年当時、大きく西に突出した村崎ノ鼻の南側にきれいなポケットビーチが広がっていた。村崎ノ鼻では、海岸線に沿って北側より白い線が伸びてきているが、これはこの位置まで建設の進んだ海岸護岸である。またその南側には岩礁が続いている。これと同様、綾羅木海岸の南端を区切る「鼻ズラ」岬周辺も岩礁で覆われている。岩礁の露出状況から判断して、鼻ズラを通過して南へ移動する沿岸漂砂はほぼ0とみなせる。一方、北端にある安岡漁港の防波堤の外海側には細長い砂浜が広がっている。しかし、波の入射方向と、防波堤の長さから考えて安岡漁港の防波堤を越えて西向きに土砂が移動することはないことから、この砂は村崎ノ鼻の先端を回り込んで東に移動する沿岸漂砂により運ばれたと考えられる。

ポケットビーチの中央部の砂浜に注目すると、綾羅木川河口付近より南側に波長約110mで、深みと浅瀬がリズムに並んだ海底地形が判読される。これらのうち、深みを表す黒い部分の岸側では汀線がカスプ状に後退している。また、このような浅海域でのリズム的な海底地形の沖は一旦深くなってトラフを形成した後、再び沿岸方向に連続的な沿岸砂州の発達が見られる。以上の判読結果は図-2のようにまとめられる。

さらに、写真-1において海岸・河川構造物の状況を調べると、村崎ノ鼻と安岡漁港による波の遮蔽域に入る友田川の河口では、左岸導流堤の先端まで汀線が伸びており、河口内の右岸近傍に堆砂が見られる。海浜中央部の梶栗川では、導流堤がないため、河口は左岸寄りに非常に狭い水路を残してほぼ閉塞している。また、綾羅木川河口では、両岸に短い導流堤があるのみなので、河口には大量の土砂が堆積している。全般に、1981年当時、いずれの河川の河口も閉塞傾向にあったと言える。さらに、この当時すでに梶栗川河口と綾羅木川河口の間の汀線には連続的な捨石護岸が設置されていた。

写真-1による海底地形の判読結果は図-2に示したが、沿岸砂州の発達状況をより定量的に扱うために、沿岸砂州の沖端位置と浅海浅瀬の外縁位置を写真から読み取り、沿岸分布として整理した。ポケットビーチの形は大きく湾曲しているので、鼻ズラ、綾羅木川河口、梶栗川河口にそれぞれ原点を設け、北向きに沿岸距離を定めた。結果を図-4に示す。沿岸砂州と浅海浅瀬の位置のうち、浅海浅瀬の輪郭は写真より明瞭に識別できるが、沿岸砂州の輪郭は薄いので多少の誤差を含む余地はある。しかし写真撮影時、写真-1に示すように波浪は非常に静穏であるから、波の影響は除くことができ、しかも海水の透明度も良好なことから、少なくとも沿岸方向に同一精度で沿岸砂州の位置を判読可能である。図-4によると、沿岸砂州と浅海浅瀬の外縁線はよく似た変化を示す。沿岸砂州の外縁線は、綾羅木川河口付近とその南側では沖向き距離が大きいが、北側では沖向き距離が減少し、梶栗川河口の北600m地点で汀線に最も近づく。この点より北側では、友田川河口へ向かって再び増加傾向を示す。沿岸砂州の規模は第一義的には碎波波高に比例するから、図-4の沿岸分布は、ポケットビーチの北半分では相対的に碎波波高が低く、梶栗川河口以南では相対的に波高が高いことを表している。そして浅海浅瀬もそれに応じた広がりを見せている。

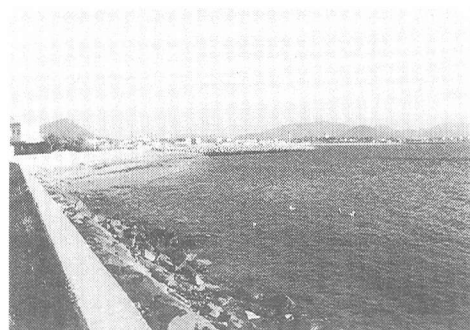
写真-5 安岡漁港の防波堤上手側での土砂堆積  
(1994年12月22日撮影)

1994年12月22日、綾羅木海岸の現地調査を行った。ここでは、その折撮影した写真により、海岸や河口部の状況について調べてみる。図-3には、以下で説明する写真-4～写真-10の位置を番号④～⑩で示す。写真の順序は、沿岸漂砂の上手側から下手方向とする。まず、写真-4は、綾羅木海岸の北端を区切り、最も西に突出した村崎ノ鼻の先端付近の海岸状況である。海岸線には大きな礫が堆積するとともに、11の六脚ブロックが海岸線に沿って並んでいる。また、少なくとも表面付近には細砂は見られない。ここより東側では、写真-5に示すように、護岸の法線が湾曲している部分に細砂からなるごく狭い前浜がある。この細砂は後述するように、綾羅木海岸の構成砂と非常によく似ている。また、安岡漁港の防波堤の外海側に防波堤を越えて波により砂が運ばれることは考えられないから、

この砂は村崎ノ鼻を越えて南側に回り込んだ沿岸漂砂と考えられる。その場合、前浜が防波堤の外側基部に一部広がるのみであり、防波堤の先端に到達するほどの堆積は見られないことから判断して、村崎ノ鼻を越えて南側へと流入する沿岸漂砂量はごく少量と言える。

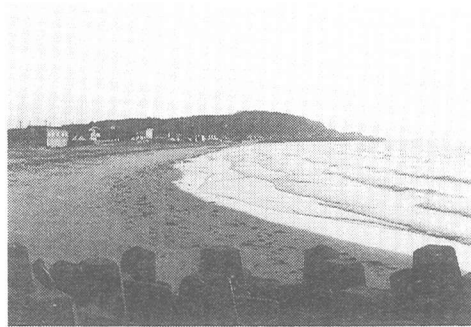
写真-10 綾羅木川河口より南側の海岸状況  
(1994年12月22日撮影)

最後に、写真-10は、綾羅木川河口の左岸導流堤上より南側の海岸を望んだものである。写真前方に大きく突き出ているのが「鼻ズラ」の岬であり、ここで沿岸漂砂の移動は阻止されている。綾羅木川の河口左岸側には海浜が広がっており、海水浴場として利用されているが、最近では汀線が後退傾向にある。汀線は大きく湾曲しており、導流堤より南に約220m離れた地点で前浜が最も狭い。
