## 「海の日」なぎさ観察会とその展望

## Seashore Walk Commemorating National Holiday of 'Sea Day' and its Perspective

Seashore walk commemorating the national holiday of 'Sea Day' was carried out on July 20, 1996 at the Hayama coast in Kanagawa Prefecture. Around 60 participants walked along the shoreline while hearing explanation of physical features of sandy beaches and eroding sea cliff. This paper summarizes these activities and the results of additional field observation conducted on late August in 1996 after the event. Also aerial photograph showing the site is investigated to realize natural condition of the beach. Future perspective of this activity is also discussed.

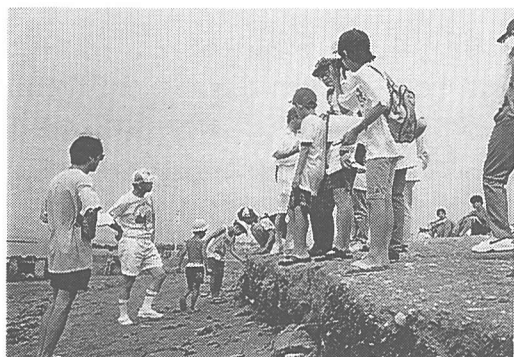
写真-6 下山川河口左岸に形成された浜崖

写真-6は、下山川の河口導流堤の南側にできた浜崖の説明状況の一コマである。このような浜崖は突堤や導流堤など不透過構造物により沿岸漂砂が阻止されたとき、自然砂丘が削り取られることによりしばしば形成される。この場合も一見するとそのように思えるが、崖面を見ると層状の堆積構造がまったく見られず、また粘性土や砂礫が混入していることから、この浜崖はもともと自然にできた砂丘地が削り取られたものではなく、ここで土砂が投入され、その位置がかなり沖向きに突出したために、波によって削り取られたと考えられる。

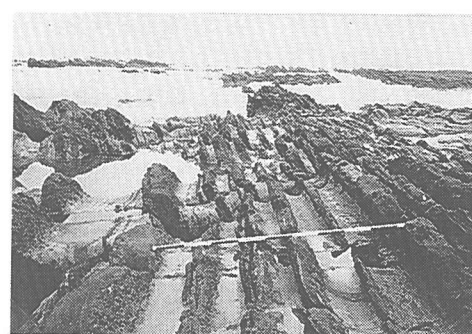
写真-11 小磯の洗濯板（砂岩・泥岩の互層構造）

写真-11 は、小磯の岩礁を沖向きに撮影したものである。干潮時であったために、広い岩礁が見える。砂岩・泥岩の互層が大きく傾いている。砂岩は侵食に対して相対的に強いため、乾湿風化に弱い泥岩部分が選択侵食を受けた結果、宮崎県の青島海岸と同様、洗濯岩のような風景が形成されたものである。なお、なぎさ観察会においても同じ場所の観察を行ったが、その際参加者から受けた質問の中の一つとして、写真-11 と同様な説明をしたところ、では、このような砂岩・泥岩の互層が写真に示されるような間隔で形成されるには、海底で土砂が堆積する際、砂がたまりやすい時期と泥がたまりやすい時期とが一定間隔で繰り返したことになるが、それらがほ
