# 重油漂着現場から Heavy oil spills in Mikuni, Suzu and Tsushima

Nobuo Sakurai

Shoreline of Japan was widely oiled by the spills of Russian tanker in January, and of Korean tanker in April, 1997. To protect fishery and tourist resources, many people participated in the cleanup activities. Differences on spilt oil quality, topographical shoreline, climatic condition at the spill sites, resulted to different application of cleanup methods. For instance, the cleanup at Tsushima during warmer season of April, cleanup using sawdust was attempted.

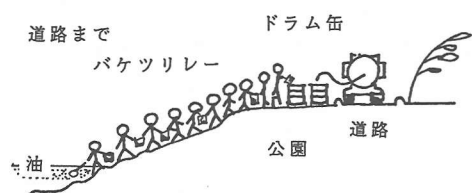
図-3 三国町での回収状況

三国町、珠洲海岸、対馬の回収方法の違いは、漂着した海岸の立地条件の違いによって生じ、それを図-3、4、5に示した。各海岸での回収状況は人の力を頼りにしているのが現状で、作業者が楽に効率良く回収できる立地上での対策、例えば回収現場へのアクセスとか護岸での人や物資の昇降など検討する課題が明確になった。

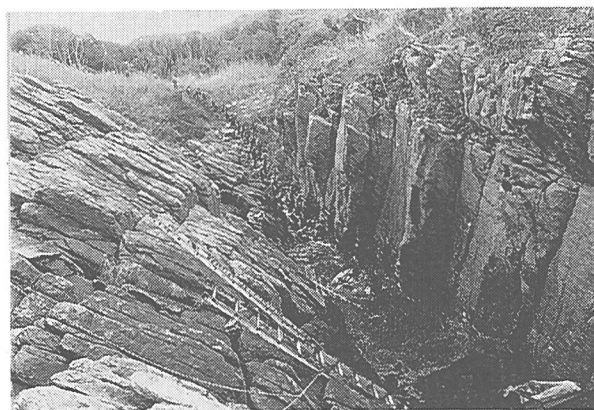
写真-1 崖下に漂着した重油の回収作業

三国町の各海岸では、住民、ボランティア、自衛隊によって回収が行われた。人が近づきにくく、危険が伴い、足場が悪い同町雄島の岩礁では、自衛隊によるバケツリレーと、回収した油が陸上から搬出できないため、ヘリコプターによるドラム缶の空輸が行われていた(写真-1、2)同町海岸での回収作業は、座礁したナホトカ号船首からの流出直後の粘度が低い重油のため、ヒシャクですくい、バケツに移し、バキューム車が入れる所に設置したドラム缶までバケツリレーで行われた(写真-3)。特に、この海岸一帯は、国定公園に指定され、公園として

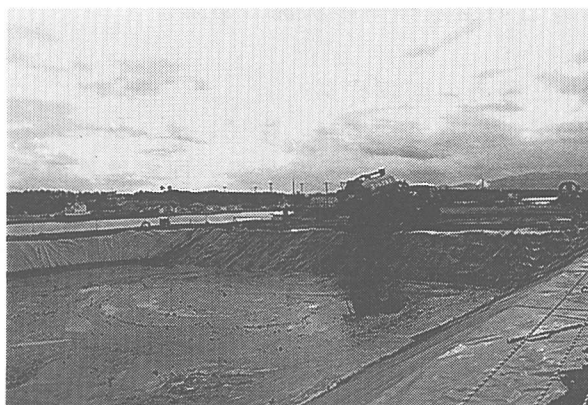
写真-4 ブルーシートの回収油の集積場

整備されているために、バキューム車等の車輛が直接護岸まで進入できない所が多く、場所によっては回収のための道路も作られたが、完成した時には回収は終了直前であった。また、海岸に打上げられた油は竹ベラ、シャベル等で、砂浜ではちりとりやしゃもじですき取られ、バケツに収容され後、ドラム缶に詰められ、福井新港の回収油集積場へ運ばれ、バキューム車で運ばれた油も同地のブルーシートで急造されたプール（写真-4）に溜められ、最終的に広島の処理場へ海路で運ばれた。

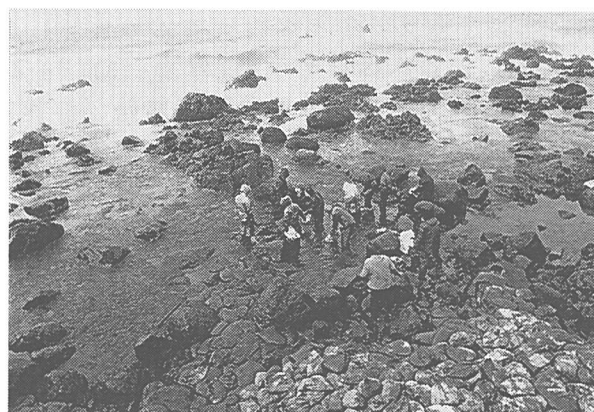
写真-5 土のう袋による漂着油回収

珠洲海岸に漂着した重油は、海上を漂流していたため、厚さ3~10cmの重油塊になり、三国町での重油よりも粘度が高いため、波打際での回収では、ヒシャクやスコップを使って土のう袋に直接収容し、詰めた袋の口を結んで、護岸下に集積していた。この土のう袋は、人力、バックホー、瓦リフト、ベルトコンベアー、クレーンなど利用できるものは何でも使い、護岸上の小型ダンプに積み込まれ、ブルーシートで急造された集積場に運ばれた（写真-9）また、ヘドロ回収用ジェットポンプによる機械回収も行われ、効率の良い回収作業を示していた（写真-6）。しかし、護岸上の沈殿槽等の設備を移動することが難しいため、機動性は乏しかった。当地は幹線道路が海岸沿いに通っていたため、道路と回収場所との距離は接近していた。し

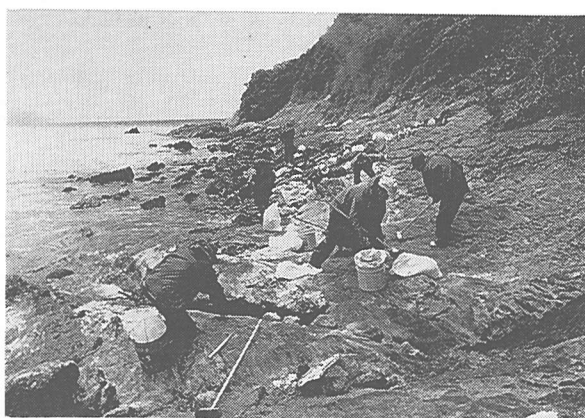
写真-12 擦り取ったオガクズ回収

4月17日06:30、漁協役員による海の状況と回収作業に関する打ち合わせから回収作業の一日が始まった。07:30、回収参加者が集合し、合羽、手袋、マスク等を各自で選んで装着した。08:00、出航前に回収方法と注意事項の伝達が行われ、回収地点へ向けて出発(写真-10)。08:40、回収地点に上陸、回収資材運搬。重油上へオガクズ散布(写真-11)、回収作業開始、擦り取ったオガクズを回収(写真-12)。転石地帯では大石上の重油にオガクズを散布して、オガクズごと重油を擦り取り(写真-13)、回収作業は終了した。10:00と14:00に休憩を設け、12:00に昼食が配られた。回収で出たゴミなどの燃えるものは海岸で焼却処分した(写真-14)。15:30、回収作業終了、使用資材撤収、油汚れをオガクズで擦り落とし、上陸した同じ所から帰港した。港では回収したオガクズが入った袋をドラム缶に詰める作業が始まり(写真-15)、参加者は帰り仕度を行い、16:30、解散となった。解散後、役員による回収作業の状況確認と次の回収作業準備等の打ち合わせを行い、18:00に全ての回収作業が終了した。

この対馬では、一つの新しい試みとして、回収作業を開始する前に、オガクズを重油が付着している岩や石の表面や隙間に散布し、回収作業を行う場所全体を覆った。この散布によって強い油臭は消え、歩きやすく、体につく油汚れも減り、作業環境が良くなった。回収作業も、重油をオガクズに吸着させながら手で直接かきとり、集め、重油が厚い場合は作業者がオガクズをさらに加えて団子状にして土のう袋に収容した。それは竹ベラやシャベルでの回収よりも楽で確実にできる状況であった。また、撤収時には、合羽、手袋、長靴、竹ベラ、シャベル、バケツ、カマなどの重油汚れの油落としにオガクズを直接使用し、強い油臭が発生する灯油の使用を少なくした。気温の低い三国町や珠洲海岸では、灯油主体の油落としの後、灯油で薄く柔らかくなった油を最期にオガクズで拭き取る方法が用いられていた。回収されたオガクズ混じりの重油は、火力が強ければ現場での焼却が可能で、最終処分を行う廃棄物処理場でも重
