## 駿河海岸の侵食に伴う藤守・栃山川河口部の地形変化と新河口処理方式の提案

Topographic changes of Fujimori and Tochiyama River mouths caused  
by beach erosion and new river mouth improvement

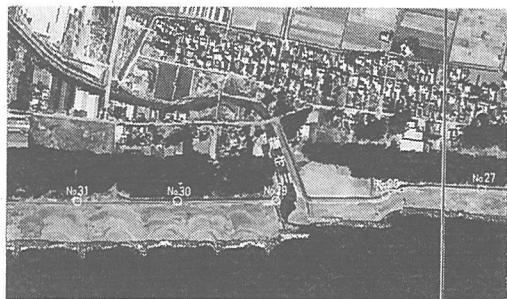
写真-4 藤守川河口部の状況 (1993 年 1 月撮影)

1993 年 1 月、2 月の河口部の状況をそれぞれ写真-4、5 に示す。写真-4 によれば藤守川の河口では左岸側より河口砂州が発達し、河川流は一度左岸導流堤に沿って流れたあと、河口前面にある消波堤背後の砂州を横切って沖合へと流出している。河口前面の消波堤はちょうど離岸堤と同様な消波効果を発揮し、その背後の砂州高は低下するため、そこから河川流が流入し、河川流はこの消波堤背後でほぼ沿岸方向へと流れている。この消波堤は河川の全幅いっぱいには伸びているから、洪水時には水位のせき上げ要因となる。しかしながら通常時の河川での排水を考えると、河口前面を塞ぎ、波高を低下させることが必要となったのである。写真-5 に示す 1993 年 2 月の海岸状況を見ると、藤守川河口の南側（写真下部）では海岸線は消波堤と短突堤とによって守られ、またこの地区の上手側の No.36 付近で年間約 6 万  $m^3$  の養浜工が行われているため、その土砂が消波堤の開口部より岸側へ大きくうち上げられていることがわかる。藤守川河口では白いブロックの状況より、河川の流下方向と直角方向に段違いに 2 基の消波堤が設置されている。このような段違い消波堤は、ちょうど先端の開口部を沿岸漂砂の下手方向へ向けた暗渠と同等な効果を有している。このことから見ても、藤守川のような小河川では河口前面をそのまま開けるのではなく、波の作用を防ぐために消波堤や離岸堤により河口を塞ぐことが必要とされる。

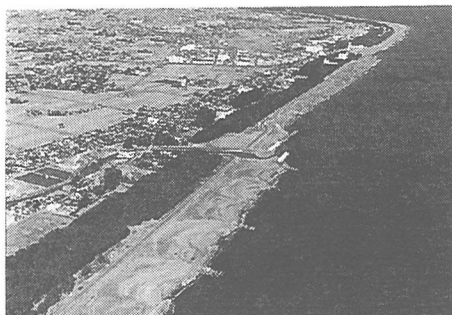
写真-5 藤守川河口部の状況 (1993 年 2 月撮影)

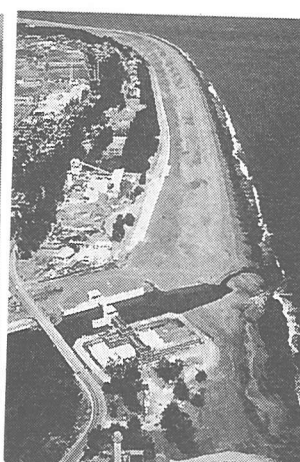
写真-7 栃山川河口部の状況  
(1983 年 3 月 19 日撮影)

況を示す。写真撮影方向がやや東へ傾いたものの、ほぼ同様な空中写真である。この当時、河口には津波水門の工事が進められつつあった。また河口右岸の導流堤の位置と汀線形を写真-6, 7 で比較すると、1978年～1983年の間で汀線がかなり後退したことが分かる。しかし、汀線が後退しても右岸側から河口砂州が伸び、左岸側に幅の狭い水路が維持されている点では写真-6と同様である。
