## 沿岸漂砂の卓越する海岸における暗渠型放水路吐口の設計上の留意点

Some Notes on Design Method of Sluce Flood Way on Coast Dominating Longshore Sand Transport

宇多高明\*

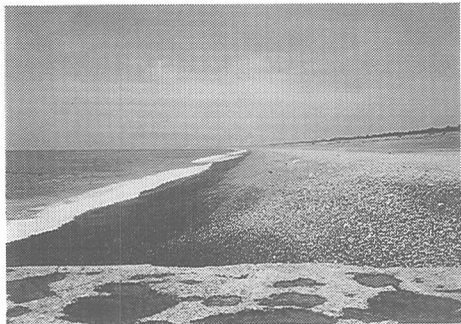
写真-9 昭和第2放水路の西側海岸

以下では1994年5月13日の現地踏査時の写真により昭和第2放水路周辺の海岸線状況について調べてみる。写真-9, 10はそれぞれ放水路より西方（漂砂上手側）、東方を望む写真であり、放水路法線に直角方向に撮影したもので、しかも写真-9の撮影後同一地点に立ったまま180° 方向を変えて撮影したものである。放水路の西側では放水路先端付近まで砂礫が堆積し、標高約2mのバームが形成されていた。バームの陸側斜面は礫が乾燥しているため白っぽく写されている。写真-9と比較して東側を望む写真-10においては、汀線が不連続となって大きく後退していることがよくわかる。図-5に示した放水路の左右岸の海浜縦断面形によれば、放水路を挟んで左右岸の

汀線が21mずれていたが、これがほぼ妥当なことは写真-9, 10の比較からも明らかである。このように不透過放水路を境にして汀線の不連続が生じているが、昭和第2放水路では漂砂は下手側へと流出しており、放水路の下手側で著しい侵食が生ずる条件には至っていない。
