## 人工海浜のアサリ生息環境モニタリング

Monitoring environmental habitat of short necked clam at the artificial pocket beach

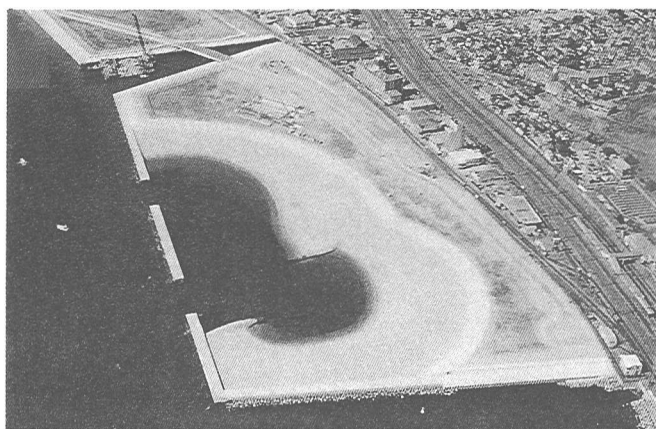
写真-1 大蔵海岸人工海浜の航空写真

調査地の人工海浜は、明石海峡の西側に隣接する明石市大蔵海岸の東地区にあり（図-1）、離岸堤と突堤に囲まれたポケットビーチ型の砂浜である（写真-1）。海浜部は3.6ヘクタール、海底勾配は1/10、最深部の水深は3mである（図-2）。養浜に用いた砂は、長崎産の粒径0.5～2.0mmの白色系、シルト分以下の細粒を5%以上含まないものである。この海浜の設計および施工の概要と造成完了後の地形計測と波浪計測によるモニタリングの結果は、阪東らの報告がある<sup>1)</sup>。

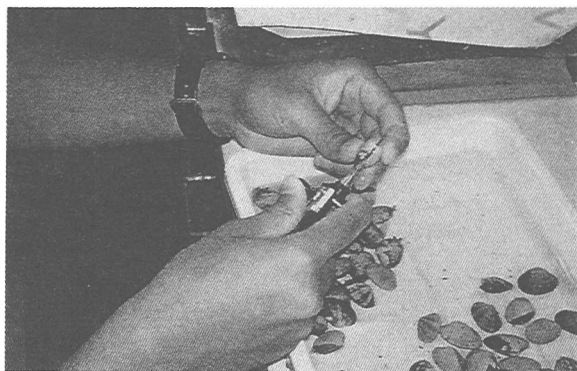
写真-2 金属片の標識装着作業

標識放流調査に用いたアサリは、神奈川県横浜市金沢区野島海岸で採集した。殻長 20~26mm の 1000 個体の外部靱帯にステンレス製金属片標識 (wire tag; 1.1mm×φ 0.25mm) を装着した (写真-2)。標識したアサリを金属探知器で確認した (写真-3)。標識装着したアサリは、水温 18℃で微細藻類を給餌しながら 1 日間飼育した。放流当日、網袋に収容して低温状態で調査地に運び、アサリが生きていることを確認してから調査地点 (St. 1~4) に放流した。なお、金属片標識装着によるアサリに与える影響に関して、既に標識処理と標識無処理の比較試験を行い、標識装着によるアサリの生残と成長への影響が認められなかったため、この金属片標識方法を適用した<sup>2)</sup>。

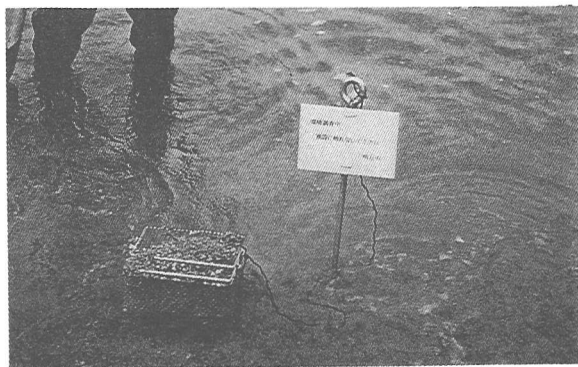
写真-4 籠内放流の状況

放流は二つの方法で実施した。一つは、標識アサリ 50 個体 (放流密度 800 個/m<sup>2</sup>) を収容したステンレス製籠 (25×25×25cm) を干潮時水深約 30cm のところに埋め込む方法 (写真-4) で、西 St.1、西 St.2、東 St.3 と東 St.4 の計 4 ケ所に設置した (図-2)。もう一つの方法は、干潮時水深約 30cm のところに、コンクリートブロックで囲んだ 1m<sup>2</sup>の砂底で 400 個体 (放流密度 400 個/m<sup>2</sup>) を放流すること (写真-5) で、西 St.1 と東 St.4 の 2 ケ所で設置した (図-2)。なお、アサリの放流密度は全国各地に実施したアサリ種苗放流のデータを参考に決めた<sup>3)</sup>。
