## 新潟県柏崎地区海岸の海浜特性と養浜砂の移動状況

Beach characteristics and Sand fill movement of the Kashiwazaki beach.

Beach characteristics and Sand fill movement of the Kashiwazaki beach were investigated by using aerial photographs, topographic chart and beach profile chart as well as field observation of the coastline. We proposed the best beach conservation plan for the beach face front of the step-type revetment at the joint of groin A.

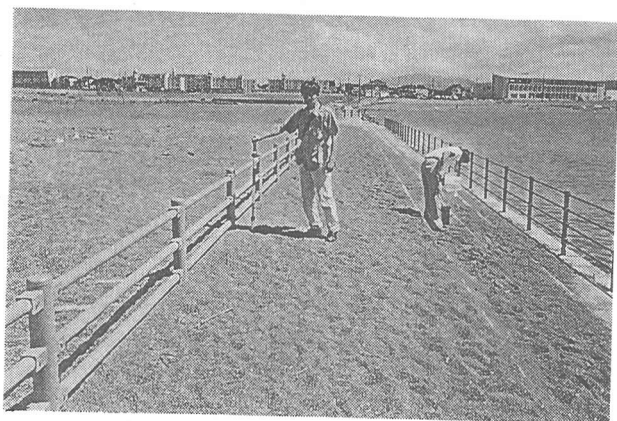
写真-3はA突堤上手側(写真左側)の汀線が突堤と当たる位置より岸側を見たものである。突堤上手側から突堤の天端を越えて土砂があふれるように堆積している。天端上の土砂は突堤内側の階段護岸を経て水際の柵近くまで及んでいることから、突堤内側の水域に流入していると推察される。

写真-3 A突堤天端上の土砂の堆積状況

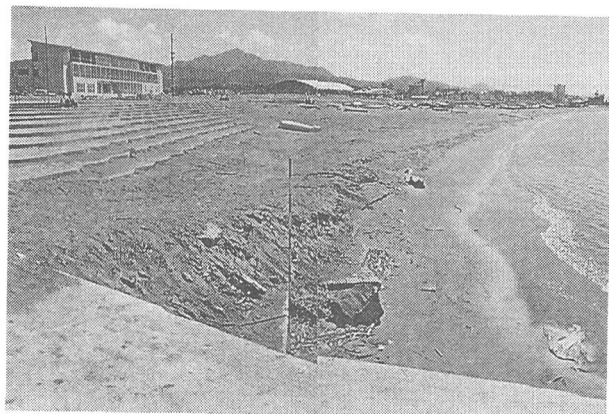
写真-5はA突堤基部よりB突堤方向を望むものである。A突堤基部には少量の土砂が現地踏査直前に投入されている。しかし、この突堤基部には小規模な浜崖が形成されており、その比高はB突堤(写真奥)の方に行くにつれて小さくなり、やがてなくなっている。これより浜崖形成時に削られた土砂は沿岸漂砂によりB突堤方向に運び去られたと考えられ、この区間での汀線前進にはあまり寄与していないと思われる。

写真-5 A突堤基部よりB突堤方向を望む
