# 静岡海岸に流入する大谷川放水路の河口処理に関する検討

A study on river mouth improvement of floodway of Ohya River flowing into Shizuoka coast in Suruga Bay

宇多高明\*・大石守伸\*\*・長縄知行\*\*・浅野剛\*\*\*・山路功祐\*\*\*

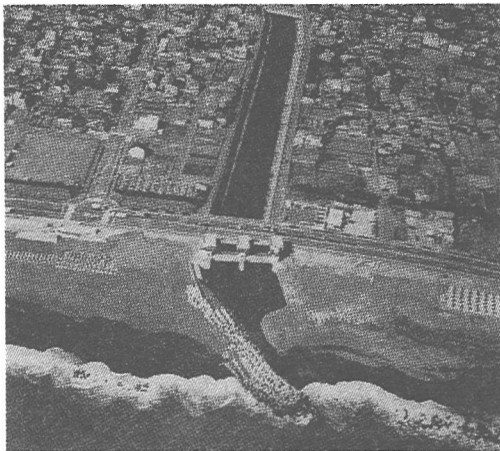
写真-1 大谷川河口部の空中写真(1994年10月)

写真-1は、1994年6月撮影の大谷川放水路付近の海岸状況である。左岸導流堤が河口前面に斜めにのびている。

河口砂州の形状は、左岸導流堤の先端に対してほぼ円弧状であり、全体に河口導流堤の先端を中心として凹状の海浜形状になっている。そして河口砂州とそれに続く離岸堤背後の前浜には白く砂が堆積している。以上の点は、導流堤先端から汀線へと進入する波によって砂が河口内へと運び込まれたものであることを明瞭に示している。

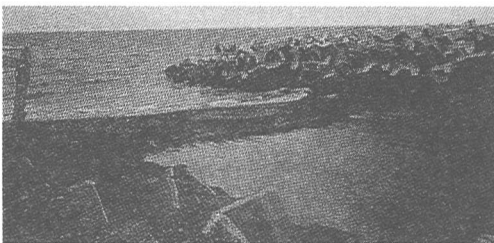
写真-2 河口砂州と右岸導流堤(1996年5月14日)

写真-2は、1996年5月14日撮影の河口砂州と河口導流堤の状況である。左岸側から導流堤方向に砂州が伸び、河口をほぼ塞いでいる。開口部は導流堤と砂州の境目にある。ここは導流堤による波の遮蔽効果が顕著に現れるから、左岸側と比較して砂州高が相対的に低く、このためそこに開口部が形成されたと考えられる。河口の左岸側には掘削中の重機械が見える。
