# 限られた現地海岸データから海浜変形要因について検討する手法 -片瀬東浜、小動岬および七里ヶ浜を例として-

A method to consider causes of beach changes from limited field data  
- the example of Katase-higashi beach, Koyurugi Point and Shichiriga-hama beach-

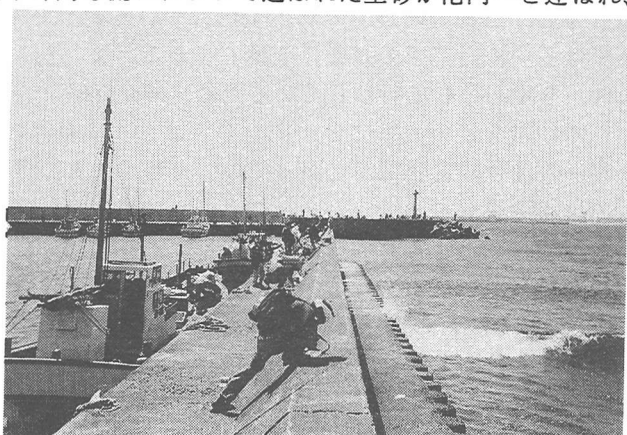
写真-6は、腰越漁港と神戸川を区切る防砂突堤を写真-5と逆方向を望んで撮影したものである。沖合からの入射波が防砂突堤に沿って碎波しつつ進行している状況が見てとれる。写真に示すように、突堤に沿っては河川流が冲向きに流出している。このため逆流の作用を受けて入射波は周辺域よりも速く碎波している。このように腰越漁港と神戸川とを区切る防砂突堤は、神戸川がそれに沿って冲向きに流れるのみではなく、防波堤背後において形成される循環流が生じ、片瀬東浜の中央部から腰越漁港方向へと流れたあと、防波堤に沿って離岸流となる。以上の点から絶えず腰越漁港の港口へと流れが生じ、さらに写真-6に示すように、腰越漁港の港口が西向きに開口し、港内は静穏であるために、写真-6の防波堤に沿う冲向き流れによって運ばれた土砂が港内へと運ばれ、

写真-6 腰越漁港の防波堤

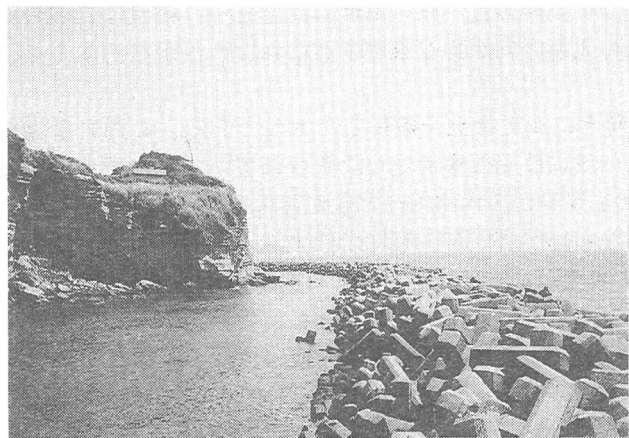
写真-7 小動岬の海食崖と侵食防止を目的とした連続離岸堤

写真-7には小動岬の海食崖を囲む消波ブロックを示す。この消波工は崖の基部と離れて設置されており、消波工と崖の間にはかなり広い海面が広がっている。海食崖の侵食は一般にはその基部を波がえぐるようにして侵食してノッチが形成され、その上部の岩石の自重によって崖が崩れ落ちることによって進む。その意味からすると、写真-7に示すように海食崖を取り囲む消波工は十分効果を上げていると言える。

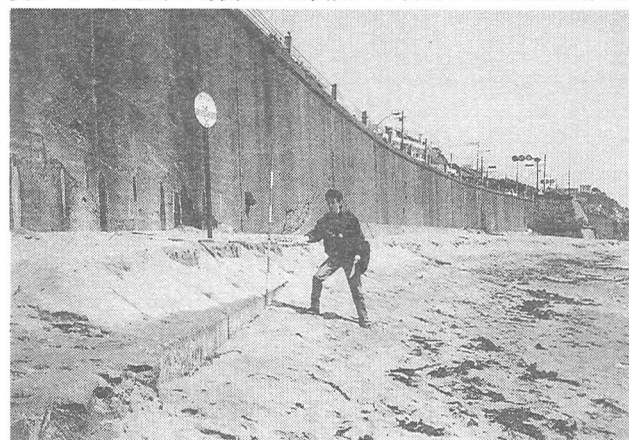
写真-9 七里ヶ浜西端近傍に形成された浜崖

写真-9は、突堤の付け根付近で汀線が最も凹んだ位置から海岸線方向を撮影したものである。直立護岸の前面には約1m幅の後浜を残すのみとなっており、その海側は約0.8mの浜崖が形成されている。浜崖の斜面は風や雨水の作用で崩れ落ち、砂の安息勾配に対応した斜面となっているが、それでも崖ができていることは明瞭に観察される。また、護岸の基礎となる水平なコンクリート版の上に砂が載っていることもまた、堆積した土砂が削り取られたことを示している。

写真-10は、直立式海岸護岸前面の砂浜にあるコンクリート塊周辺の海浜状況を示している。ポールを横たえた長さ約1.8mのコンクリート塊の手前側の海浜状況を観察すると、コンクリート塊の中央で砂浜の高さが最も高く、その両側で砂浜高が減少している。砂浜が最も高い付近は写真に示す足跡から分かるように、砂が緩く堆積している。これに対して、このコンクリート塊より前方にあって、斜めに見えるコンクリート塊との間はややくぼみが形成されており、しかもそこは締まり度が高い。以上の点は、写真-10は、前方、すなわち東向きに沿岸漂砂が移動し、前浜にあるコンクリート塊がその流れの障害になったため形成された海浜地形を表していると言える。この結果は、写真-9に示したように、東向きの沿岸漂砂が流出した結果として浜崖が形成されたとの考え方を強く支持している。

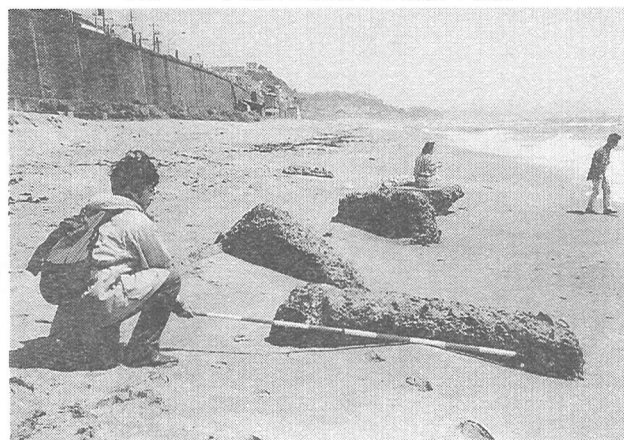
写真-10 海浜に散在するコンクリート塊周辺の海浜状況
