## 静岡県広野海岸の海岸堤防の被災について

## Causes of damage of seawall on Hirono coast in Shizuoka Prefecture

## Abstract

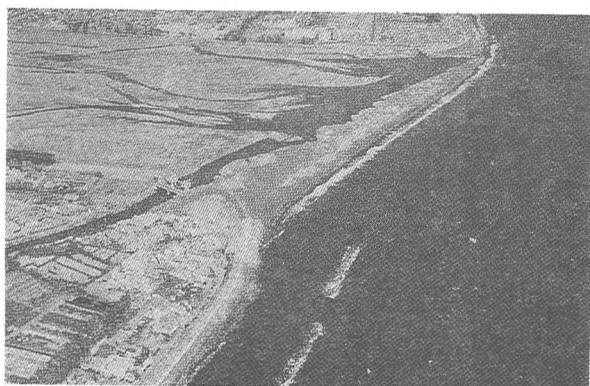
写真-2 広野海岸に隣接する安倍川河口の斜め写真  
(1997年2月20日撮影)

写真-2には、写真-1の上半分に焦点を当てた空中写真を示す。広野海岸の北部と安倍川の河口砂州を示す。手前側には広野海岸の1,2号離岸堤があり、その先に見えるのが安倍川河口砂州である。この砂州は宇多・小菅(1997)に述べられているように、右岸堤防との接点付近で砂州高が約4mと最も高く、写真上方へ、すなわち北向きに高さが減少している。河口の開開口は北端に開いており、近年ではこの位置はかなり安定している。安倍川からは、平均的に見れば約 $13 \times 10^4 \text{ m}^3/\text{yr}$ の砂礫が供給されているが、洪水時に砂州をフラッシュして砂州沖に一部の土砂が堆積しても、北向きの沿岸漂砂の卓越により、流出土砂は河口の北側に広がる静岡海岸方面へと流出し、右岸側への土砂供給はない。それだけではなく、河口の右岸側の広野海岸から北向きに土砂の流出が起きており、安倍川の河口砂州も南部ほど急深になっている。さらに、現況では河口砂州の汀線はこの地点における卓越波の入射方向(S14°E)と直角方向となって安定していることが明らかにされている(宇多・小菅、1997)。

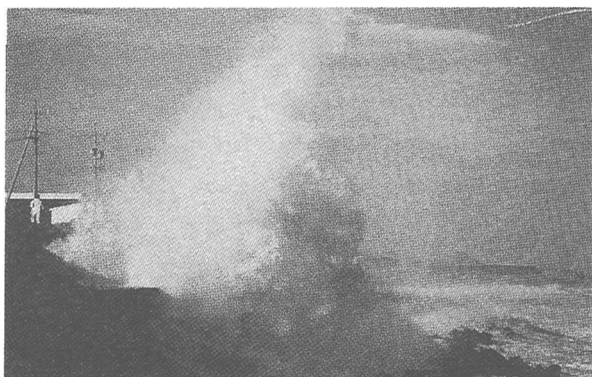
広野海岸では 1997 年の 6 月以降、台風 7 号などの高波浪がたびたび来襲し、激しい越波が生じた。以下ではまず、高波浪時の海岸状況を現地写真により調べてみる。写真-3 は、6 月 20 日の台風 7 号時の高波浪の越波状況である。No. 95 のすぐ南側に位置する静岡市の埋立護岸上から北側の海岸堤防上への越波状況を撮影したものである。写真左端には観測者が立っているが、ここでの堤防天端高は T.P. +10m である。また、波返し工の天端高が T.P. +7.26m であったことを考慮すれば、海岸堤防上 7~8m まで碎波のしぶきが上がっていることが分かる。写真-4 は、8 月 18 日に No. 91+60m 付近で撮影した海岸堤防の旧天端の陥没状況であって、海岸堤防内に大きな空洞が生じていることが分かる。写真-5 は、8 月 25 日撮影の海岸堤防ののり面の被災状況である。パラペットと旧堤ののり面は崩落せずに済んでいるが、その裏側の状況を観察すると、裏込め土砂がのり面に沿って滑り落ちたことがのり面（土羽）の縞模様から判読される。

写真-3 No. 95 のすぐ南側に位置する静岡市の埋立護岸上から北側の護岸の越波状況（1997 年 6 月 20 日撮影）

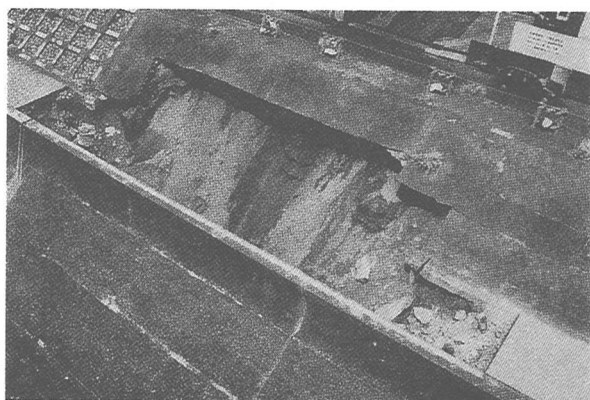
写真-5 写真-4 と同一地点における海岸堤防の被災状況（1997 年 8 月 25 日撮影）

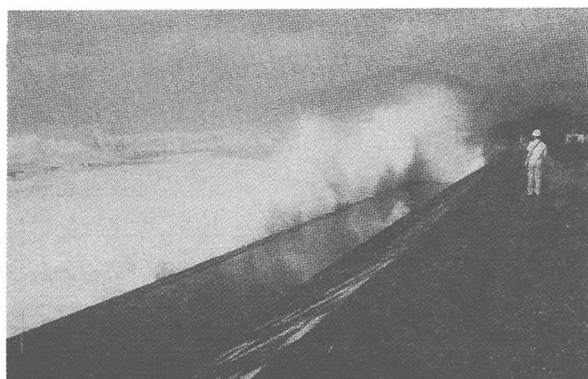
写真-6 は、No. 93 地点の護岸への越波状況を 1997 年 9 月 3 日に撮影したものである。海岸堤防から左側では全域が碎波の白濁域に入っている。また白波が海岸堤防上の旧天端に打ち上がっていることが見てとれる。さらに同じく 9 月 3 日撮影の写真-7 は、旧堤のパラペットを乗り越えて越波が起きている状況であり、パラペットの背後に大量の海水が入り込んでいる。この海水は、堤体ののり面下を通る戻り流れを生じ、その結果写真-8 に示すように堤防はパラペット部分を残すのみで、その下部が大きな空洞ができるほどに破壊された。写真-9 は 9 月 3 日の斜め写真である。延長 65m にわたって海岸堤防が被災している。

写真-6 No. 90, 91 地点の離岸堤開口部への越波状況（1997 年 9 月 3 日撮影）

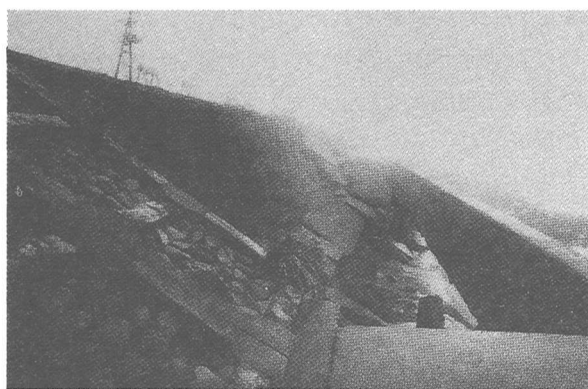
写真-8 写真-7 と同一地点における海岸堤防の崩壊状況（1997 年 9 月 3 日撮影）
