# デンマークおよびスウェーデンの 海岸事情について

COASTAL GEOMORPHOLOGY, COASTAL PROTECTION,  
AND MANAGEMENT IN DENMARK AND SWEDEN

西 隆一郎<sup>1</sup>・宇多高明<sup>2</sup>・長谷川準三<sup>3</sup>・佐藤道郎<sup>4</sup>  
Ryuichiro NISHI, Takaaki UDA, Junzo HASEGAWA and Michio SATO

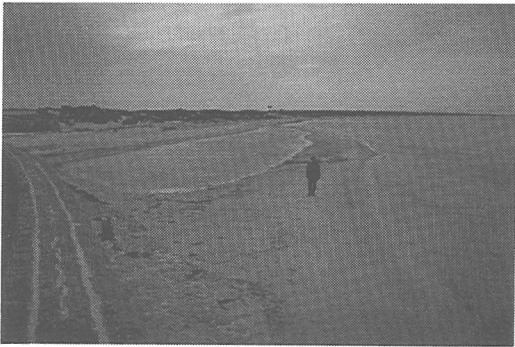
写真-1 港から延びた砂嘴状の砂州

写真-1 は、港の円弧状の岸壁周辺南側に形成された小さなバリアーアイランド状の堆積地形である。港の建設により北向きの沿岸漂砂がトラップされて生じたものである。また、海浜背後には約 4～5mの砂丘がある。写真-2 に示す砂丘・海浜ともに、細かくて淘汰の良い約 0.2mmの鳴砂で構成されている。砂丘本体は、ヨーロッパビーチグラス等で被覆されているが、所々植生が破壊され、

風による Blow out が生じている。砂丘には、海水浴時の着替え用の木製のビーチハウスが、地元自治体により設置されている。なお、海岸湿地帯を含むこの領域は、自然保護区になっているが、写真-1 に示される港の北側で海浜幅が狭くなり、背後の湿地帯への波のインパクトが危惧される状況にある。

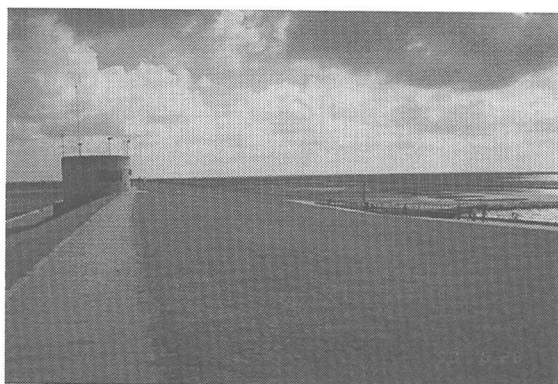
写真5 新 Margrethediget 土堤

ユトランド半島南部はワッデン海に面し、旧東ドイツ領からつながる（図-1参照）。この地域は、特に海岸低平地（湿地）が広がり、高潮災害が頻発している。例えば、1362年の高潮では20万人がデンマークとドイツ沿岸域で死亡している。また、1634年には1万から1万5千人の死亡者があった（Andersen, 1998<sup>3</sup>参照）。この地域では、1910-1930年代に大型の土堤建設が行われた。土堤の破堤確率は30-50年であり、約4.4~4.6mの高潮高さに相当する。その後、1976年の高潮の結果、Hojer土堤（1861年設置）の強化が1980年に、その約1.4km前面にMargrethediget土堤（写真5）の建設が1981年に終了した。この土堤は、海側勾配1/10、陸側勾配1/5を持つ長さ85mの土堤主要部と、その前に長さ150mの緩傾斜のforelandを持ち、海側斜面が1m、陸側斜面が0.5mの粘土層で被覆され中央部にSluiceゲートが設けられている。

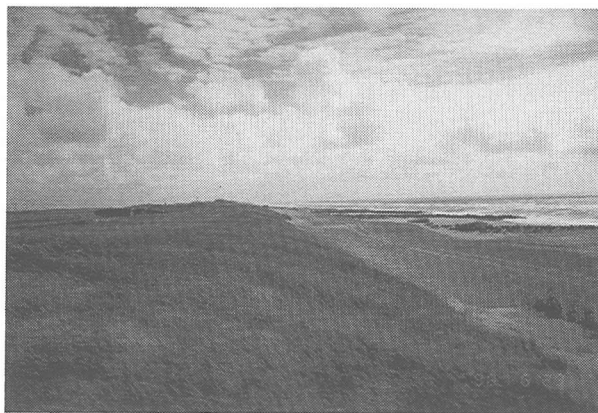
写真-8 海岸侵食対策工法

養浜は主に、バーム高さを一定に保つ berm 養浜と、沿岸砂州沖側斜面に砂を投入する shoreface 養浜が採用されている。写真-8 では、中央部左側に砂丘と人工砂丘、そしてその前面に berm 養浜が行われている。養浜前面の H.W.L. から下の部分には、石積突堤群が見える。砂丘部では、砂丘固定化のために、主にヨーロッパ・ビーチグラスを植え、また、飛砂対策として松の枝を用いた堆砂垣が設置されている。

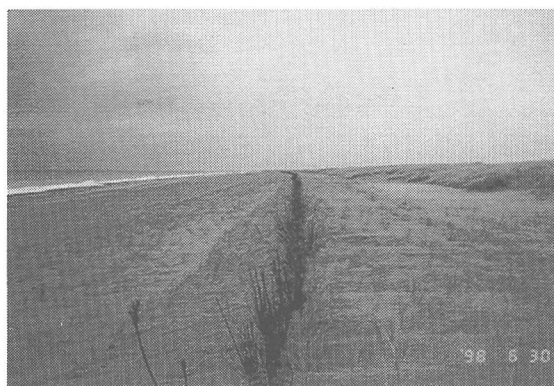
写真-9 アスファルトを用いた強化土堤

1862 年に北海からの強風による波浪や高潮で、フィヨルド前面のバリアーアイランドが切れ、自然にインレットが形成されたものである。この海岸も他の海岸と同様に南向きの沿岸漂砂がインレットや漂砂上手側構造物により不連続となり、下手側で浜幅や砂丘幅が年間約 20 m 減少したために、1884 年から 1910 年までに多数の突堤群が築造され、その後、約 2 m/yr 程度の侵食速度になっていた。近年は、突堤群、離岸堤群、土堤、また、アスファルトによる土堤前面の被覆、海岸植栽工、養浜を用いた各種構造物による海岸保全が行われている。ここでは例外的に、被覆材としてアスファルトを用いた強化土堤 (写真-9) が設置された (資料<sup>6)</sup>, Sorensen et al.<sup>7</sup> 参照)。この写真では、右端が土堤、そして植生が一端途切れている中央部で土堤前面をアスファルトコーティングし、それを砂で被覆し植栽工を施している箇所である。中央部には手前から写真奥側に、日本や米国では目にすることのない松枝による堆砂垣が設置してある。

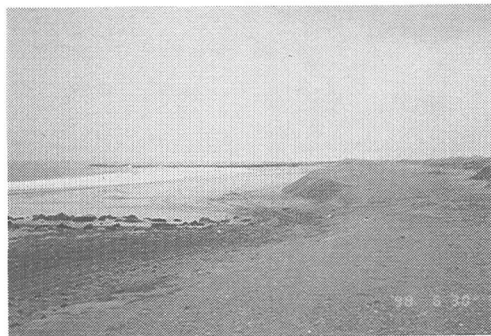
写真-10 バーム養浜工

写真-10 には、典型的な berm 養浜例を示す。養浜は一定のバーム高さを保ち、海側端付近で約 3 m の高さを維持している。また、写真中央部の突堤は方形のコンクリートでコアを造成し、その周りをノルウェーから輸入した

割石で被覆してある。天端高さは、通常のH.W.L.よりは若干低く、その長さは約200mである。この地域の侵食速度を推定するには、写真-11に示すバンカーが基点として使用できる。このバンカーは第2次世界大戦時に砂丘頂部背後に造られたものである。この半世紀の間に約1m/yr以上の後退速度で砂丘の後退が生じたことが分かる。
