# お台場海浜公園の海浜変形と その保全に関する一考察

## BEACH CHANGES IN ODAIBA COASTAL PARK AND SHORE PROTECTION

**Key words :** Beach changes, Odaiba Coastal Park, seawall, beach nourishment

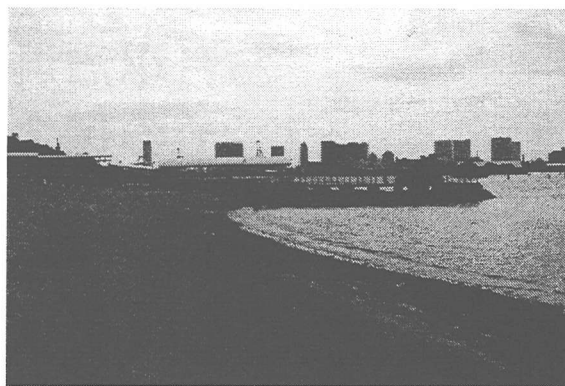
写真-4 南西端部の突堤と手前側に形成されたフック状汀線

6月26日は西風が強く、西側からの風浪が立っていた。A区間の南西端から北東方向に踏査を行った。まず写真-4は、A区間の南西端にある突堤と、その基部の砂浜状況を撮影したものである。突堤の手前側では汀線が凹状に湾入している。写真は干潮時に撮影されているが、満潮時汀線付近の勾配は急

で、一部には浜崖も形成されている。これに対して現況の干潮時汀線付近は緩勾配となっており、粗粒の海浜材料が海浜表面を覆っている。これは養浜砂のうち細粒分が流出し、粗粒分が残されてアーモークコートが形成されているためと考えられる。同様に写真-5は写真-4と逆に北東方向を望んで海浜状況を撮影したものである。突堤の北東側の汀線が凹状になっていることがよく分かる。写真-2の計画図の通り養浜がなされたとすれば、突堤の先端近くまで砂浜があるはずである。しかし、実際には写真-4,5に示すように汀線は突堤先端よりずっと岸側にあり、突堤の付け根を中心として汀線がフック状に後退している。突堤の北東側が侵食されたのは西側からの入射波によって養浜砂が北東向きに移動した結果と考えられる。その証拠に、写真-4,5に示した汀線状況は、沿岸漂砂を阻止する突堤状構造物の沿岸漂砂下手側で見られる典型的な海浜状況<sup>3)</sup>であるからである。

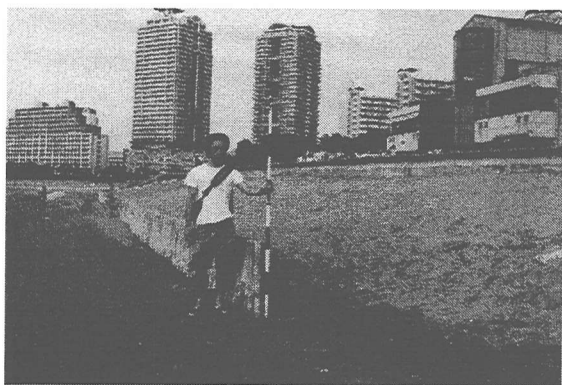
写真-6 侵食された木杭列の南西端部

写真-6は護岸の最突出部である。護岸前面の砂浜の侵食を防ぐために、木杭列とその裏側に板柵が設

写真-9 A区間北東部の砂州先端付近の前浜と斜め入射波置されている。しかし木杭列の端部では裏側の海浜砂が波の作用で削り取られているのが観察される。この木杭列は背後の盛土を守る上では効果があるものの、景観上望ましいものではない。

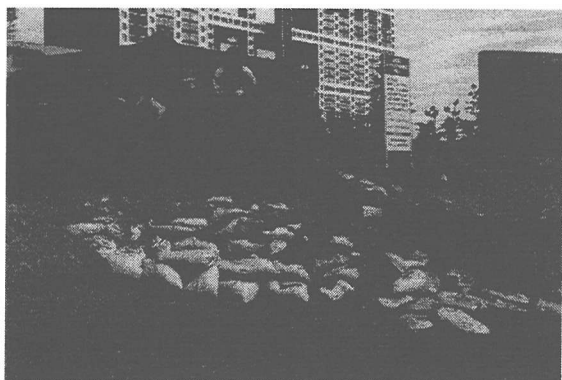
写真-7 木杭列による防護区間北東端に積み上げられた土嚢

写真-7は木杭列の巻き込み部の状況である。階段基部の砂浜が削り取られたために、多くの土嚢が積み上げられている。突出した木杭列の北東側隣接部は、南西側からの沿岸漂砂の流入量が小さいために汀線の後退が最も著しく現れる場所であるから、写真-7に示すような対策が行われたことにはそれなりの理由があることである。しかしこれらの木杭列と土嚢は海浜公園の景観を明らかに台無しにしている。

木杭列は突堤のように沿岸漂砂移動を著しく阻止するものではないから、北東向きの沿岸漂砂は今後も存在し続け、その結果ここより南西側の海浜が侵食されることになる。また、木杭列の基部の砂浜地盤高が低下すると、木杭列の下部から土砂流出が起こり、その結果木杭列が倒壊する可能性がある。これと全く同じ木杭列を用いた護岸の被災が茨城県の潤沼親沢鼻砂嘴周辺で観察されている<sup>2)</sup>。

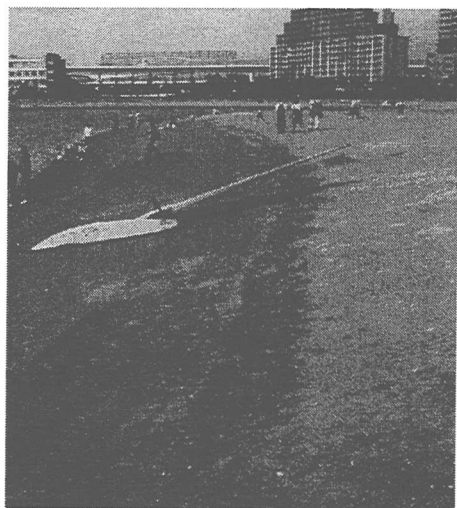
写真-8 木杭列から北東側に伸びる海浜の状況

写真-8は、護岸突出区間の北東側の海浜を望んだものである。砂浜は広くなり、汀線が沖に突出して

砂州をつくっている。しかし地表面の一部に粘性土が表れていることから、この大部分は人工的に造られたものと推定される。この一帯は汀線の突出とは逆に護岸線が岸側に凹んでいるため後浜は広い。砂州の汀線は大きく沖に突出したあと、今度は岸側に凹んでいく。写真-9は砂州の突出部付近であるが、前浜はふっくらとした膨らみをもち、砂が堆積してできた地形であることがすぐわかる。

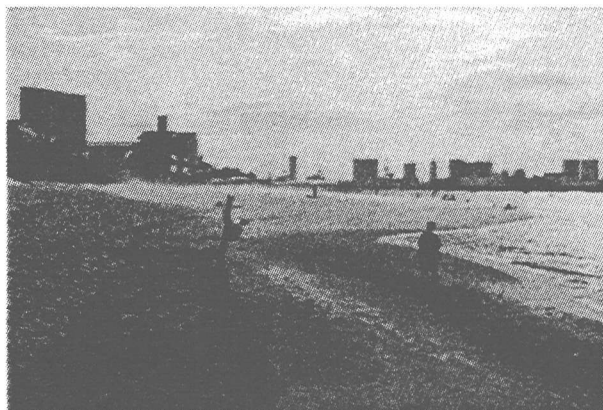
写真-10 砂州の北東側で湾入する海浜

写真-10は突出した砂州を回り込んだ位置の海浜状況である。汀線が岸側に大きく湾入している。また、汀線の湾入部では、砂州の突出部とは対照的に前浜も狭い。これは突出した砂州が突堤と同様な沿岸漂砂阻止機能を発揮したため、そのすぐ下手側で汀線が大きく後退したのである。これと同じように波が海（湖）岸線と平行方向から入射するため、砂州（砂嘴）自身が波を遮蔽し、それによって砂州（砂嘴）は益々発達し、その下手で浜崖侵食が生じる例は、北海道のサロマ湖湖浜でも観察されている<sup>1)</sup>。

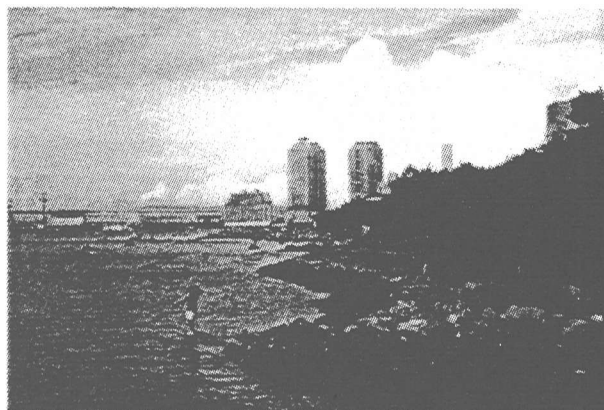
写真-12 突堤の南西側の人工磯区間を南西端から望む

った。この調査は、第1回調査の範囲に含まれていなかった突堤南西側の人工磯まで調査範囲を広げて実施した。まず写真-12は南西端にある栈橋から撮影した人工磯区間の全景である。捨石を並べた傾斜護岸があり、護岸より内陸側には松林と芝が見える。この区間では緩勾配の護岸のうち、ほぼ護岸天端から現況の水面までのほぼ半分までが黒ずんで見えることから、その高さまでが通常波の作用を受けていることが分かる。この高さと比較して護岸高は充分高いため、波浪の侵入は防がれている。しかし、写真-12の護岸の中央付近では写真-13の状況が観察された。ここでは護岸背後の地盤高が護岸天端より低くなっており、ポールの右側の平坦な地盤面と比較すると、護岸背後地盤の土砂の一部が越波により流出したと見られることである。この護岸は、同じ捨石製ではあるが写真-12の場合と比較して天端高が低いために天端を越えて海水が侵入し、捨石間から細粒の土砂が流出したと考えられる。そのため越波が起きた場所では砂礫が多く残されたと考えられる。

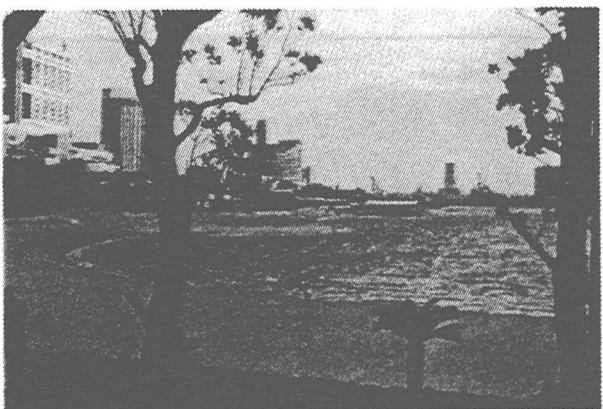
写真-11 A区間とB区間の境界部

写真-11はA、B区間の境界部の海浜状況である。ここでは汀線はなだらかな湾入形態となっている。

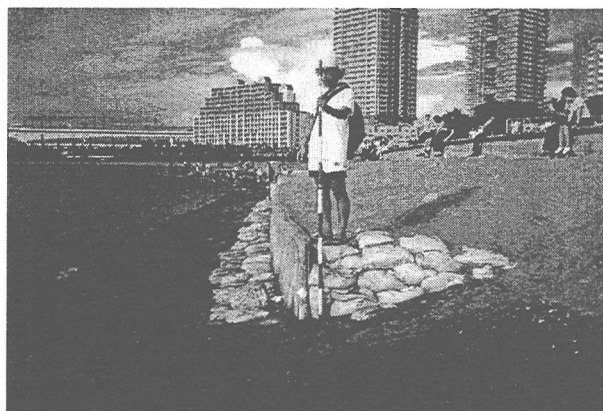
写真-14 木杭列の南西端部

写真-14は木杭列の南西端付近の状況である。6月26日には写真-6に示したように木杭列の端部が侵食されていたが、その対策として多数の土嚢が新たに設置された。土嚢は木杭列の端部だけでなく、その前面に沿っても連続的に設置された。このこと

からこの木杭列周辺では侵食が問題視されていることが明らかである。写真-15 は木杭列の北東端とその先の突出した砂州の汀線の全体状況を示す。木杭列の端部のほぼ中央に黒っぽく満潮時汀線が写されている。この汀線と比較して木杭列は大きく沖側に突き出ている。このことは、木杭列が北東向きの沿岸漂砂移動をかなり阻止していることを示している。写真-16 は、木杭列の端部の状況である。写真-7 とほぼ同じ位置から撮影されている。6 月 26 日には土嚢の上に砂が被さっており、また土嚢の左端では急勾配ではあるが砂浜であった。しかし、写真-16 によれば土嚢端部の砂浜では侵食が進んで浜崖が形成されている。このように 2 カ月間で木杭列の端部ではさらに侵食が進んだことが分かる。

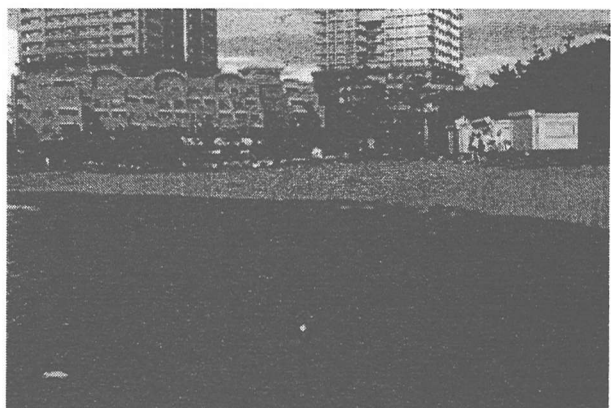
写真-18 突出した砂州の北東端部

写真-18 は突出した砂州とその東側で生じた浜崖侵食域を同時に示したものである。砂嘴状に砂州が突出して沿岸漂砂が連続的に流れないために、突出した砂州の北東側では汀線が後退して浜崖侵食が進んでいることがよく分かる。この特徴は、沿岸漂砂の卓越した海岸に造られた突堤の漂砂下手側で観察される海浜状況とよい一致を示す。ここでは砂嘴状に突出した砂州が突堤の役割を果たしている。

沿岸漂砂の移動を許し、構造物を造ることなしに海浜を安定化する方法としては、漂砂の上手側から人工的に砂を補給する方法がある。その場合下手側に堆積した砂を上手側に運んで供給するサンドリサイクルが考えられる。この海岸における沿岸漂砂量は、水域の遮蔽度が大きいために、外洋に面した海岸に比べれば著しく小さく、小規模な湖内の漂砂量と同じ  $10^2\text{m}^3/\text{yr}$  のオーダーと考えられる。したがって工費的には安くすむ。問題は、お台場海浜公園は常時多くの人々に利用されているため、B 区間に堆積した砂を運び出し、それを上手側から投入する工事が可能かどうかである。工事が困難な場合、上手側での土砂投入のみを行うことも考えられるが、その場合には最終的に沿岸漂砂が流れつく B 区間の前浜幅が広くなりすぎて、冬季における飛砂が問題化する可能性が大きい。
