# 台風 9918 号による不知火町松合の 高潮災害と上昇水位の現地調査

FIELD OBSERVATIONS OF STORM SURGE DISASTER AND SEA LEVEL RISE  
DUE TO TYPHOON 9918 HITTING SHIRANUI TOWN, MATSUAI DISTRICT

奥蘭 英明<sup>1</sup>・高橋 典子<sup>2</sup>  
Hideaki OKUZONO and Noriko TAKAHASHI

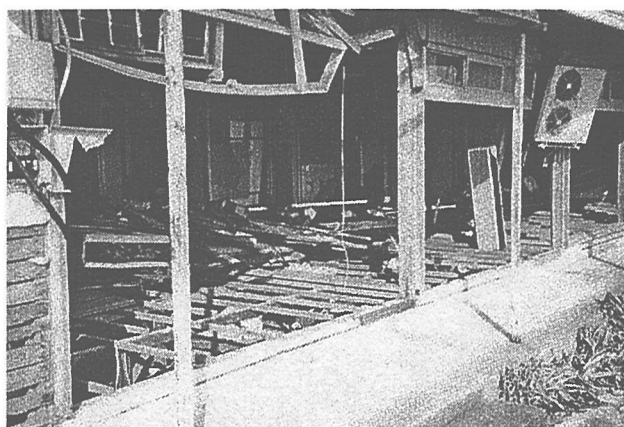
写真-6 松合地区東端の海沿寿司店一階部分の被災状況

図-7 は、松合地区東端、国道より海側にある寿司店付近の南北断面（図-2 のD-D' 断面）を示す。写真-6に示すように、建物海側は浸水と越波により一部崩壊したが、店内奥の障子に痕跡があり、これより最高水位をB.M. +112cmと推定した。護岸天端B.M. +65cmを越えた海水は国道上では121cmとなり、木製の簡易浮桟橋が駐車場に流れ着いた。
