# 伊勢湾西南海岸の現地踏査に基づく海岸線の 自然環境保全と海岸保全に関する一考察

A NOTE ON PROTECTION OF SHORE AND COASTAL ENVIRONMENT BASED  
ON  
FIELD OBSERVATION AT ISEWAN-SEINAN COAST

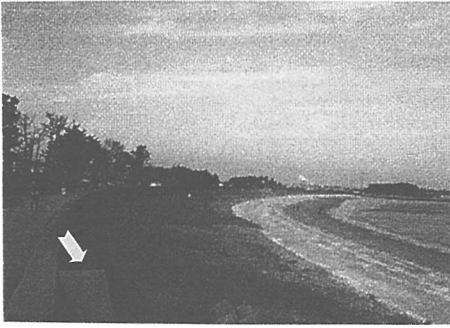
写真-2 は、伊勢湾西南海岸の大淀漁港の東側区域で撮影した海岸状況である。直立型海岸堤防があり、その前面には数十 m の幅を有する植生帯が広がっている。またその沖側には白く写されているように、ほ

ぼ一様な幅を有する砂浜が沿岸方向に帯状に延びている。写真は干潮時に撮影されたために、満潮時汀線付近にうちあげられた貝殻が白く見えている。写真-2 で砂浜の陸側に植生帯があるのは、海岸堤防が汀線に対して十分陸側に位置し、護岸と汀線の間に通常時には波浪の作用を受けることのない空間が残され、そこに乾燥や塩分に耐える植生が繁茂したことによる。写真-2 より東側に移動して撮影したのが写真-3 である。写真-2 の左端にある階段(矢印)が、写真-3 でも矢印で示すように小さく見えることから、その相対的距離が判断できよう。写真-3 では、海岸堤防と海浜の間の空間が写真-2 の撮影箇所と比較して大きく狭まっているが、狭いながらも植生帯が残されている。この付近において行った簡易測量によれば、海浜のほぼ中央に見えるバーム頂から植生帯と海浜を区切る線までの岸沖距離は約 10m、逆にバーム頂から写真撮影時の汀線までの距離は約 15m であった。したがって両者の和(25m)と比較すれば、写真に写されている白い看板付近での植生帯幅はわずかに 5~6m であることがわかる。

写真-2 海岸護岸と海浜の間に十分広い空間がある

侵食が進んで汀線が後退するとき、測線①～④で見た状況は時間的な変化として観察される。この場合、写真-2は、海岸が侵食される十分前の状況と考えることができる。海岸堤防の位置は固定されているから、汀線が後退するにしたがい、海浜背後の植生帯の幅が減少していき、やがて植生帯は完全に消失する。この状況では海岸堤防の前面には砂浜が残るのみである。しかし、さらに汀線が後退すればバームは消失

最近では、海岸環境に関する研究が盛んになってきており、例えば写真-2に示したような海浜地の植生の繁茂条件などが議論されている。しかしそのような条件がわかったとしても、それが直ちに海岸の植生を含む環境改善にはつながらないことは明らかである。例えば、人為的な原因によって海岸堤防の位置を海側にずらせば、汀線の位置がそのままであれば植生帯となり得る場所が消失するのは自明であり、消失した空間に無理に植生を植えてもそれは枯れることは確実である。海岸堤防の法線と汀線の位置関係から、図-3aに示したような余裕を持った空間でなければ植生繁茂を期待することには無理があることを十分認識しなければならない。

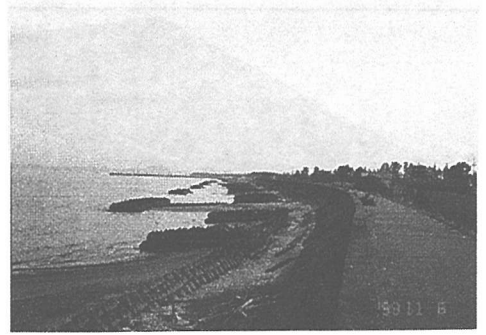
写真-3 の撮影位置からわずかに東側では、写真-4 の状況が観察された。写真-3,4 における海岸堤防ののり先近傍にある白い看板の位置の変化から、移動距離が数十 m であることが推定できよう。写真-4 では、海岸堤防の前面に植生帯は全く存在しない。この理由は、海岸堤防の法線と汀線とが斜交しているため、東側に移動するにしたがい植生帯の幅が狭まったのである。ここでは海岸堤防ののり先には砂浜のみが存在する。さらに、写真-4 の撮影位置からわずかに東側では、写真-5 に示すように、バーム頂が堤防ののり先と一致している。このような状況になれば、満潮時には波浪の作用が堤防ののり面に及ぶから、植生帯が繁茂することは不可能である。さらに写真-6 は、写真-5 の撮影位置東側の場所において、東方向を望んで撮影した海岸状況である。緩やかな曲線状の法線を有する海岸堤防が延び、その前面には消波ブロック製の小規模な突堤や消波工が設置されている。海岸堤防ののり先は満潮時のバーム位置よ

写真-6 前浜がほとんどなく消波工と護岸で守られた海岸の状況(写真-4の東側で撮影)

り海側に出ている。この付近では、当時存在した海浜の上に前出しする形で海岸堤防が造られたため、写真に示す状況となったのである。

し、高波浪時の越波がきつくなるために、写真-6に示したように消波工や離岸堤が置かれて海岸が人工化するのである。このようにいわば余裕が全くない状態において、施設を造ることによって海岸の環境改善を図ることは非常に難しい。図-3aの測線⑤の位置で、既設の直立型海岸堤防の海側に緩傾斜堤を建設することは、余裕をさらに失わせることになる。

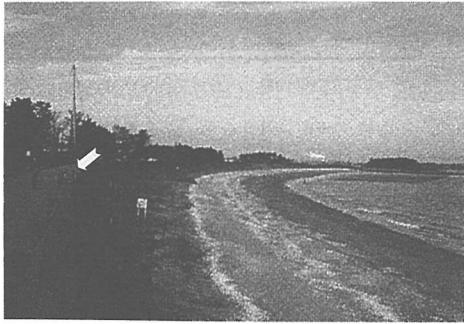
写真-3 海岸護岸と海浜の間の空間が狭い場所の海岸状況(写真-1の東側で撮影)

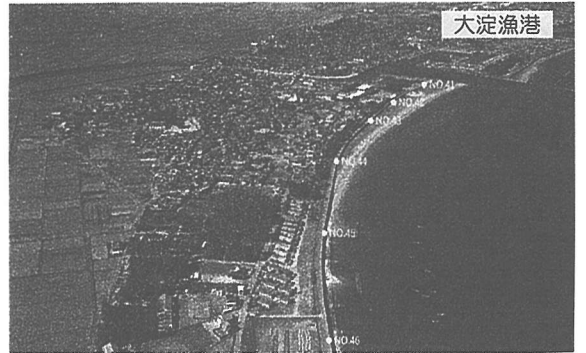
写真-7 大淀漁港の東側に延びた砂浜の空中写真<sup>1)</sup>

写真-7は、建設省三重工事事務所撮影の調査区域北端部の空中写真である<sup>1)</sup>。写真上部に見える防波堤は大淀漁港の防波堤である。大淀漁港の防波堤に隣接する場所に三角形に砂浜が広がっている。この区域において写真-2～6を撮影したのである。写真よりこの区域の特徴は図-3の模式図として整理できる。

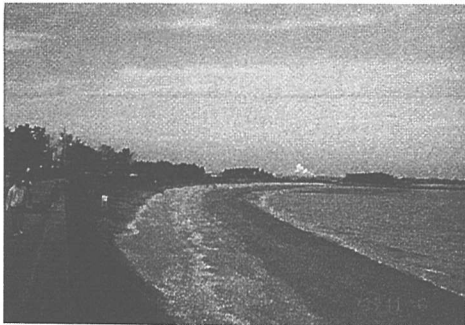
写真-4 海岸護岸の前面に海浜のみが広がる場所の海岸状況(写真-2の東側で撮影)

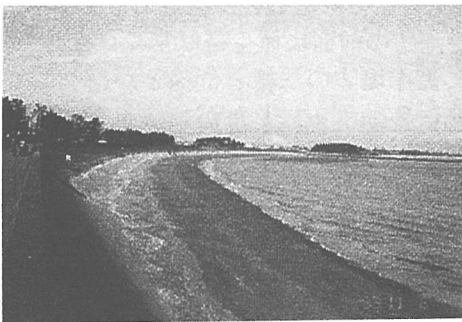
写真-5 海岸護岸と満潮時汀線が重なる場所の海岸状況(写真-3の東側で撮影)
