# 鎌倉市腰越漁港における漁港改修と 海域環境保全に関する一考察

A STUDY ON IMPROVEMENT PLANNING AND ENVIRONMENTAL  
COSERVATION AT KOSHIGOE FISHING PORT IN KAMAKURA CITY

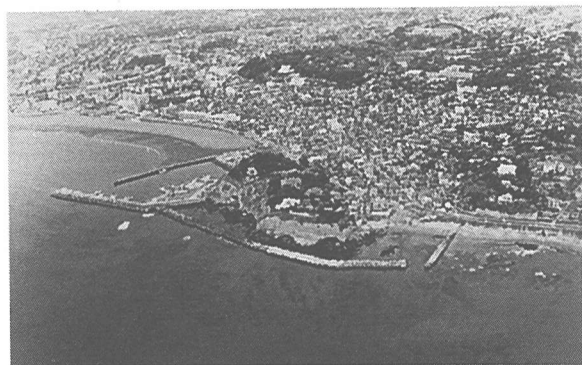
写真-1 小動岬と腰越漁港

写真-1は1993年撮影の小動岬と腰越漁港の航空写真であり、岬を南側から撮影したものである。小動岬の周辺は海食崖で囲まれている。岬を波食から守るため、岬の沖には海岸線とほぼ平行に離岸堤が連続的に設置されている。また小動岬の東側には突堤があり、この突堤と離岸堤の間の砂浜は船揚げ場として使用されている。小動岬の西側に見えるのが腰越漁港である。漁港の南面には護岸と防波堤が延び、また漁港に隣接して流入する神戸川との境界には漁港内への土砂流入を防止するための長さ180mの防砂突堤が延びている。防砂突堤の西側に広がるなだらかな砂浜が片瀬東浜である。小動岬の沖側には規模の大きな海食洞が少なくとも2つは確認される。海食崖の下部には崩落土砂があることから、海食崖はかなり激しい侵食作用を受けてきたことが分かる。また、写真-1で離岸堤沖の海底に注目すると、黒々とした露岩が沖方向に広がっている。この露岩域は魚介類の良好な漁場になっている。海浜の発達状況は、片瀬東浜では前浜が広いのに対し、写真右側に見える七里ヶ浜では直立護岸前面の前浜は狭い。七里ヶ浜は、露岩域とその間の砂浜が交互に現れる海底地形であることが分かっている<sup>1)</sup>。この点は、完全に砂浜で覆われた片瀬東浜と大きく異なる点である。

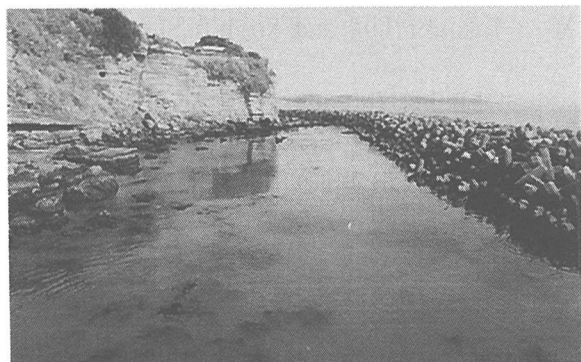
写真-2 小動岬の崩落現場と離岸堤間の水域状況  
(1999年4月15日撮影)

写真-2は、1999年4月15日に腰越漁港の護岸上から小動岬の先端部と離岸堤、およびそれらの間の浅い海域を撮影したものである。小動岬では波食や風化、さらには地震時の崩落によって海食崖の前面には大きな岩塊や岩

石が散乱している。小動岬の上部は民有地であり、写真-2に示す崖部分も含めて海没民地が存在する。離岸堤間の水域の水深は約0.5m程度と浅い。

た区域は、魚介類の生育状況が相対的に悪く、その一部を漁港の用地に利用することが考えられる。ただし、この区域は写真-2にも示したように、過去に侵食が続いてきたため土地の所有権が不明確であり、このため海食崖があるからといって直ちに崖の保全工事を行うことはできない。公共事業によって海食崖の保全を行うには、そこが公共用地でなければならず、したがって現在海没民地などが残されている場合には、土地所有権の移動等についての検討が必要とされる。現況で最も考え易い方法としては、腰越漁港、海食崖、離岸堤に囲まれた海食崖の崩壊区域の一部を利用して漁港用地を広げ、併せて新防波堤を現況防波堤の沖合に既設防波堤とほぼ平行に建設する案であろう。このようにすれば防波堤や離岸堤沖の施設の拡大が可能と考えられる。

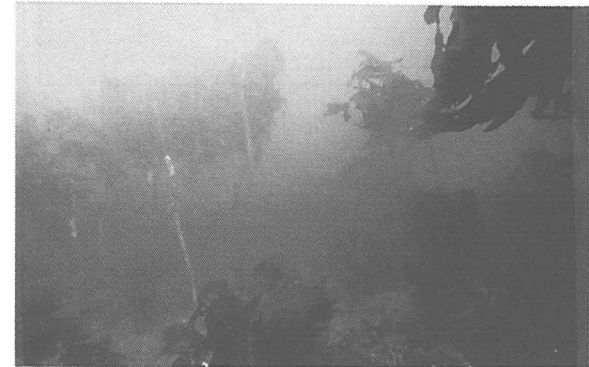
写真-3 測線②の-3.7m地点の海底状況

写真-3、図-4に位置を示す-3.7m (沖向き距離100m) 地点の海底面状況であるが、カジメ・ワカメ・アラメな

どの海中林が形成されている。一方、写真-4に示す-5.1m (沖向き距離290m) 地点では、カジメのみの海中林が観察される。これらの写真より、両地点において密度の濃い海中林が形成されており、またカジメは相対的に水深の大きい場所が生育場所になっていることが分かる。

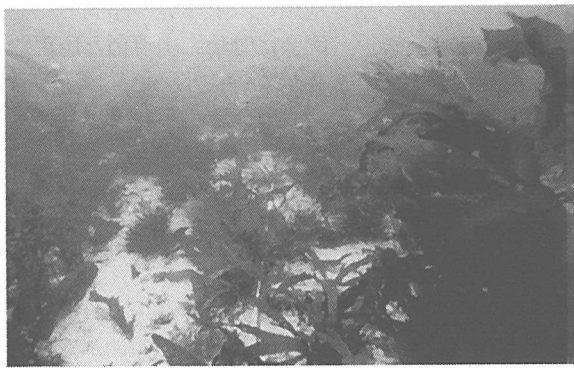
写真-6 測線⑤の-5.4m地点の海底状況

では、岩盤と砂が混在した海底面であるが、ここではカジメやワカメの海中林が形成されている。以上のように、測線⑤は、小動岬の岩礁から七里ヶ浜の砂浜海岸への変化点に位置するため、海底面は岩礁と砂底が混在した状態になっており、それらのうち岩礁上には海藻類が繁茂するが、砂質の海底面では海藻類の生育が見られない。しかし、片瀬東浜のような閉鎖性の砂浜海岸と比較すると、測線⑤は相模湾に開いた場所であり、波浪や潮流の作用が強いことから生物活動が盛んである。
