## 霞ヶ浦柏崎地区での養浜礫の挙動に関する現地観測

FIELD OBSERVATION OF MOVEMENT OF NOURISHED  
GRAVELS AT KASHIWAZAKI AREA IN LAKE KASUMIGAURA小菅 晋<sup>1</sup>・宇多高明<sup>2</sup>・斉藤 泉<sup>3</sup>・林 義之<sup>4</sup>・秋葉隆之<sup>5</sup>・大塚直哉<sup>5</sup>Susumu KOSUGE, Takaaki UDA, Izumi SAITO, Yoshiyuki HAYASHI,  
Takayuki AKIBA and Naoya OHTSUKA<sup>1</sup>正会員 工博 東海大学海洋学部教授(〒424-0902 清水市折戸3-20-1)<sup>2</sup>正会員 工博 建設省土木研究所河川部長(〒305-0804 茨城県つくば市旭1)<sup>3</sup>建設省関東地方建設局霞ヶ浦工事事務所調査課長(〒311-2424 茨城県行方郡潮来町潮来3510)<sup>4</sup>建設省関東地方建設局霞ヶ浦工事事務所調査係長(同上)<sup>5</sup>東海大学海洋学部海洋土木工学科(〒424-0902 清水市折戸3-20-1)

Field observation of movement of nourished gravels was carried out at Kashiwazaki area in Lake Kasumigaura. Beach changes after the nourishment using gravels of median diameter 5.3mm were measured by beach surveys. Aerial photographs were taken by using a model airplane, and shoreline changes were compared. Longshore sediment transport rate was estimated to be around  $2.4\text{m}^3/\text{d}$  ( $868\text{ m}^3/\text{yr}$ ) from July 25, 1997 to October 28 from the comparison of beach profiles. Nourished gravels mainly moved in the longshore direction while forming berms.

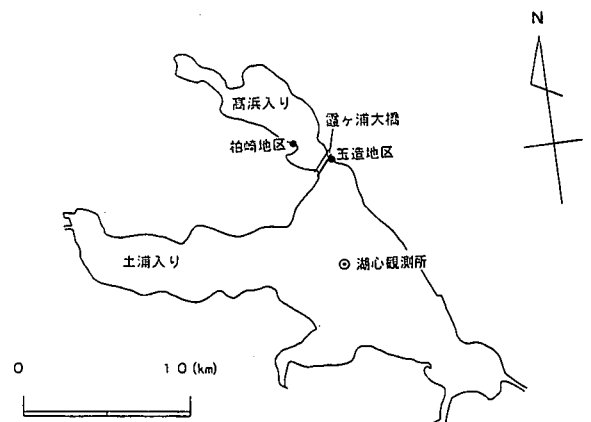
図-1 霞ヶ浦の柏崎地区の位置

霞ヶ浦(西浦)は, 面積 $171\text{km}^2$ , 最大水深 $7\text{m}$ , 平均水深 $4\text{m}$ の湖である。本研究の調査区域は, 図-1に示すように高浜入りに位置する柏崎地区である。この地区は, 高浜入りの南西岸に位置するために, 風波の発達から見れば北側からの波浪の作用を受け易いが, 湖のくび

れた部分を通じてSE方向にも吹送距離が伸びている。NおよびSE方向の吹送距離はそれぞれ3.8kmである。湖岸線形状が複雑なため、これら以外の方向の吹送距離は短い。湖内波浪については、霞ヶ浦の湖心データをもとに推算式<sup>2)</sup>が提案されているが、それらの式により上述の吹送距離をもとに計算すると、風速5m/sでは有義波高が約0.38m(周期3.46s)、10m/sでは約0.84m(周期4.66s)となる。

図-2は、霞ヶ浦の湖心観測所において1982～1985年に測定された季節別の風配図である<sup>2)</sup>。図-1の位置図から吹送距離を考慮するとともに、明らかに陸風となる風向を除いた上で図-2を参照すれば、柏崎地区では秋季・冬季にはNまたはNE方向が、そして夏季にはSSE方向の頻度が高いことが分かる。これらの風向と先に述べた吹送距離から、柏崎地区ではN方向とほぼSE方向からの入射波が卓越すると推定される。

いては全体としては東向きの沿岸漂砂が発達しているが、夏季には一時的に西方向の沿岸漂砂が発達し、東側に運ばれた砂礫が一部逆流することを意味している。柏崎地区は、図-1に示したように霞ヶ浦の高浜入りに位置するため、北側からの風波の作用が著しいが、南東からの風も作用することができるため、上述のようにサイクリックモードを有する湖浜地形変化が起きたと考えられる。これは、霞ヶ浦の浮島地区で観察された現象と全く同一である<sup>2)</sup>。

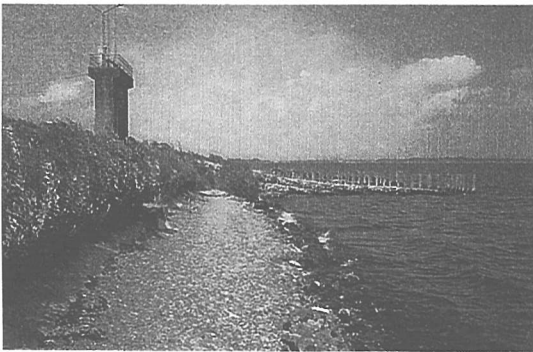
写真-1 樋門から東側端部の湖浜状況

1997年9月11日、養浜区域の現地踏査を行った。詳細分析を行う前に、現地状況の理解を促進するために現地踏査結果について述べる。まず、写真-1には測線No.6付近に位置する樋門と、その前面に設置されている突堤周辺の状況を示す。写真中央より左側に長く伸びる植生帯は、堤防への覆土の上に生えた植生である。また、この植生の基部に沿って白いシートが見えるが、これはこの付近から湖側に高く盛ってあった養浜礫の下部に敷いた吸い出し防止用シートが現れたものである。また、汀線付近には粒径の著しく大きな礫が見えるが、これらは養浜礫の下層に設置した捨石層が上層部の侵食によって露出したものである。写真-1に示した突堤上からは興味深い写真が撮影できる。写真-2,3が撮影結果である。写真-2は、樋門出口にある突堤(写真-1参照)のうち、西側突堤上から西側を向き、焦点を水平線と汀線が重なる位置において撮影したものである。同様に、写真-3は、写真-1に見える突堤上で写真-2を撮影した地点と同じ離岸距離上に立って、写真-2と逆方向を望んで撮影したものである。これらは、写真の撮影方向と高さを同一にしているので、突堤を挟んだ両側の汀線形状の非対称性を明瞭に識別できる。西側を撮影した写真-2では礫浜が広がっており、しかも写真の手前ほど前浜が広いことから、写真撮影位置にある突堤が東向きに沿岸漂砂を阻止していることが分かる。一方、東側を望んだ写真-3では、汀線付近が削り取られ、礫の下部に投入されていた捨石層が露出するとともに、侵食域と考えられる区域では植生帯との境界にシートが現れている。写真-2では堆積、写真-3では侵食と、不透過性の突堤を挟んだ汀線形状の著しい非対称性は、この位置で東向きに沿岸漂

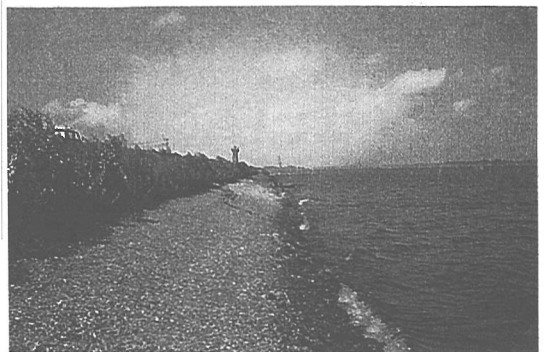
写真-4 湖浜の中央部の礫浜

砂が卓越していることをよく表している。突堤から東側にさらに離れた場所では、写真-4に示すように汀線付近の縦断形がやや凹状となり、ここでも礫の下部に入れた碎石が汀線付近で露出している。このことは、この付近でも突堤による東向き沿岸漂砂の阻止の影響が及んでいることを表している。しかし、礫浜は背後の植生域を持つ覆土帯を守るのに効果を発揮している。

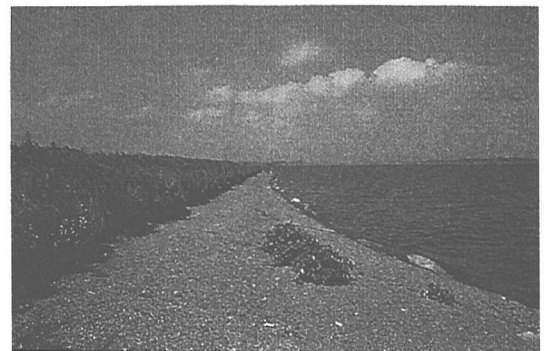
写真-5 東側端部付近の湖浜状況

写真-5には測線No. 19付近の湖浜状況を示す。礫が堆積してきれいな砂浜が広がり、礫浜の一部には植生も侵入している。汀線は写真撮影位置へ近づくにしたがい前進しているが、これはこのすぐ東側に形成された砂嘴が突堤と同様、沿岸漂砂の阻止効果を有するためである。図-3に示したように、既設護岸の法線は南部で大きく湾曲していたが、この湾曲部では写真-6に示すように礫がコンクリート護岸の上まで堆積し、その先端部の汀線形状はほぼ半円形に近似される。以上の現地写真によれば、柏崎地区ではNo. 6にある突堤周辺と、調査区域東端のNo. 19付近で著しい地形変化が
