# カリフォルニア州モンレー湾沿岸に形成された砂丘地におけるblowoutの観察

## FIELD OBSERVATION OF BLOWOUT ON SAND DUNE FORMED ON MONTEREY BAY COAST IN CALIFORNIA

宇多高明<sup>1</sup>・西村 晋<sup>2</sup>・清野聡子<sup>3</sup>・国栖広志<sup>4</sup>

Takaaki UDA, Susumu NISHIMURA, Satoquo SEINO and Hiroshi KUNISU

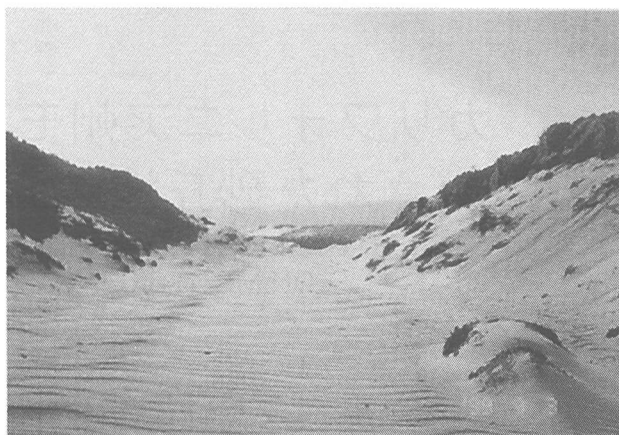
写真-1 Blowoutの発生地点（陸側から撮影）

写真-1は遠方に太平洋を望みながら、砂丘地の一部に形成されたblowoutの状況を観察したものである。沿岸方向になだらかに続く砂丘の一部にくぼみがあり、そこに海風が集中して陸域に吹き込んでいく。このため、そこが集中的に侵食され、blowoutが形成されている。Blowout開始地点でのblowoutの幅は数mである。写真に示すように、海からの強風が吹き抜けるために、blowoutの陸側には緩勾配の斜面が形成され、そこには砂漣が形成されている。またblowoutの両側には急斜面が形成されており、植生に覆われていないこの斜面は砂の安息角にほぼ等しい勾配を持っている。しかし、この斜面の上部は植生で覆われている。写真-2は、このblowoutを海側から陸側を望んで撮影したものである。Blowoutの発生箇所から陸側には緩やかに標高が高まる斜面が続く。

写真-5は、写真-1に示したblowoutのすぐ南（左）側に見られたもので、飛砂により取り残された小規模な3次元砂丘である。これらの小規模な砂丘は、海側が植生で覆われ、その背後で風速が低下するため、砂が運び去られずに取り残されたものである。写真-5の右側の窪地が写真-1に示したblowoutである。写真-6は、写真-5に示す取り残された砂丘南側の砂丘状況である。水平線の下部に見える小さな高まりが写真-5に示した小規模砂丘の左側の高まりである。ここでは平坦に近い斜面が続く。写真中央にはその周辺域と比較して規模が大きく、かつ3次元的な特徴を有する砂漣がほぼ直線的に陸向きに延びている。観察によると、これは写真正面に見える斜面の下部に沿って陸向きに延びており、相対的に粗い粒の砂で構成されている。これと同様な特徴は写真-1にも観察される。すなわち、blowoutの北（右）側の急斜面直下に同様な状況が観察され、しかもここでは写真右端に見えるごく小規模な3次元砂丘の周辺では一度不明瞭となるが、その側面では再び内陸側へと延びている。同様に、blowout開始点のすぐ南側の急斜面下部からも帯状の模様が内陸方向に延びている。

示した安息斜面上に散乱する植生はそのような機構によって崩落したと考えられる。この急斜面の高さは約2 mである。また、写真-1,6に示した砂の安息角に近い急斜面と底面との交線付近で、粗粒の砂から構成され、他の場所と比較して規模が大きな3次元的な形状を持った砂漣が帯状に内陸方向に延びていた原因は次のように推定される。

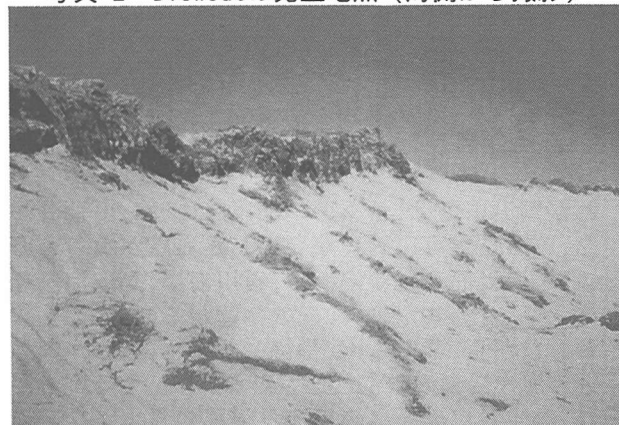
写真-3 Blowoutの北側斜面の状況

写真-2において、左側の斜面を斜め陸向きに撮影したのが写真-3である。砂丘の頂部は植生で覆われており、そこに砂の安息角にほぼ等しい急斜面が接続し、blowoutの開始点から陸側に広がる相対的に緩やかな斜面との交線を境に勾配が緩やかになっている。この急斜面の発達にはblowoutの開始点近傍で著しく、急斜面の長さは陸向きに次第に減少し、なだらかなる。急斜面を正面から撮影したのが写真-4である。砂丘頂部の植生で覆われた部分のすぐ下部には、ほぼ垂直な崖が形成されている。この小規模な崖はほぼ安息角を有する斜面に続いている。

の斜面のみを考える。北側斜面をCDEで切断し、それを断面的に示したのが図-2bである。底面に沿って内陸へと飛砂が運ばれて、地盤の標高が低下すると、斜面の下部が安息角を超え、斜面が不安定となる。この擾乱は斜面に沿って上方へと伝わる。しかし、斜面の上部には植生が繁茂し、その下部の土壌は砂の安息角の斜面より固結度が大きい。このため、そこにはほぼ鉛直に近い崖が形成される。しかし、この崖もその規模が大きくなると不安定化して上部の植生ごと崩落し、砂の安息角の斜面上をすべり落ちる。写真-3に

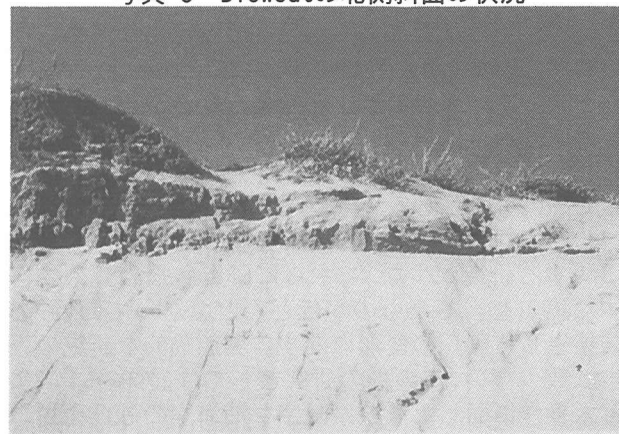
写真-4 Blowoutの北側斜面に形成されたほぼ垂直な崖と安息勾配斜面

写真-4において、斜面下部の砂の一部を取り除く実験を行ったところ、形成された穴の上部斜面の勾配が安息角より大きくなったため、上部の砂が落ち込んでそこに再び安息角を有する斜面が形成さ

れ、それが乾燥岩屑流を形成して上方へと波及し、最終的に写真-4の上部に見えるほぼ垂直な崖が高くなることが現地実験から観察された。このことより、写真-4に示すblowoutの側方斜面は、blowoutから陸側に延びる相対的に緩やかな勾配の斜面上を陸向きに砂が運び去られる際生じた擾乱が、安息角を持った斜面に沿って上方へと伝播した結果生じたものと考えられる。その場合、砂丘上部まで擾乱が伝播しなかった理由は、砂丘表面近傍は植生の根が繁茂しており、固結度が高かったためと推定される。

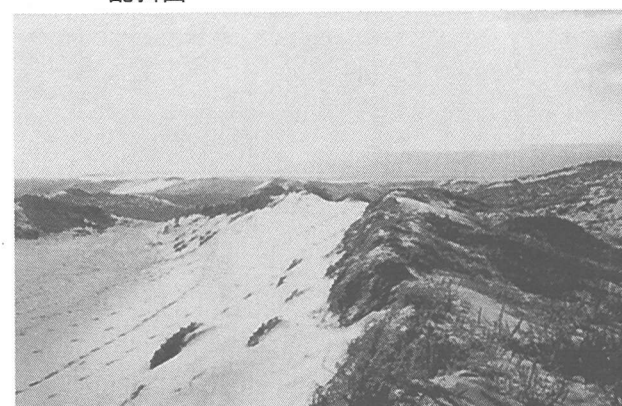
写真-7 Blowoutの北側斜面の東端部付近における植生状況

写真-7は、写真-3,4で示したblowout北側の急斜面上に連なる植生帯を眺めたものである。この植生帯はblowoutの沿岸方向の広がりを制約する効果を有している。

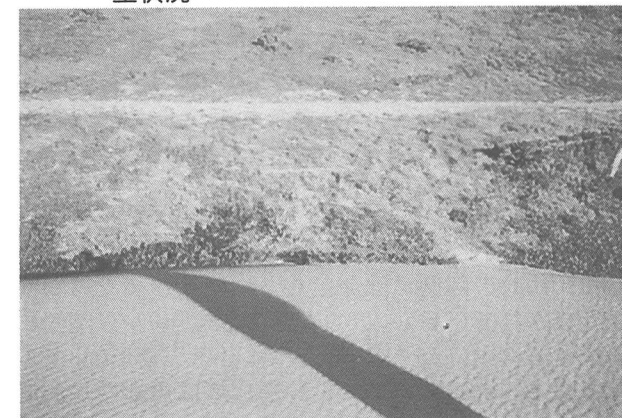
写真-8 Blowout陸側の安息斜面と埋もれた植生

Blowoutを通じて陸側に運ばれた砂は、blowoutに続く緩やかな斜面を陸側に運ばれたあと、安息角をなして陸側に急に落ち込む。写真-8は、この急斜面を内陸に向けて撮影したものである。草地に海側から砂が落ち込んで堆積するために、植生の一部が砂で埋められている。

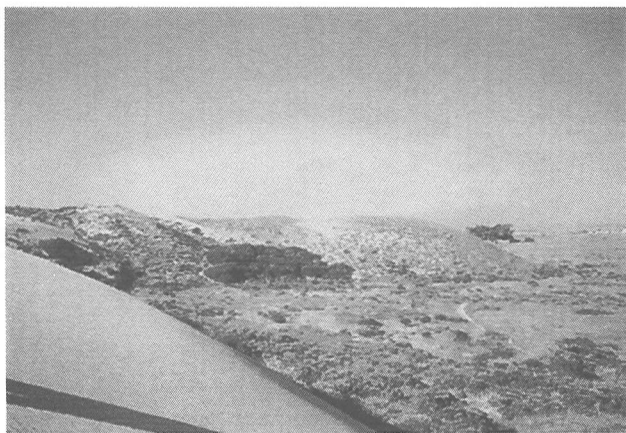
写真-9 安息斜面とその北側に見える4つの砂丘

写真-9はほぼ安息角に近い勾配を持った斜面を側方から北向きに撮影したものである。写真に示すように、現在発達中の陸側斜面の北には4つの砂丘が観察される。そしてそれらの砂丘の表面を覆う植生の新しさから、前方に見える砂丘のうち左端に位置するのが最も新しく形成された砂丘であることが分かる。このように砂丘が内陸へと発達している区域は背丈の低い樹木や草木類に覆われた平坦な土地である。

このようにして形成された砂丘も、海側からの砂の供給がなくなれば陸向きの砂丘の発達はやや緩やかになり、砂丘上に植生の繁茂が始まり、安定化が進む。安定化の進んだ砂丘が写真-9に示した砂丘と考えられる。

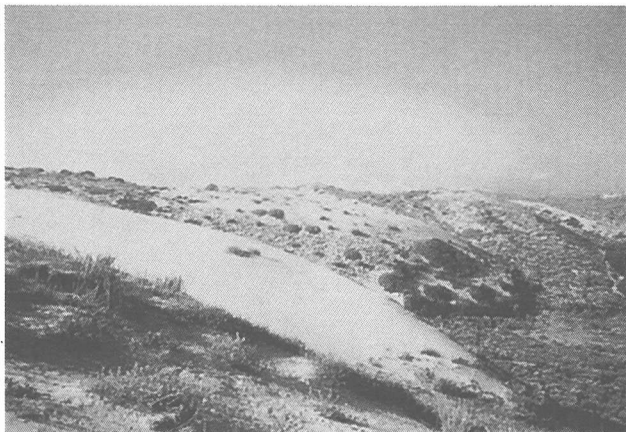
写真-10 本研究で観察した砂丘の北側隣接部で同様に発達しつつある砂丘

写真-10は、写真-9の左端部を拡大して示したものである。写真には4つの砂丘が見える。一番手前の

砂丘がここで議論している、現在発達が続いている砂丘である。その前方には飛砂によって現在形成されつつある砂丘が見える。以上のように、この区域では砂丘が3次元的に発達していることが分かる。

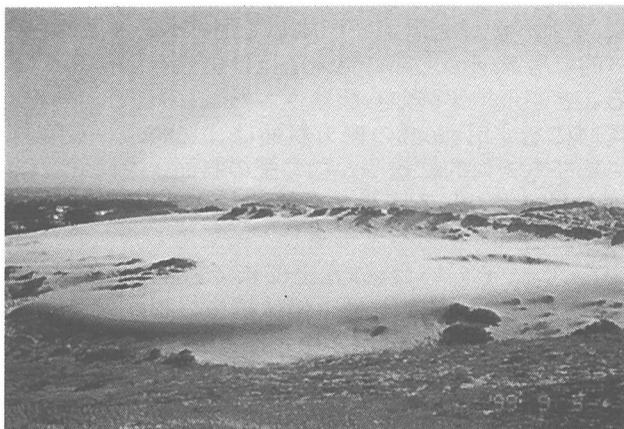
写真-11 本研究で観察した砂丘の南側で同様に発達しつつある砂丘

一連の砂丘の発達を調べた区域の南側にも大規模な砂丘の発達が見られた。写真-11がその一例である。写真の右側が海側であり、飛砂の進行方向は写真右側から左側である。ここでも非常になだらかな砂丘面が発達し、写真左端付近で運ばれてきた砂が安息角をなして堆積している。写真-12は、砂丘の陸側から砂丘の端部を撮影したものである。写真中央から左側に急角度をなして砂が堆積し、植生帯を埋めていることが分かる。写真-13がその拡大写真である。
